# 航空装备失效典型案例分析

# 某涡喷系列发动机一级涡轮叶片 延伸段断裂失效原因分析及预防措施

# 311 号发动机一级涡轮叶片断裂失效原因研究

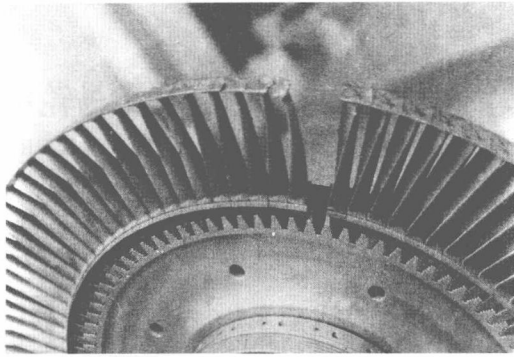
叶片断裂有的发生在空中,有的发生在地面试车过程中。大部分叶片断裂造成发动机涡轮不同程度的损伤,见图 1,但未造成严重事故。叶片断裂部位均在延伸段九个小孔处,

图 1 101#发动机一级涡轮叶片折断损伤涡轮转子外观

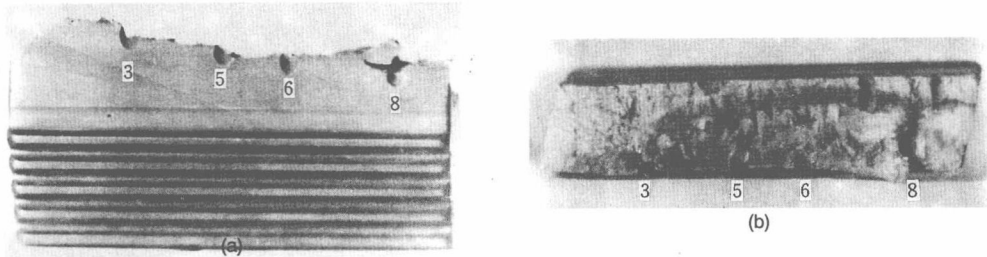
叶片断口宏观形貌如图 2,整个断面具有典型的疲劳断裂特征:即疲劳源区,裂纹扩展区和瞬断区。裂纹源起始于叶片延伸段叶背一侧 3、5、6、8 孔的两孔角处,属多源疲劳断

裂。诸疲劳源之间存在较大的高度差,在裂纹扩展过程中互相汇合形成多个疲劳台阶,其中以 6 孔和 8 孔之间的高度差最明显,大约 2mm 左右。在每个台阶的断面上均有完整的疲劳弧线(贝纹花样)。其中 6 孔处的疲劳源,裂纹扩展区最大,证明 6 孔两孔角处为主疲劳源。

图 2 101# 发动机涡轮叶片断裂形貌  
(a) 裂纹起始于延伸段 3、5、6、8 孔角处; (b) 断口宏观形貌。

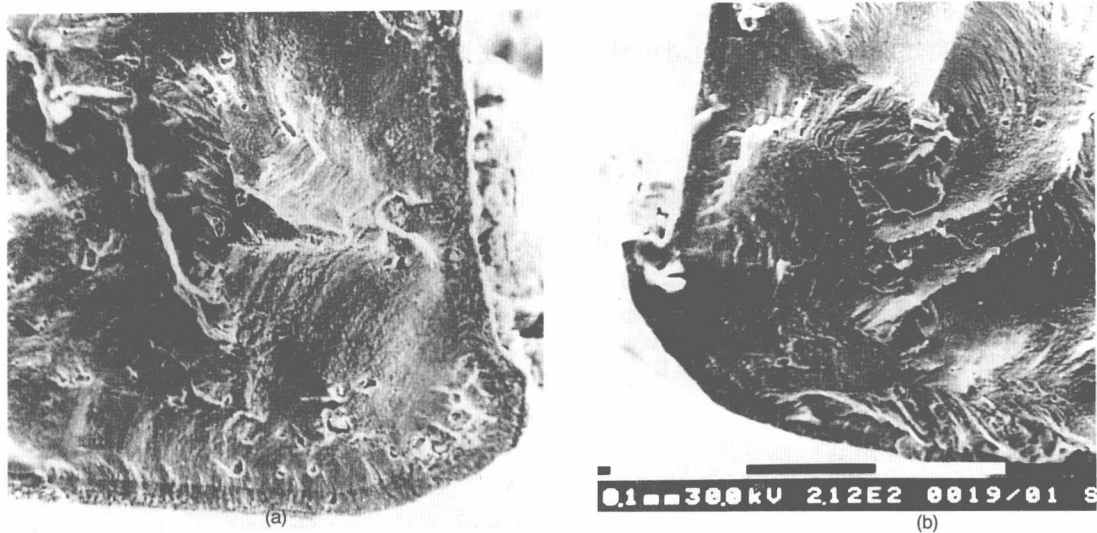
在扫描电镜下观察叶片断口,发现有四个明显的疲劳源,即 6 孔左、右孔角、3 孔左孔角、5 孔左孔角和 8 孔左、右孔角。6 孔左侧裂纹起始于倒角的二次棱处,右侧裂纹起始于倒角的卷边处,裂纹起始区未发现冶金缺陷,渗铝层均匀、正常,如图 3。由 6 孔两侧起始的裂纹扩展区最大,向左扩展 6.6mm,向右扩展 7mm,向叶盆扩展 8.3mm;由 3 孔左侧起始的裂纹,向左扩展 6mm,向叶盆扩展 2.5mm;由 5 孔左侧起始的裂纹,向左扩展 5.5mm,向叶盆扩展 4mm;由 8 孔两侧起始的裂纹,向左扩展 2mm,向右扩展到延伸段的端面,向叶盆扩展 6.5mm。显然,6 孔两侧领先萌生主疲劳裂纹,在主裂纹扩展过程中,其它孔角相继萌生裂纹并扩展。

疲劳源是一个光滑的亮面,平坦无明显特征。在源区的亮面上有多条放射状的棱线,放射线汇聚在孔角处;在近源区有许多疲劳弧线、弧线的法线也汇聚在孔角处(见图 3),证明疲劳裂纹萌生于孔角处。对源区的亮面进行劳埃背反射照相,确定这类亮面的晶面指数是{111}。由此证明铸造镍基高温合金疲劳裂纹沿滑移面{111}萌生、扩展并形成平坦的亮面。

图3 叶片6孔左、右孔角处的疲劳源  
(a)6孔左角疲劳源,350 $\times$ ; (b)6孔右角疲劳源。

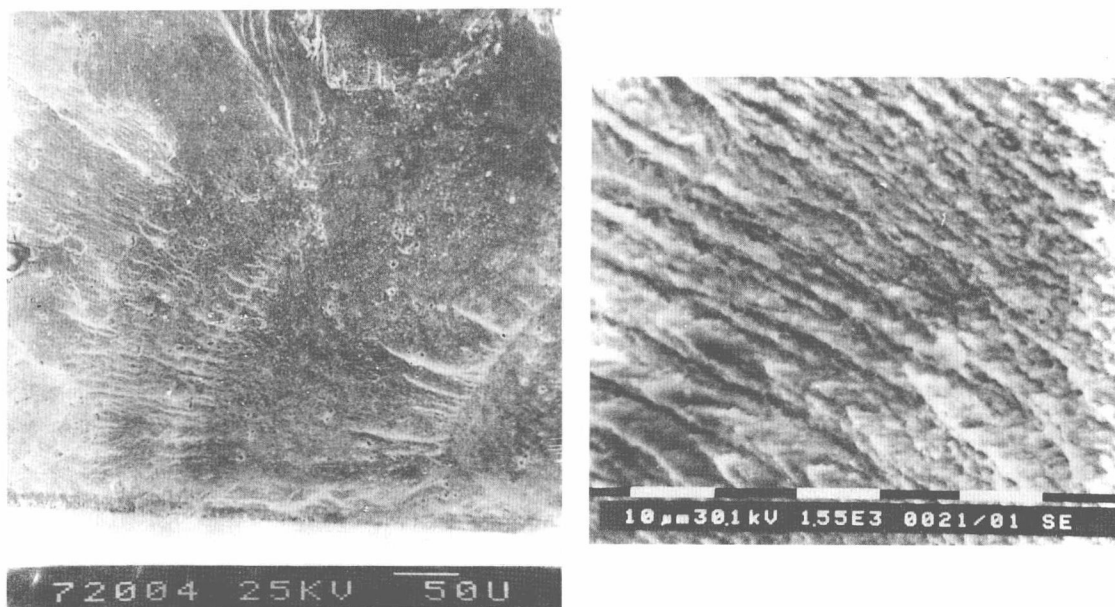
疲劳裂纹扩展区有多条明显的疲劳弧线,同时疲劳弧线上又有明显的二次疲劳台阶,如图 4。在疲劳弧线之间可观察到疲劳条带,如图 5。另外,还发现疲劳条带宽窄、间距在不同的扩展区差别较大。上述特征证明,疲劳裂纹扩展过程中,交变应力的幅值变化较大,并经历过多次振动和多次停歇的过程。

图4 扩展区疲劳弧线及起始于疲劳弧线的  
二次疲劳台阶

图5 6孔裂纹扩展区的疲劳条带

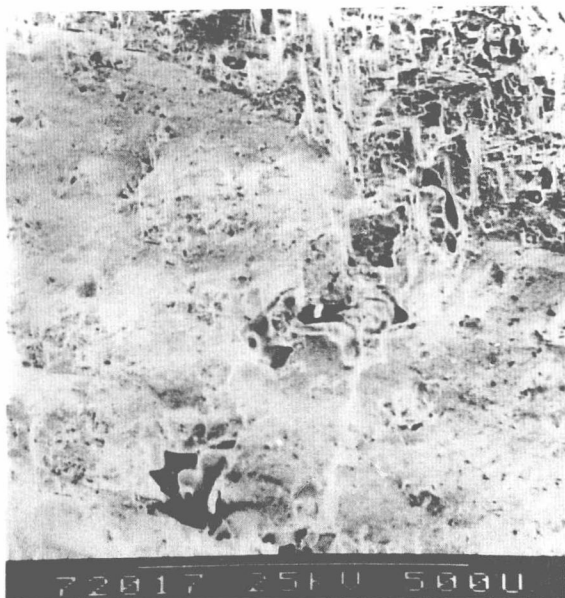
瞬断区约为断口面积30%左右。瞬断区与扩展区有明显的交界线,并观察到显微疏松(尺寸为 $100\mu\text{m}\times 20\mu\text{m}$ ),如图6。瞬断区为韧窝特征,如图7。

图6 6孔裂纹扩展区与瞬断区交界线

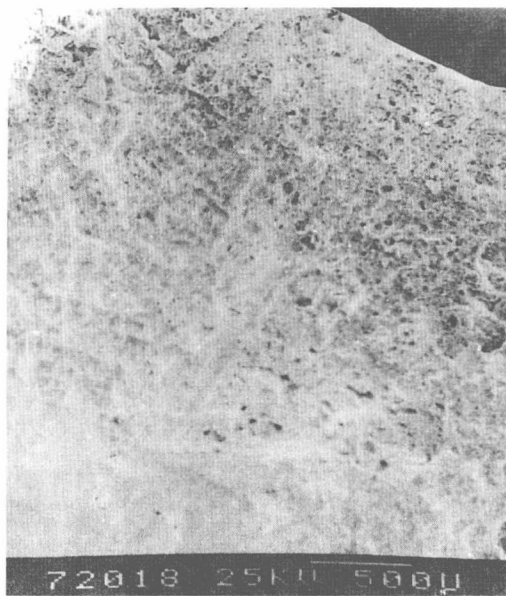
图7 瞬断区韧窝形貌

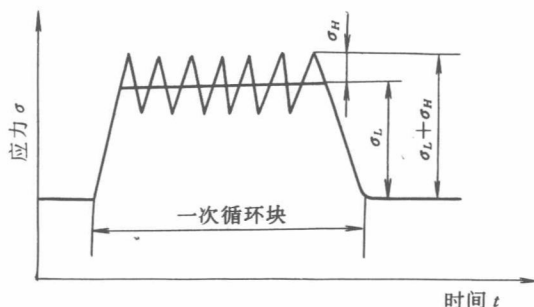
图8 简化的一级涡轮叶片载荷示意图

(2)一级涡轮叶片载荷谱如图8所示,由离心拉应力和弯曲应力所组成。

对该叶片延伸段所进行的光弹应力测定结果得出,在发动机最大状态下,最大离心拉应力位于伸根段第6孔孔边,其值为916MPa。

伸根处的弯曲应力由离心弯矩过补偿产生的弯曲应力和由叶片振动引起的弯曲应力两部分组成。经计算,由于过补偿在延伸段出现的弯曲应力,在发动机最大状态下约为192MPa;由叶片产生谐振时,在一弯振动节线处(在延伸段)出现的振动弯曲应力,经试验测定,当叶片振幅为3.0mm时,其值为294MPa。综合考虑各种因素,个别位置的叶片叶冠

在 6 孔处的最大平均应力  $\sigma = \sigma_{\text{离}} + \sigma_{\text{弯}} = 916 + 192 = 1108\text{MPa}$ ，这表明，延伸段第 6 孔处已进入弹塑性，该叶片属有限寿命。若加上个别叶片叶冠两端间隙过大产生的振动弯曲应力，则会导致个别叶片提前疲劳断裂失效。

(1) 在设计上，调整离心弯矩补偿，降低叶背 5、6 孔处的应力水平；将平行四边形叶冠改为锯齿形叶冠。

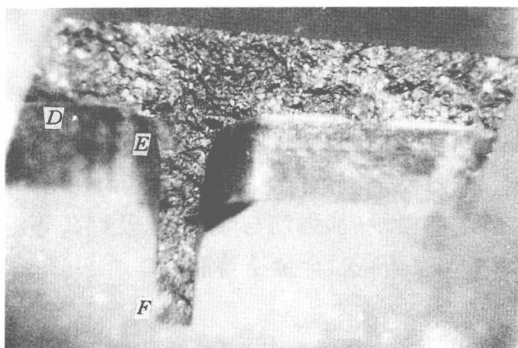
图 2 叶片断口低倍形貌

该叶片在腹板转角处断裂,断面横切腹板与加强筋,距榫头端面 32mm。断面粗糙,高差起伏大,呈较均匀深灰色。其上可见到三处明显的断裂平坦区,如图 2 中的 *D*、*E*、*F* 处所示。加强筋与腹板相接处的平坦区 *E* 面积大,在未清洗前,呈金黄色,表面有一层覆盖物,断裂特征很不明显,见图 3 中 *E* 处。

由断口的宏观特征可看出:断裂分别起始于 *D*、*E*、*F* 三个平坦区,在 *D* 与 *E* 及 *E* 与 *F* 区之间各有一个高差明显的台阶,这是从三处起始的裂纹扩展相交的结果。

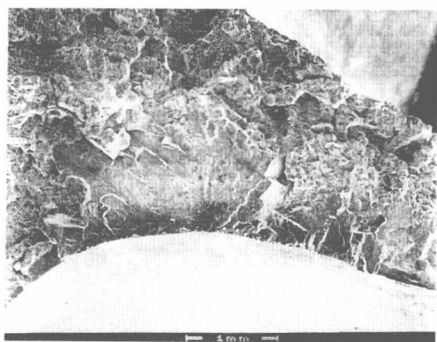
三个平坦区的宏观与微观特征基本相同。图 4 为经清洗与真空蒸发后断裂平坦区 *E* 的全貌。周边不齐,长约 5.5mm,最宽处约 1.2mm。平坦区内断裂纹路清晰,有 1 个主平坦区与 3 个小平坦区,有与断面相垂直的岩状台阶。断裂起始于表面,与侧表面垂直,交线平直。在较高倍数下观察,可见到呈发散状的河流花样棱线,见图 5。棱线起源于表面,有与棱线方向一致的微裂纹及微坑,见图 6。在左上方有相互平行、间距相等的细直裂纹,两裂纹之间均有河流花样的棱线,棱线起始于细直裂纹,见图 7。在该区内未见到疲劳条带。而在该区之外,可见到起始于该区的疲劳条带,见图 8。上述特征表明,该平坦区为典型的脆

图 4 平坦区 *E* 清洗后的低倍形貌

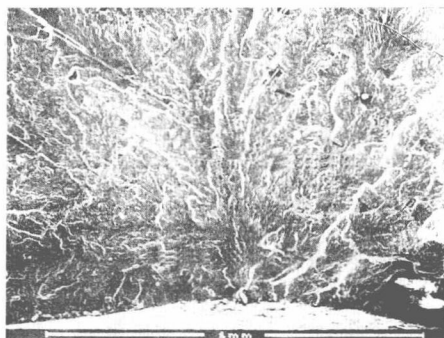
图 5 平坦区 *E* 的起始处形貌

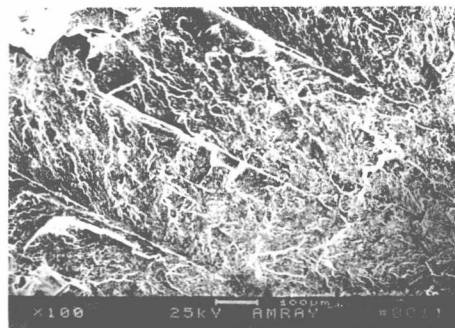
图7 E区左上角平行裂纹

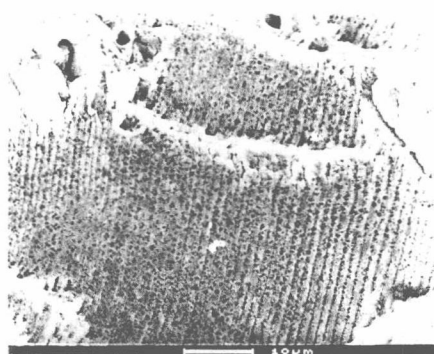
图8 E区外的疲劳条带

性开裂,叶片的疲劳裂纹是在平坦区外形核扩展。

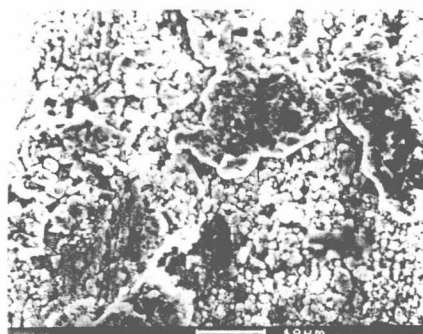
(1)在靠加强筋排气边一侧的表面上,发现附着一层白色颗粒,其形态见图9。对表面的白色颗粒区和无白色颗粒进行了成分测定,结果列入表1。由表1看出,表面的白色颗粒含有很高的Sn、Bi,而无白色颗粒附着处(黑区)则无Bi、Sn。

图9 加强筋排气边一侧表面  
Bi、Sn 颗粒
