# 收音机修理经验 100例

江都县无线电修理部 编著

这本小册子收集了 100 个有代表性的收音机（包括电子管式和晶体管式）故障实例，较详细地介绍了处理故障的过程，并加以分析。它不仅告诉读者修理的具体方法，还帮助读者怎样去分析故障。

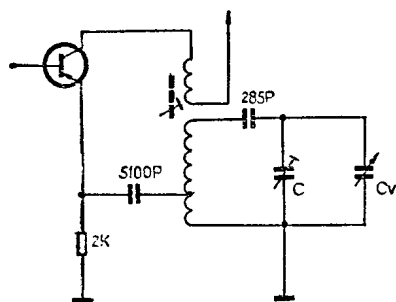
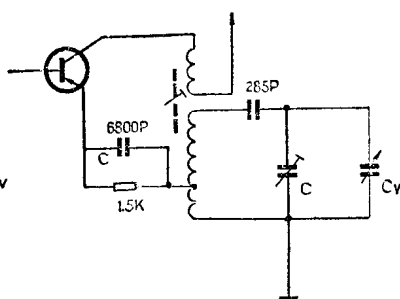
故障修理与分析：上述各型机子有一个共同特点，就是从振荡线圈抽头到发射极电阻之间的振荡交连电容  $C$ ，大都在 5100 微微法到 6800 微微法之间。可参考图 1-1 和图 1-2。

在原来变频管质量较好、集电极电流正常、电池电压足等良好条件下能正常工作。用了一段时间后，条件发生了变化，如变频管增益降低或其它原因，经过原来交连电容  $C$  反馈到发射极的能量，已不够引起振荡，或者处在临界状态。在 700 千赫以上， $C$  的容抗较小，还能起振。在 700 千赫以下， $C$  的容抗较大，不能起振，因此上半段能收台而下半段就收不到台了。

修理时首先要检查变频管集电极电流是否正常，先调到额定值。大多数情况下，只要在原来那只 6800 微微法电容上，再并联一只同值电容，或改用一只 0.01 微法的就能解决。如原来

那只保留使用，应该查一下它是否漏电。个别机型把交连电容  $C$  改成 0.01 微法后仍存在低端不起振时，可把发射极 2K 电阻减少到 1.5K。

对蝴蝶 747 的个别机子，往往情况特殊，不易起振。除了把交连电容改为 0.01 微法甚至 0.02 微法外，发射极电阻从 1.5 千欧改为 1 千欧。（参考图 1-2），同时要把集电极电流改大到 0.7~0.8 毫安才能解决（原说明书规定为 0.4~0.6 毫安）。

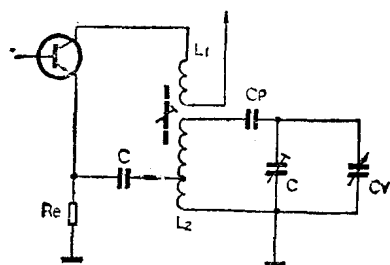
图 1-3

**故障修理及分析：**参看图 1-3，大多数原因是振荡线圈  $L_2$  断线，或  $C_P$  开路（失去容量），或  $C_V$  引线脱落。 $L_2$  断线和  $C_V$  引线脱落很易查出，难查的是  $C_P$  开路。可以先并一只规格相同的电容试试。如故障现象消失，就可以肯定是什么故障

赫，有的超过 100 兆赫。不但能在中波波段工作，也能在短波甚至超短波波段工作。当上述三个元件之一出现故障时，本机振荡部份在中波段已不能工作，但由于线圈虽断而两段断线圈之间往往有分布电容存在。加上

其它各种不易估计的可能性，可能形成寄振，在短波或超短波段起振。因此串进来大量乱七八糟的沙沙杂声。

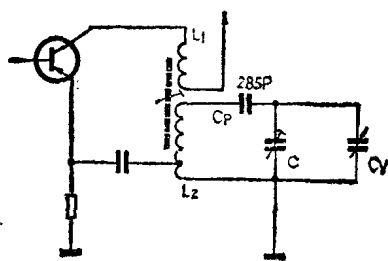
图 1-4

故障现象：仍能收到部份电台，声音很小。中波高段好一些，800 千赫或 1000 千赫以下收不到。调整振荡线圈时，照顾了低段则高段收不到，照顾了高段，低段又不成，无法统调好。查来查去，变频级的电流电压大都正常，就是整个波段无法覆盖。

故障修理及分析：这个故障是本振电路中垫整电容器，即图 1-4 上那只 285（或 300）微微法的电容  $C_P$  击穿短路。

大电容量在 140~150 微微法上下。当  $C_p$  打穿，最大电容就变成 300 微微法上下了。因此本机振荡频率变成了 700~2100 千赫左右(因最小电容值未变)。相应接收波段就变成 235~1700 千赫左右。低段完全收不到电台。

如果调整一下振荡线圈磁心，使低段振荡频率回到 1000 千赫，则高段就达到 3000 千赫以上。相应接收范围变成 535~2535 千赫。低段收到电台而高段又收不到了。

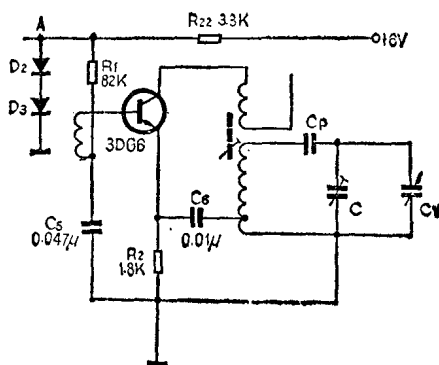
图 1-5

故障现象：变频级停振，集电极电流  $I_c$  调不起来。

故障修理及分析：变频级不起振，收不到电台。检查发射极电阻  $R_2$  对地电压只有 0.3 到 0.4 伏。(先后三部机子一个样) 相应集电极电流  $I_c$  只有 0.2 毫安(参看图 1-5)。据说

说明书要求  $I_c$  应为 0.3~0.4 毫安。而相应  $R_2$  上电压应有 0.6~0.8 伏。调整上偏流电阻  $R_1$ ，减小到百欧以内，仍不起多大作用。开始估计可能  $C_5$  或  $C_6$  漏电。但经检查， $C_5$  和  $C_6$  是好的。又估计可能 BG<sub>1</sub> 3DG6 硅管已坏，取下测量又是好的， $\beta$  值中等。

进一步查出 A 点电压，即经  $D_2$ 、 $D_3$  稳压后电压有 1.3 伏，

一般正常机子是 1.4 伏或 1.5 伏，相差不多。查不出故障就回过头来分析电路图，看到电阻  $R_{22}$  为 3.3 千欧。该机电源用 6 伏。经过  $R_{22}$  及两只二极管稳压。在  $R_{22}$  上压降为  $6-1.4=4.6\text{ V}$ 。流过  $R_{22}$  的电流只有  $4.6\div3.3=1.4$  毫安。就是  $D_2$ 、 $D_3$  的工作电流为 1.4 毫安。与一般稳压电源稳压管正常工作电流 10 毫安相比是太小了。以致  $R_1$  调到很小时，仍提供不了  $BG_1$  基极所需偏流。查看珍珠 708 等几种型号，发现相当于  $R_{22}$  的电阻大多用 1 千欧。照此把  $R_{22}$  试改为 1 千欧或 1.5 千欧。这时  $R_{22}$  上降仍为 4.6 伏上下，但流过  $D_2$ 、 $D_3$  的电流却大多了。这时 A 点对地电压为 1.5 伏到 1.6 伏。和原来 1.3 伏比较虽只差 0.2 伏，但流过  $R_{22}$  及  $D_2$ 、 $D_3$  上电流却有  $3\text{ mA}\sim4.5\text{ mA}$ ，比较合理，工作也就正常了。

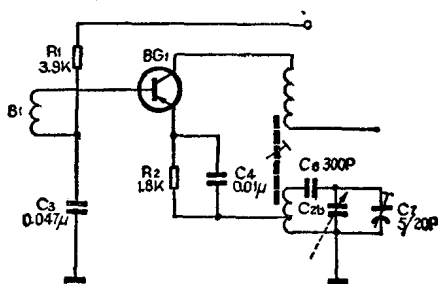
图 1-6

故障现象：只能收到较强的电台信号，但声音不大，灵敏度低，且选择性极坏。

频级输出就小。用万用电表 1 毫安档测变频管  $BG_1$  (图 1-6) 集电极电流只有 0.1 毫安, 调偏流电阻  $R_1$  对  $BG_1$  集电极电流影响很小。据此已大概可判断是由于  $C_3$  漏电所致, 使本振停振。焊下高频旁电容  $C_3$ ,  $BG_1$  集电极电流恢复至 0.4 毫安。测量  $C_3$  发现漏电严重, 换上新的, 故障便排除了。

$C_3$  是高频信号旁路电容器, 使变频管  $BG_1$  的基极高频通地构成回路。当  $C_3$  严重漏电时, 相当于增加一个下偏流电阻, 从而使  $BG_1$  集电极电流减小, 造成本振停振。

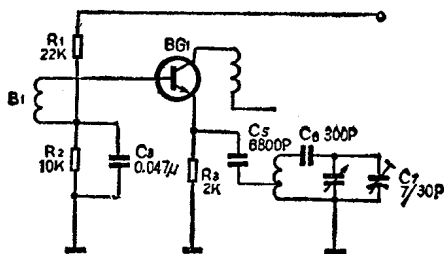
图 1-7

故障现象: 收不到电台信号, 但有沙沙声(见图 1-7)。

故障修理与分析: 一般的方法先检查低放, 用小起子触碰其基极, 喀喀声较响, 说明低放基本正常, 逐级向前判断中放也正常。触及双连的天线联和振荡联时, 喀喀声也挺响。根据

以上检查和收不到电台的现象, 重点检查变频级。测变频管  $I_o$  为 0.45 毫安, 符合出厂要求。再检查天线线圈, 没有断线现象。此时用一只 0.047 微法电容并联在高频旁路电容  $C_3$ , 收音机即恢复正常。说明  $C_3$  容量消失或开路。由于  $C_3$  电容量

消失或者开路，使高频信号没有通路，变频级无法工作，所以电台收不到。

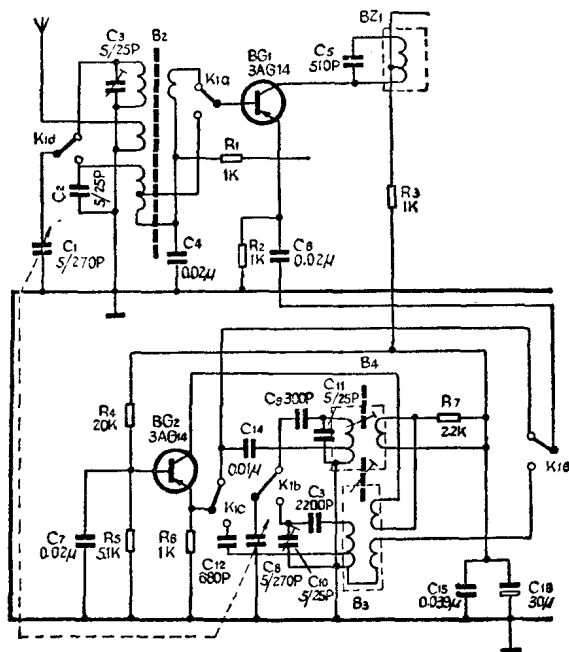
图 1-8

故障现象：中短波只能收到极少数强电台信号，灵敏度低，短波夹有电报声。

电容的振荡联的时候，声音比正常情况小得多，而且波段开关放在中波或短波位置都一样。这说明故障可能就在本机振荡器中、短波公共部位。红旗 8402 型本机振荡和混频是由二只高频管单独工作的(见图 1-8)。另外，发现  $BG_2$  的集电极电压很低，这样振荡当然很弱，仔细检查  $BG_2$  集电极电压供给电路的元件，发现  $BG_2$  偏置供电去耦滤波电容  $C_{16}$  漏电。换上新的，一切正常了。

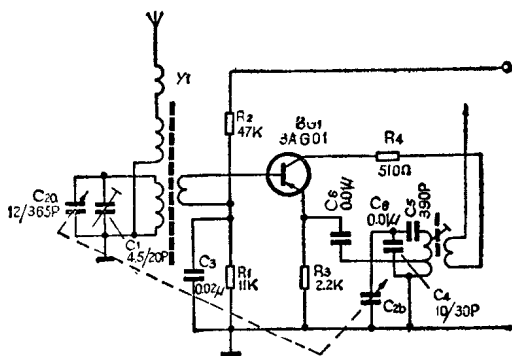
图 1-9

故障现象：声音小，收台少，本地强信号电台还可以收听，灵敏度很低。

故障修理与分析：本机既能收到强信号电台，而且声音也不是太小，说明低放部分正常。因而检查时光从中放级基极注入 465 千赫中频信号，曾试调中频变压器磁芯，虽提高一点增益，但灵敏度并未有显著改善。继而考虑到在变频级采取措施：首先调其偏置电压提高  $BG_1$  集电极电流至 0.6~0.7 毫安，又将  $BG_1$ (图 1-9)发射极电阻  $R_3$  减小为 1.5 千欧，再把振荡耦合电容  $C_6$  增大试之，一般采取这些措施后就能改善收音机的灵敏度了，但本例故障却未能见效。后发现手摸到磁棒时声音突然变大，离开后又变小，这样明显的变化，说明磁棒线圈有问题。

磁棒天线回路是串联谐振回路，其线圈两端的信号电压就是外加电压的  $Q$  倍，在一般晶体管收音机中，天线线圈的  $Q$  值为 50~200。但本机天线线圈经测量，只有十几，故断定系天线线圈受潮  $Q$  值降低。换上新的磁棒天线线圈，灵敏度显著提高。

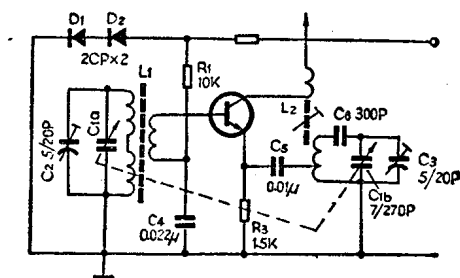
图 1-10

**故障现象：**杂声很大，且伴有刺耳的啸叫声（见图 1-10）。

**故障修理与分析：**这是一种锗、硅管混合式收音机。首先用万用电表测量整机静态电流，正常。能收到电台信号以及强杂声，说明低放级是好的，杂声和啸叫声的来源多半出自中放级和变频级。进一步检查，中放级正常，并不自激。检查检波二极管及自动增益控制电路元件都是好的。用大电容将变频管的集电极短路入地就没有杂声和啸叫声了。测量变频管集电极

电流，达 0.7 毫安，比正常值高。检查其偏置电路，发现两只硅稳压二极管  $D_1$ 、 $D_2$  中一只开路，从而不起稳压的作用，偏压也提高，使变频级的  $I_c$  增大，引起较大的杂声和啸叫声。
