# 一汽大众车系 维修案例精选 (发动机与自动变速器篇)

## (发动机与自动变速器篇)

谷朝峰 编著

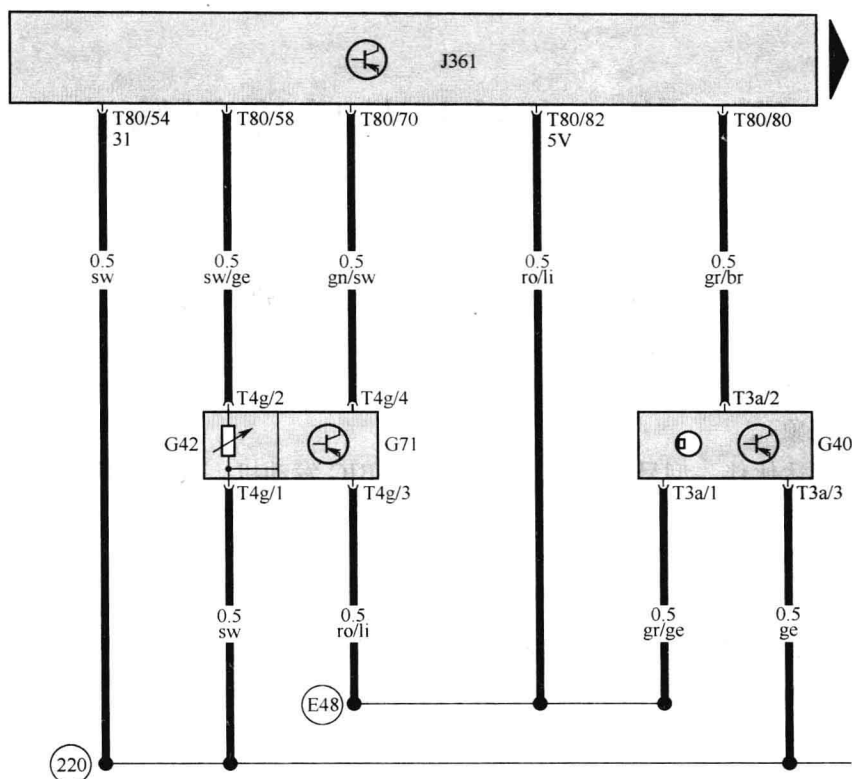
图 1-1 2009 款捷达凸轮轴位置传感器电路图

如图 1-1 所示, 根据 2009 款捷达凸轮轴位置传感器电路图, 凸轮轴位置传感器 G40 的 T3a/1 脚为供电端, T3a/3 脚为电控单元内部搭铁端, T3a/2 脚连接电控单元的 T80/80 脚, 向发动机电控单元提供反馈信号电压。运用 VAS5051 检测仪的波形检测工具, 实测 T3a/1 脚和 T3a/3 脚之间有 5V 电压和正常搭铁。再以电控单元的 T80/80 脚为检测点进行测量, 测量波形是振幅 2.55V 的不规则信号, 如图 1-2 所示; 或脉宽时有时无, 偶尔也表现为脉宽正常的凸轮轴信号波, 但波形幅值仍为 2.55V, 如图 1-3 所示。而正常的 G40 信号波形是幅值为 5V 并周期变化的方波, 检测说明, G40 信号失真。

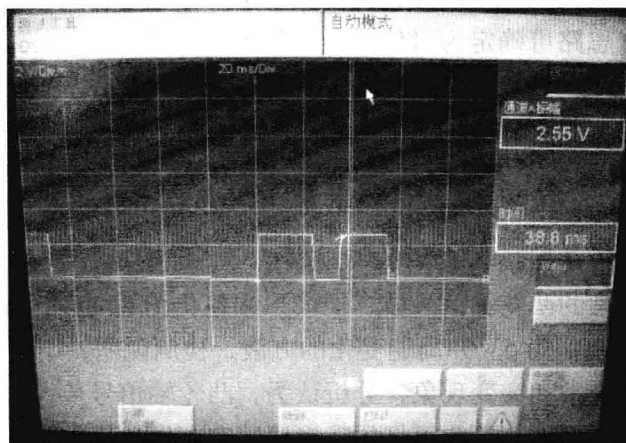
根据波形无干扰异常和突变现象, 分析认为, 凸轮轴信号传递电路存在故障或受周围电磁波干扰的可能性不大, 至此可将故障根源锁定在发动机电控单元和凸轮轴位置传感器两部件上, 应对其分别做功能性检测。检测方法: 断开 G40 插头, 以连接发动机电控单元 T80/80 脚的 T3a/2 脚为检测点, 打开点火开关后, T3a/2 脚的电压为 2.5V, 这个电压产生于电控单元的信号处理模块, 实测正常车该插脚电压应为 5V。凸轮轴位置传感器 G40 是霍尔元件, 可以把它视作具有导通和截止作用的两状态开关, 拔开 G40 插头便模拟了霍尔元件的截止状态, 截止状态的信号电压反映的是发动机电控单元

图 1-2 幅值 2.55V 不规则的 G40 信号

T80/80 脚的电压，由此可推断电控单元的信号处理模块存在故障。

更换发动机电控单元，再测量霍尔电压信号，发现其为标准波形，如图 1-4 所示，幅值为正常的 5V，从而排除故障。本案例是因控制单元的信号处理模块出现电路故障，

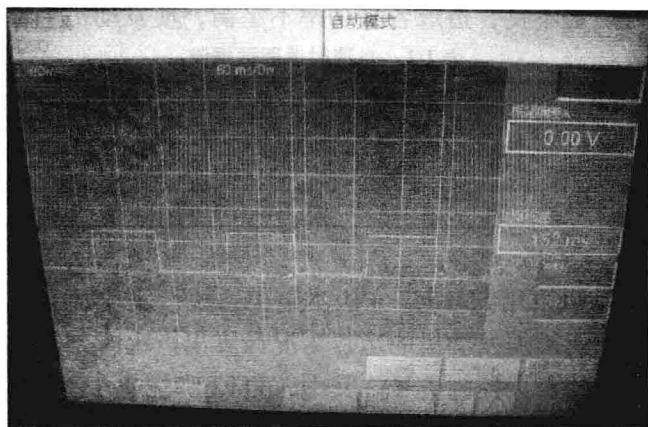
图 1-3 脉宽偶尔正常的 G40 信号

提供的基准电压有问题，导致存储故障码“16724，凸轮轴位置传感器 A 电路不正确配置”。此故障码在报警机制上归属为废气排放警告灯报警范畴，对于 SIMOS 9.4 版本的电控单元，此信号失效可以用发动机转速传感器 G28 的信号代替计算，并模糊识别出气缸的喷油和点火顺序，从而实现电控单元应急行驶工况。因其他执行元件工作正常，从驾驶人的感觉来讲，也感觉不到故障对行驶带来的影响。

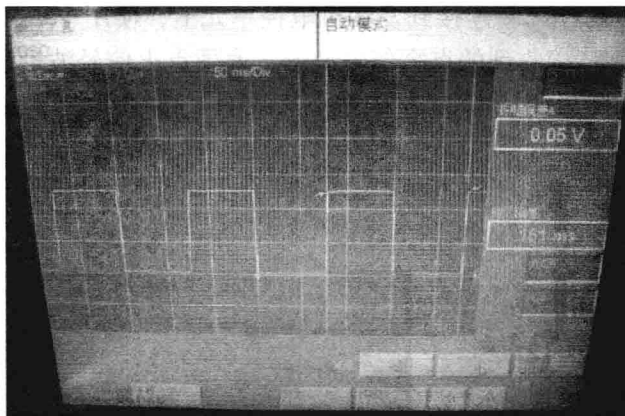
图 1-4 幅值为 5V 的标准霍尔信号波形

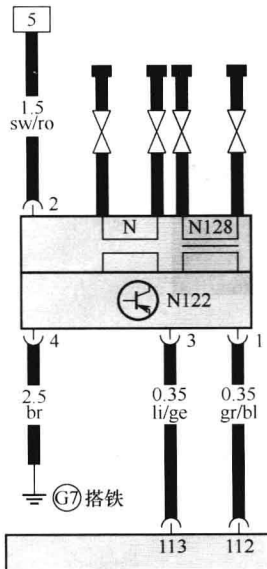
图 1-5 点火线圈相关电路图

拔下点火线圈插头，接通点火开关，根据点火线圈相关电路图(图 1-5)，用万用表测量触点 2 和触点 4 之间的电压为 12V，符合大于 11.5V 的标准，属于正常。用二极管测试灯两端分别连接插头的触点 1 和 4、触点 3 和 4，起动发动机的同时观察到二极管闪亮，由此说明发动机电控单元发出的点火信号正常。

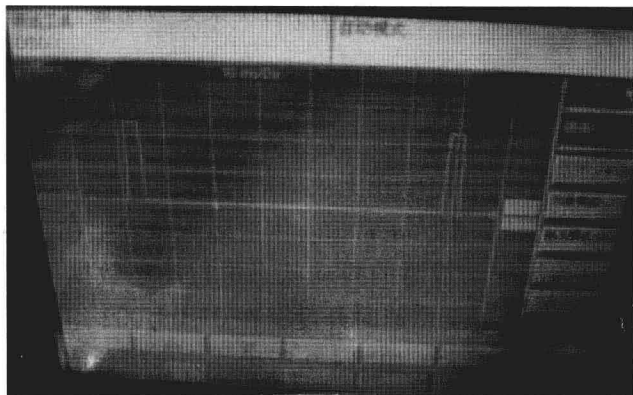
条正常的脉动电压波形,如图 1-7 所示。

图 1-7 正常脉动电压波形

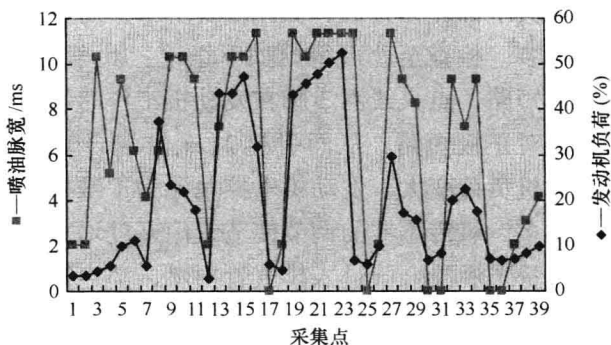
首先检查该车无故障码存储, 根据本车的故障现象, 在中速或加速后反复急抬加速踏板试验, 发现发动机在收油动作完成后先停滞一下, 然后整车振动。首先用 V. A. G1551 检测仪检查发动机电控单元无故障码存储, 怠速时读取节气门开度、进气压力和喷油脉宽等主要数据流, 都为正常值。因故障现象发生在收油后瞬间, 使用发动机检测仪 VAS5053 对急抬加速踏板时的抖动状态进行动态数据监控。实测发现, 随着每次急收加速踏板, 节气门调节至怠速时开度, 在 01-08-002 组 3 区电控单元所控制的喷油脉宽调整至 0ms 然后立即增大, 如图 1-9 所示。为比较数值, 检测一辆正常的捷达车, 正常车的喷油脉宽应下降调整至 0ms 并保持较短的时间后再增大, 如图 1-10 所示。由此, 可初步分析故障为在急抬加速踏板喷油控制异常或混合气配比不当。

图 1-9 故障车喷油脉宽立即调整至 0ms 然后立即增大

为什么此车在急抬加速踏板后电控单元会立即控制停止喷油呢? 因无故障码存储, 维修人员分析, 一是电控单元本身电路控制故障, 二是可能由电控单元不识别故障传感器误传信息引起。就这两种可能性来讲, 不难想到的是离合器踏板开关和制动踏板开关存在故障, 因为发动机控制单元会根据识别这两个开关的作用信号, 调整喷油脉宽减少

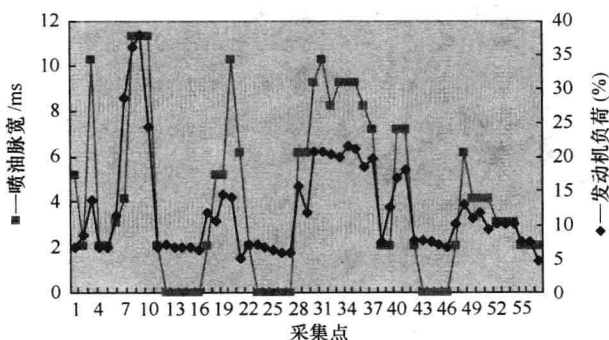
图 1-10 正常车喷油脉宽调整至 0ms 并保持较短的时间后再增大
