# 电力通信

## 典型缺陷处理

陈锡祥 主编

## 内 容 提 要

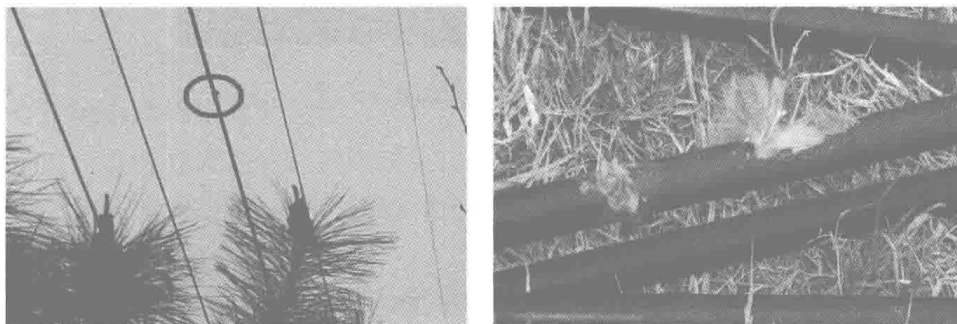
某变电站至某变电站通信光缆为借挂 110kV 电力线路的全介质自承式 (ADSS) 光缆,处于山中林间。在某变电站对故障光缆用 OTDR 测试,根据 OTDR 测试显示曲线情况,比对原光缆线路路由资料,判定线路故障点的位置在线路档距中间部位,排除光缆电腐蚀及杆塔磨损光缆及金具安装缺陷,判断为小动物咬噬光缆造成纤芯渐断。ADSS 故障光缆如图 1-1 所示。

图 1-1 ADSS 故障光缆

(3) 故障点光缆表现为光缆外护套多处遭小动物咬噬, 纤芯阻断导致通信业务中断。

(1) 这是一起常见的因小动物咬噬破坏 ADSS 光缆外层护套导致光单元纤芯逐渐阻断而出现业务中断的故障。

(4) 按安装工艺要求更换受损段 ADSS 光缆线路, 该线路为耐张段, 新增塔用光缆线路接续盒两个并熔接, 用 OTDR 监测传输性能指标、接续工艺是否满足要求。检查线路金具安装是否规范。

(5) 砍伐线路通道内触及线缆的树木, 塔身光缆金具端安装防鼠装置并对余缆安装金属网套。修复后的 ADSS 光缆如图 1-2 所示。

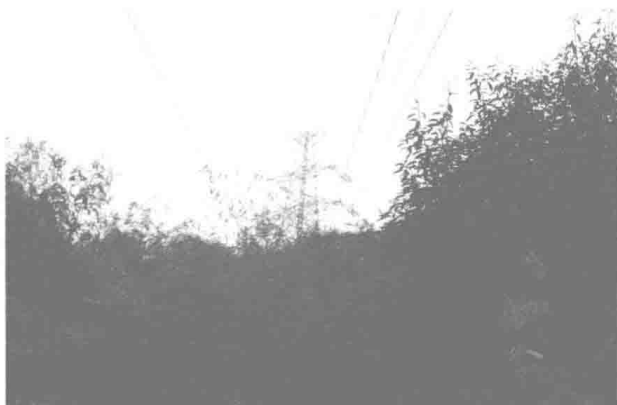
图 1-2 修复后的 ADSS 光缆

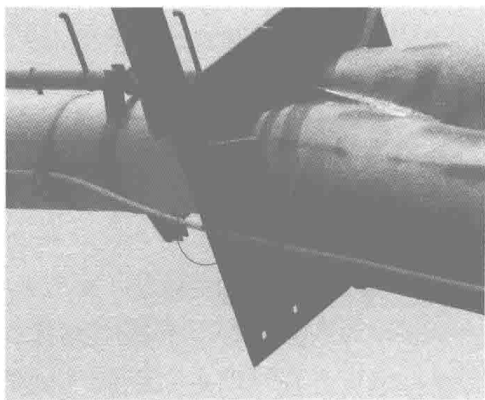
某变电站构架侧复合地线光缆(OPGW)引下部分在与金属构件接触处间隙放电形成高温发热、电弧烧现象, 造成 OPGW 光缆外层绞线熔损, 最终损伤内层不锈钢管和纤芯, 造成运行中的通信业务中断。

老旧 220kV 变电站在 OPGW 接入变电站构架时, 存在着 OPGW 与变电站构架接地网连接、OPGW 与变电站构架接地网连接的连接面积过小及接触不良, 以及 OPGW 从构架顶部引下时其外体与构架金属构件有非固定性接触的现象。运行中的 OPGW 存在着较强的感应电流和感应电压, 在释放电荷能量到变电站接地网的过程中, 由于存在材质与构架材质不同, 构架接触面不够平整光滑, 以及连接不够牢固等因素, 造成 OPGW 外体与构架金属构件非

固定性接触处形成放电回路而产生电弧,导致 OPGW 外层绞线逐渐熔化断股。由于变电站站外输电线路杆塔的接地电阻远大于变电站的接地电阻,从而增加了 OPGW 放电电流,加速了 OPGW 的损坏过程。受损的 OPGW 光缆如图 1-3 所示。

图 1-3 受损的 OPGW 光缆

(3) 故障点光缆表现为光单元内塑料部件熔化、光纤烧断,导致通信业务中断。

(1) 这是一起由于构架顶端引下的 OPGW 接地不可靠及 OPGW 外体与构架金属构件有非固定性接触形成放电回路而产生电弧,导致 OPGW 外层绞线逐渐熔化断股,光单元内塑料部件受高温熔化使光纤阻断而出现业务中断的故障。

(4) 按安装工艺要求更换受损段 OPGW 光缆线路并重新熔接,用 OTDR 监测接续工艺传输性能指标是否满足要求。构架顶端引下的 OPGW 使用带绝缘胶垫固定线夹进行固定,引下部分 OPGW 外体与构架的构件之间至少保持 20mm 以上的距离。

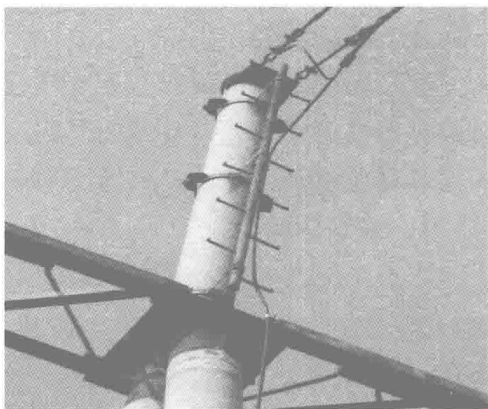
图 1-4 修复后的 OPGW 光缆

修复后的 OPGW 光缆如图 1-4 所示。

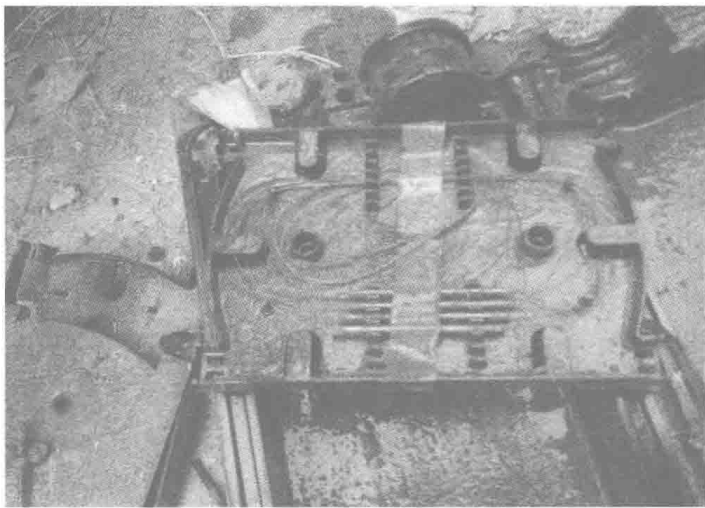
对故障光缆线路用 OTDR 测试，据 OTDR 测试显示曲线情况，比对原光缆线路路由资料，判定线路故障点的位置，发现该光缆在某一原接续点出现衰减曲线台阶、损耗增大，特别是测试时段的不同，故障点显示的衰减曲线差异较大，白天衰减曲线台阶较小，到了晚间衰减曲线台阶陡增。根据故障现象分析，初步判断属光缆接续盒内衰减增大导致的光缆接续盒故障。故障接续盒如图 1-5 所示。

图 1-5 故障接续盒

（3）原光缆接续盒由于密封性受损导致接续盒进水，接续点损耗增大，产生通道传输质量不稳定、光口间歇性告警等现象。

(1) 这是一起典型的非外力导致的光缆接续盒故障。接续盒密封性受损进水, 冬季结冰导致光纤损耗增大, 甚至发生断纤现象。

(2) 受环境温度的影响, 温度过低会导致接续盒内的进水结冰, 光缆护套纵向收缩, 对光纤施加压力产生微弯使衰减增大或光纤中断。该光缆原接续点位于海拔较高的风口处, 夜晚盒内结冰导致一纤或多纤接续点损耗陡增, 白天由于温度升高, 部分纤芯释放余长使损耗改善。所以通道传输质量不稳定, 传输设备指标时好时坏, 产生光口歇性告警等现象。

(4) 按安装工艺要求更换安装原接续点的光缆线路接续盒并重新熔接, 用 OTDR 监测传输性能指标、接续工艺是否满足要求。

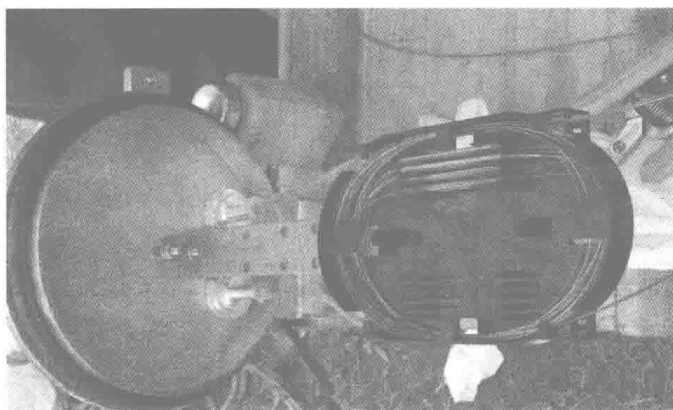
图 1-6 修复后的接续盒

修复后的接续盒如图 1-6 所示。

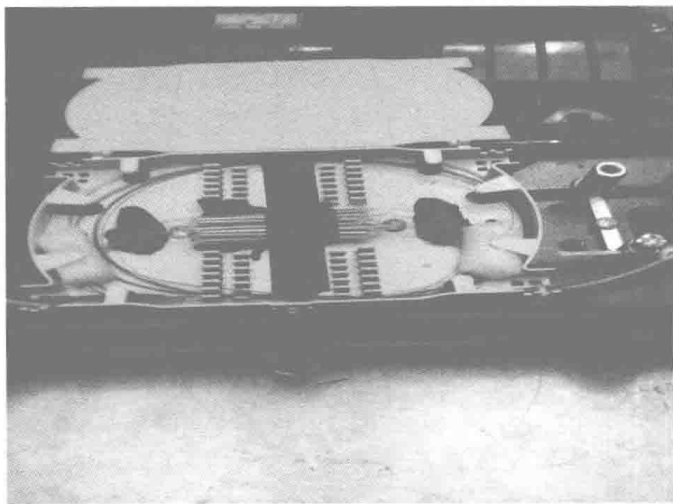
对故障光缆线路用 OTDR 测试,据 OTDR 测试显示曲线情况,比对原光缆线路路由资料,判定线路故障点的位置。发现该光缆在某一原接续点有几纤接续损耗增大、断纤现象,对其他冗余纤芯进行测试又显示正常。根据故障现象分析,初步判断属光缆接续盒内有部分光纤衰减增大导致的非外力损坏光缆接续盒内故障。损坏的接续盒如图 1-7 所示。

图 1-7 损坏的接续盒

(3) 打开原光缆接续盒,发现接续盒内的部分纤芯在盘放收容时出现光纤局部弯曲半径过小或扭绞,导致纤芯弹起在容纤盘边缘处被挤压,造成接续点损耗增大,产生通道传输质量不稳定,光纤阻断出现 LOS 告警。

(1) 这是一起常见的非外力导致光缆接续盒内故障。盒内光纤受力挤压、扭绞,纤芯长期受到弯曲损耗和静态疲劳导致部分光纤承受应力但尚未断开,光纤损耗增大,所以产生通道传输质量不稳定,时间久长就会发生光纤阻断告警现象。

(4) 按安装工艺要求对光缆线路接续盒重新熔接,正确收容盘放,用 OTDR 监测接续工艺传输性能指标是否满足要求。

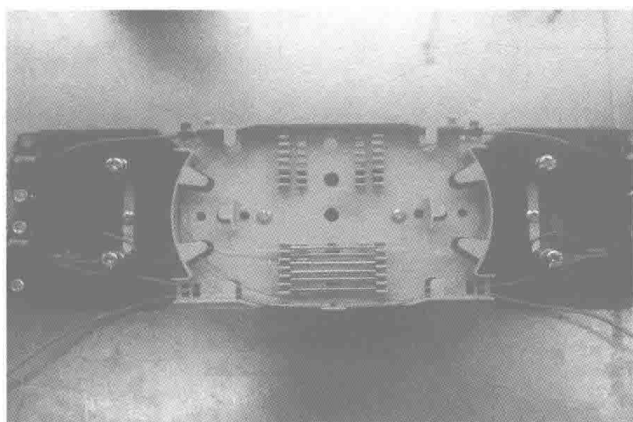
图 1-8 盘放好的接续盒

纤芯重新熔接,盘放好的接续盒如图 1-8 所示。
