# 一汽大众车系 维修案例精选 (底盘与空调篇)

谷朝峰 李玉茂 编著

# 第一篇 底盘故障案例精选

### 一、2009 款捷达 ABS 控制单元搭铁线松脱引发警告灯常亮

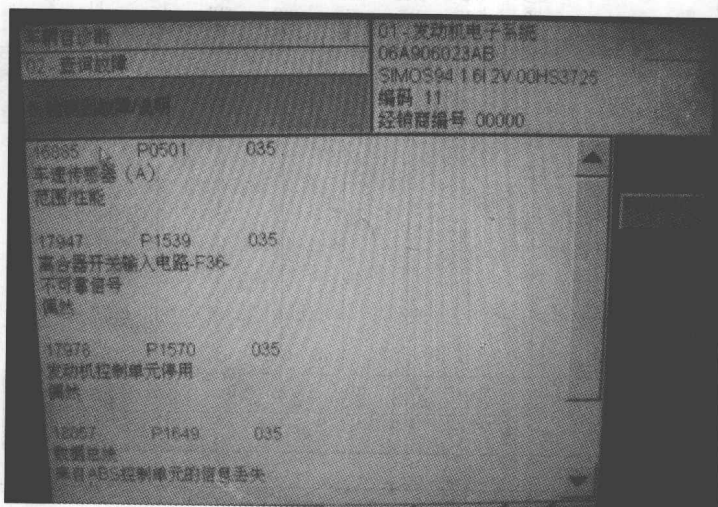
图 1-1 故障码存储

此款車型采用 MK70 制动电控系统，零件号：1GD 907 379，编码为 335。连接 VAS5051 检测仪读取故障码，实测 01 地址发动机控制单元存储有 4 个故障码，如图 1-1 所示：①16885，车速传感器(A)，性能/范围；②17947，离合器开关输入电路—F36，不可靠信号，偶然；③17978，发动机控制单元，停机，偶然；④18057，数据总线，来自 ABS 控制单元的信息丢失。

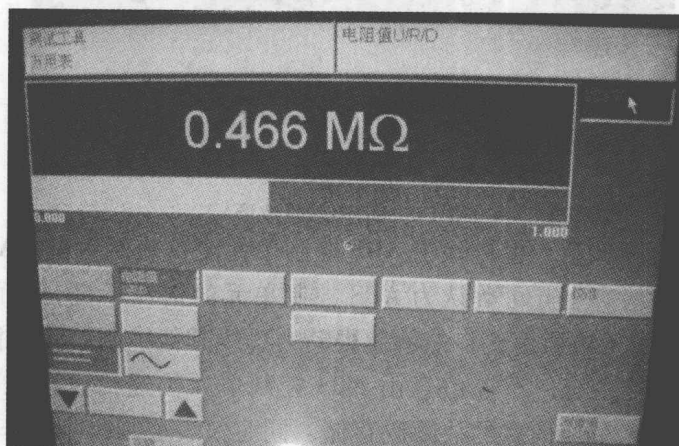
图 1-4 T26/26 脚对地电阻

维修人员首先检查 ABS 控制单元外围诊断电路状态,T26/18K 线与检测口 7 号端子相连接,实测两端子之间是导通状态,说明不存在因 K 线断线而引起的控制单元无法进行诊断的可能性。根据 MK70 电路图,如图 1-2、图 1-3 所示,控制单元的 T26/1 和 T26/14 脚接收来自主供电线的 30 正电,T26/20 脚接收来自 S4 10A 的 15 点火档正电。拨开 ABS 控制单元插头,用万用表检查以上两插脚,皆有正常的 30 电和 15 电,T26/26 脚为控制单元的搭铁脚,实测发现此插脚对地电阻为 0.466MΩ,如图 1-4 所示,显然是不合理的,搭铁不良问题首先浮出水面,说明电路存在搭铁线断路或虚接的现象。

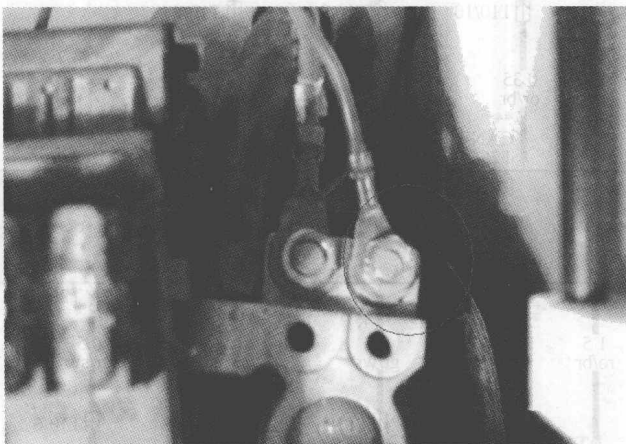
图 1-5 G3 搭铁点螺栓松脱

根据维修经验,维修人员首先检查搭铁线接点,位于蓄电池负极柱侧的 G3 搭铁点为 ABS 专用搭铁点,检查时发现螺栓处在松脱状态,如图 1-5 所示,按标准  $5\text{N} \cdot \text{m}$  力矩紧固后,再测量 T26/26 脚对地电阻为  $0.1\Omega$  正常。考虑到系统所报的总线故障也可能为总线的附加性故障引起,为精确起见,有必要对 ABS 控制单元处的动力总线的性能进行测试。动力总线系统采用总线型连接,在正常的工作状态下动力总线系统的任何一点都能采集到标准的工作波形,以此原理为依据,连接好 VAS5051 检测仪,以 ABS 的 CAN-H 端子 T26/21 和 CAN-L 端子 T26/23 脚为检测点,实测 ABS 控制单元插头总线波形为基准电压  $2.5\text{V}$  左右对称变化的规则波形,如图 1-6 所示。

对总线波形进行测试后,也排除了 ABS 控制单元至仪表网关的 CAN 动力总线存在信号干扰的可能性。检查至此可确认为 ABS 控制单元的搭铁不良,从而引起 ABS 控制单元 K 线和 CAN 总线无法通信,自然就使得动力总线其他控制单元不能识别 ABS 控制单元。对于 MK70 电控系统,车速信息由 ABS 控制单元传递给发动机控制单元,因此发动机控制单元会有无车速信息的故障码存储,同时仪表也因得不到车速信息出现车速

检测完毕后，能正常进入 ABS 控制单元，不过此时维修人员还发现两后轮轮速传感器故障和控制单元编码故障，分析为由于 ABS 搭铁不良而存储了轮速传感器识别错误的故障码，将所有控制单元故障码清除后，再试车，故障彻底排除。

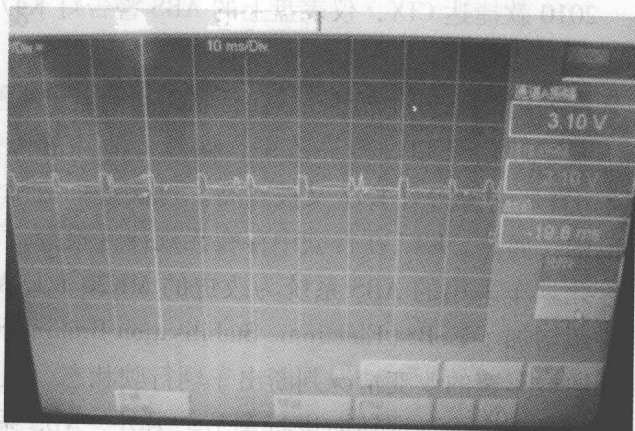
图 1-7 故障车动力总线波形

进一步读取 19-125 组第 2 区显示变速器为 0，说明发动机控制单元经动力总线发送的信息不被网关所识别，于是，维修人员把分析故障的思路转为检修与变速器控制单元相连接的动力总线故障。实测 ABS CAN 总线波形在怠速报警状态下高低位皆为不规则波形，如图 1-7 所示。

本车出现的现象是,ABS 的 K 线自诊断和总线识别皆失效,因此不难想到存在 ABS 控制单元插脚接触不良的因素。维修人员检查 ABS 的插头时,果然发现线束插头壳体罩变形,由此使得插头与线束插脚接触不实,维修前仅为 ABS 控制单元的 CAN 动力总线脚虚接故障,经过插拔插头,又人为地导致了 K 线自诊断插脚的接触不良。

修复 ABS 控制单元线束插头壳体罩后,再进行检测,ABS 模块能进行自诊断,网关也能正常识别 ABS 控制单元,故障彻底排除。

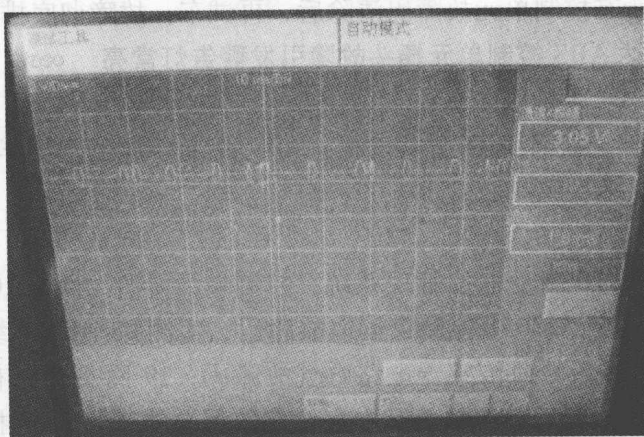
图 1-8 正常车动力总线波形

波形,如图 1-8 所示,显然也说明动力总线信息未有异常电路电阻介入现象。接下来检测发动机 CAN 终端电阻为  $66.4\Omega$ ,正常,似乎说明总线通信硬件条件是正常的。而当断开仪表或发动机控制单元后,仪表或发动机分别都能进入,但同时与其他控制单元不通信,说明诊断信号不受 CAN 线的影响。

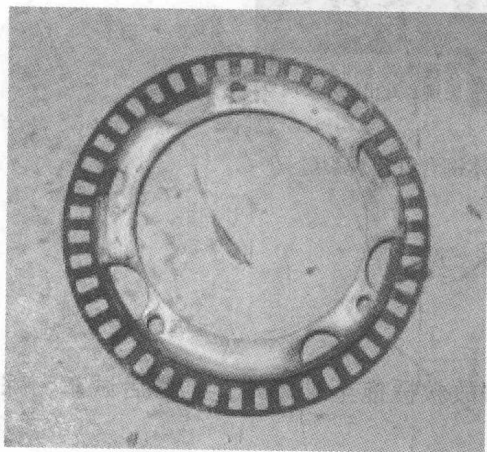
图 1-11 信号轮变形严重

因为故障是偶发报警, 因此选择用 V. A. G1551 动态监控路试。03 控制单元的 001 组为 ABS 传感器感应的四轮车速信号, 测试读数据块, 发现 1 区代表的左前轮速度信号在  $40\text{km/h}$  以下, 正常, 但超过  $40\text{km/h}$  后就变得不稳定, 远远超过了前轮速度的误差允许值  $4\text{km/h}$ , 有时车速信号还保持在  $0\text{km/h}$  不变化。因为之前已对 ABS 传感器电路进行过检测, 基本排除了左前速度传感器 G47 的电路故障, 说明故障点应在于信号源或接收源。

先对信号源进行进一步检查, 通过目视, 信号轮与传感器间隙在旋转一周中不断变化, 说明信号轮变形, 拆下实测时发现信号轮的平面度已超过  $3\text{mm}$ , 如图 1-11 所示。

更换信号轮, 测量传感器与信号轮间隙为  $1.2\text{mm}$ , 如图 1-12 所示, 符合标准。试车, 再进行跟踪测试, 左前轮 ABS 传感器转速保持了与其他三车轮一致, 故障排除。

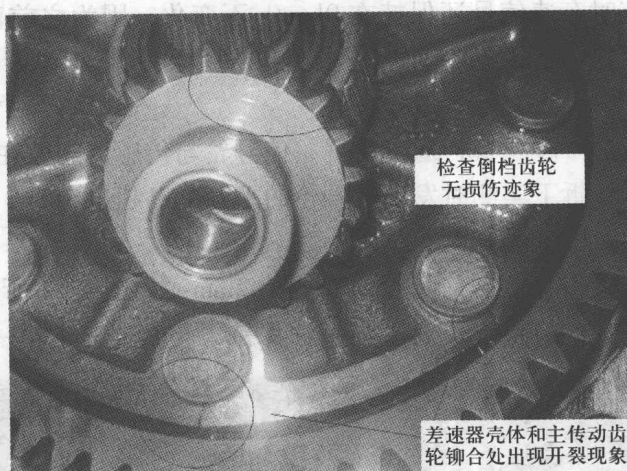
图 1-13 主传动齿轮与离合器壳体铆合处出现裂缝

维修人员多次试车发现,在该车出现抖动现象时将离合器踩下,故障现象便会消失,由此可分析为变速器内部传动机构出现故障。拆检变速器,发现主传动齿轮和离合器壳体铆合处,有三处明显的裂缝,如图 1-13 所示,出现裂隙的离合器壳体平面出现了变形,由此分析故障为差速器材质不良开裂,使变速器机械机构转动摆差,造成机械传递动力不稳定,最终导致车辆在行驶中抖动共振。

更换差速器总成和二轴及轴承部件,故障排除。
