# 内河 Traffic Accident Case 交通事故案例

中华人民共和国长江海事局 编

# 内河交通事故案例

| 案例 1 “三航 968” 轮与“丰顺 7” 轮碰撞事故 ..... | (3) |

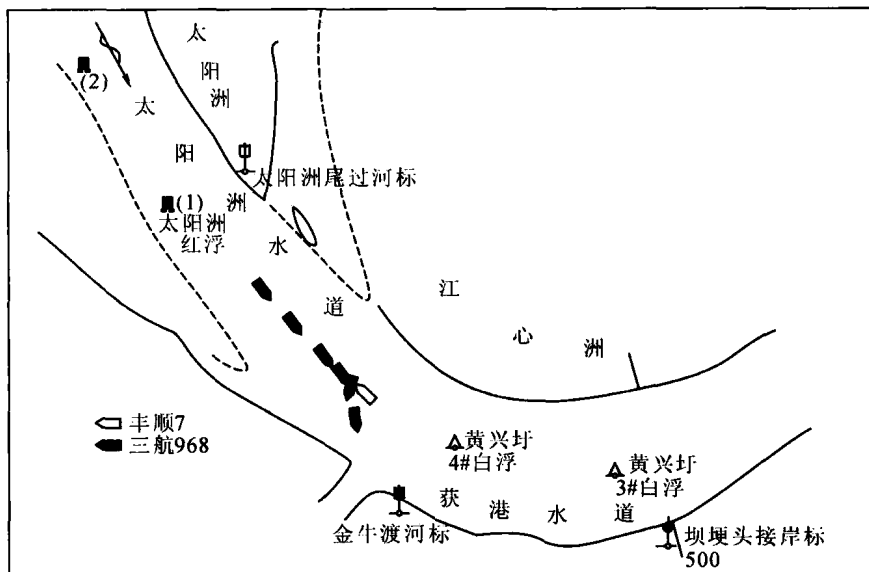
图1 “三航968”轮与“丰顺7”轮碰撞事故示意图

0831 时,“三航 968”轮左舷中后部与“丰顺 7”轮球鼻首发生碰撞,“三航 968”随即左倾,约 5 分钟后翻沉,随船 5 人落水,“丰顺 7”轮随即放下救生艇进行施救,在当地渔民们的协助下,落水 5 人全部被救,事故中无人员伤亡。

在航行中遇大雾，虽选择抛锚夜泊，但是在次日清晨，能见度仅200米且雾未散开的情况下，缺乏警惕，冒险起锚开航，冒险航行，以致在航行中雾情加重，未保持有效瞭望，造成紧迫局面。同时该船能见度不良航行时也没有按规定鸣放雾航声号，致使他船无法掌握其动态。

该船在能见度不良情况下航行时，虽在雷达上发现了他船，但未对船舶的动态进行持续有效的观察，以致不能对船舶的动态作出正确判断，因此，该船虽在雷达上发现了“丰顺7”轮，却认为该轮是由北向南划江的船舶，未保持应有的警惕，错过了采取避让措施的最佳时机，而在发现该船是抛锚船进行避让时为时已晚。

在能见度仅200米的情况下，“三航968”轮仍以每小时10多千米的航速行驶。当对对方船舶动态不明，声号又未能统一

的情况下，没有立即采取减速、停车等有效避让措施。

(1) 未选择安全地点锚泊。在能见度不良情况下，选择长江下游太阳洲水道黄兴圩4号白浮上江心抛锚，正是航道中间，严重影响他船航行。

(2) 未能按规定鸣放声响信号。抛锚扎雾时，雷达上虽发现来船，却没有及时按规定发出有效声响，而引起他船注意，而是鸣放减速声号（一短一长一短），未能有效表达本船是锚泊船。

综上所述，船舶在能见度不良的情况下航行，应使用安全航速，加强瞭望，遵守雾中航行规定，采取一切措施随时掌握本船船位、准确判断他船动态，当视线超过雾航规定时应及早选择安全地点抛锚。

船舶在雾中选择地点锚泊时，无论如何要考虑安全性，即一定要将锚位选择在锚地、习惯停泊区内或在航道外，远离主航道、船舶航路或具有不正常流态水域。当抛锚扎雾时，应按规定鸣放声响信号，或使用VHF无线电周期性通报本船船位和动态。

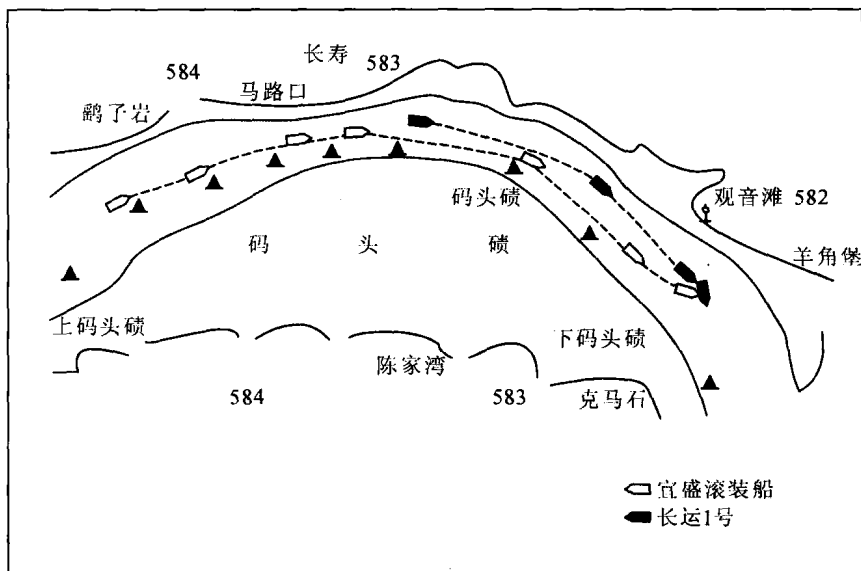
图 2 “宜盛”轮与“长运 1 号”轮碰撞事故示意图

0724 时“宜盛”轮下行至观音滩（长江上游航道里程 582.1 千米处）常车出槽，前方下行的“长运 1 号”客渡船已到羊角堡水尺（长江上游航道里程 582 千米处），此时两船相距约 100 米。“宜盛”轮右舵将船摆至主流偏南一点，并再次鸣一长声，继续下驶，突然发现下行的“长运 1 号”客渡船正在向右转向（此时两船相距约 60 米），立即将三部车急停、急倒，同时左满舵避让，并鸣放声号两短声。但因两船距离很近，于 0725 时在距离下码头碇渡口趸船正横外约 100 米水域处，“宜盛”轮船首跳板左部与“长运 1 号”客渡船尾部驾驶室右侧碰撞。

左快进、右慢进的车速，用右舵由北向南掉头。船在向右转向过程中，船上部分船员及旅客发现一滚装船挂南岸下驶逼近，同时大声向当班驾驶员叫喊：有个下水大船来了！此时两船相距约 60 米。陶××在发现“宜盛”轮后，仅将舵从右舵扳至左 3°的位置，在船首尚未向左转向的情况下，于 0725 时在距离下码头碇渡口趸船正横外约 100 米水域处，尾部驾驶室右侧与“宜盛”轮船首跳板左部碰撞，“长运 1 号”客渡船随即向左倾覆，全船人员落水，经多方营救，5 名船员和 2 名乘客获救，死亡 10 人，失踪 30 人。
