汽车维修案例

# 专家点评典型故障 ——美洲和国产车系

《汽车维修与保养》杂志社 主编

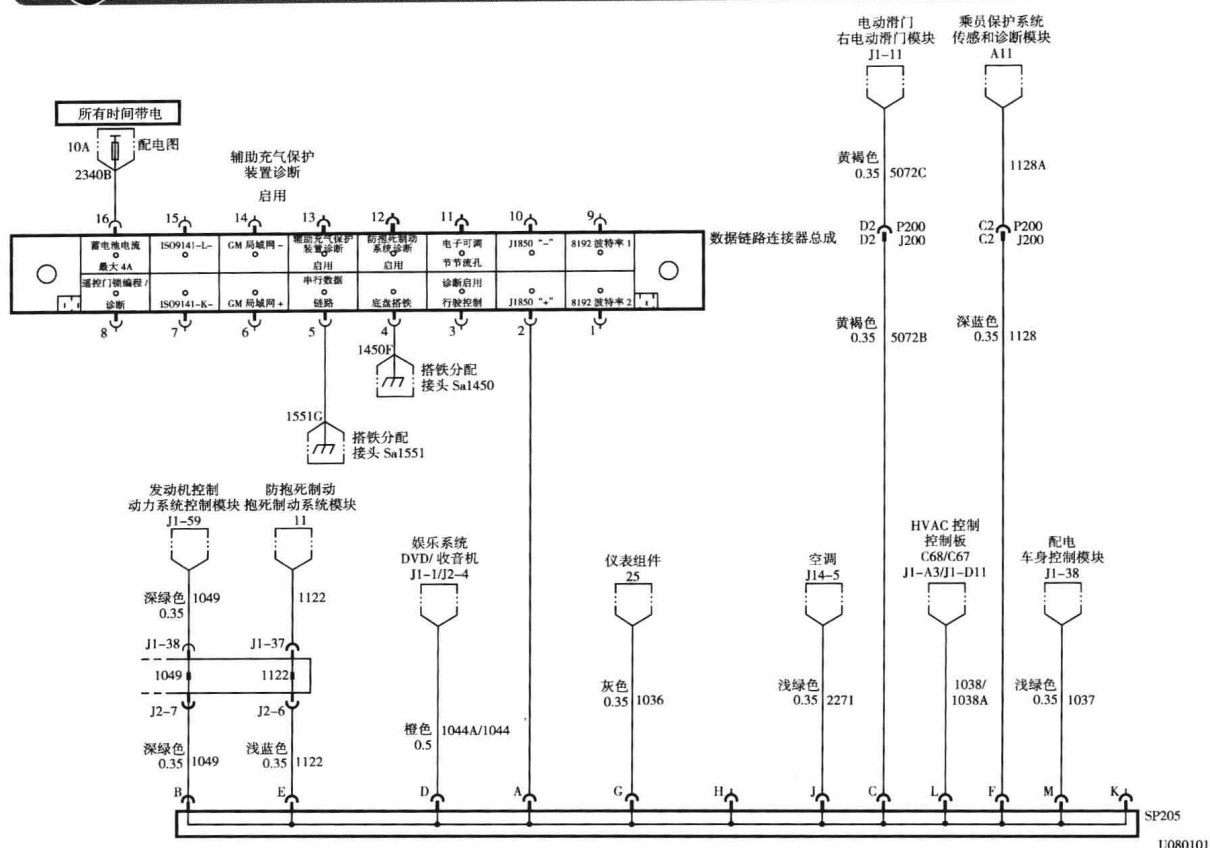
**图1 数据链接插接器示意图(DLC)**

根据在SP205处测量PCM(动力系统控制模块)有3.3V电压, 怀疑是PCM有故障, 导致的不正常的电压干扰了串行数据的正常运行。拆下PCM换上一个PCM后依然不能和PCM通信, 测量B端子电压依然为3.3V。随后测量了PCM模块到SP205的数据线, 重新查看串行数据链接电路图(图1)发现一个重要的线索, 不能进行串行通信的PCM、EBCM两个模块都经过C101插头。发动机前部线束如图2所示。随即将重点放在C101插头的检查上。当看到C101插头又联想到刚刚换的变速器时, 突然想: 是不是C101插头(图3)和变速器插头C111(图4)互换了? 再定眼一看, 果真是两个插头外部一样, 把插头互换一试, 故障消失了。至此, 故障真相大白, 原来是维修工人不细心插错了插头, 导致了这次奇怪的故障。

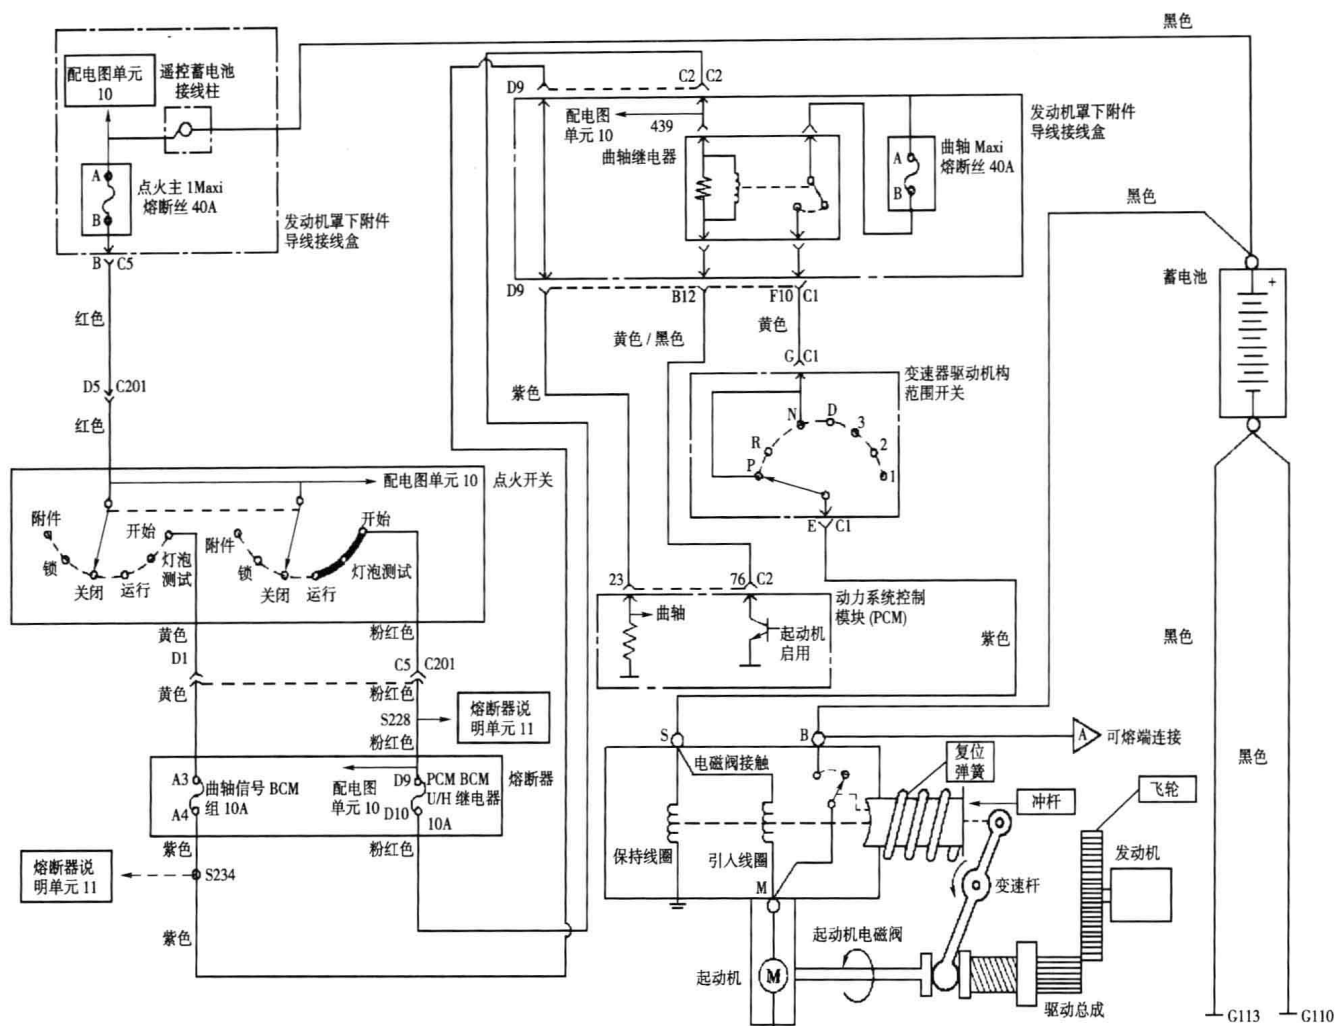
**图1 起动系电路图**

(2) 该车起动系电路如图1所示。发动机不能起动故障可能原因很多,据该车实际情况分析如下:

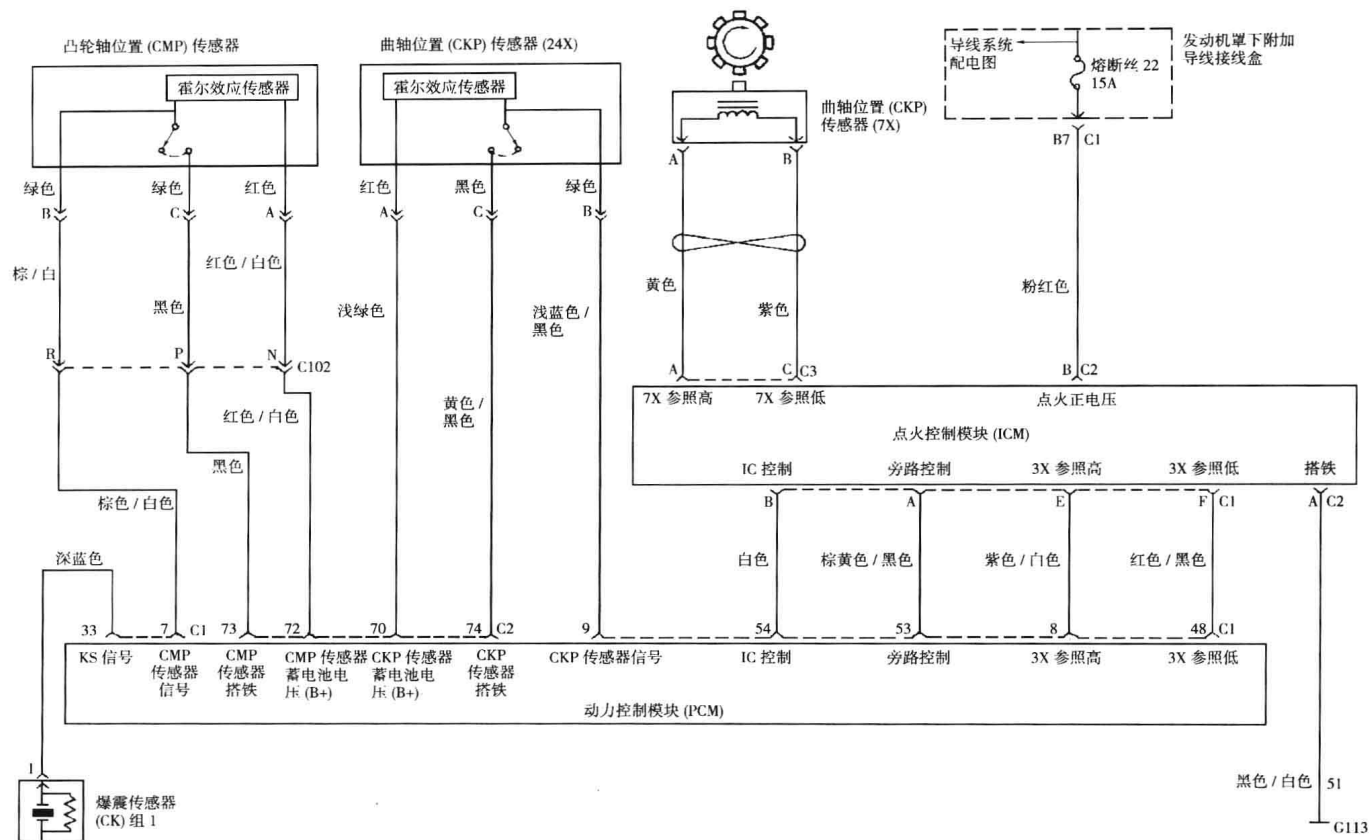
图2 E1点火系统控制电路图

(9) 冷静分析检修过程,在点火“ON”瞬时,油泵曾有过 $2\text{s}$ 的供油,说明油泵及其继电器应无故障存在,检查油泵线路也正常,燃油系统应无故障;没有点火信号唯一可能的原因就是曲轴位置传感器7X信号故障。该车辆点火系电路如图2所示。

(10) 检查曲轴位置传感器7X信号,结果发现由于该传感器插头松动,导致由该传感器提供的7X参照高信号不能正常提供给点火控制模块ICM,ICM不能将转换后的3X参照高信号提供给动力控制模块PCM,PCM就不能提供点火及供油信号。

(11) 将线路重新连接,利用TECH 2清除故障码后,起动发动机,仪表指示正常,发动机运转正常。

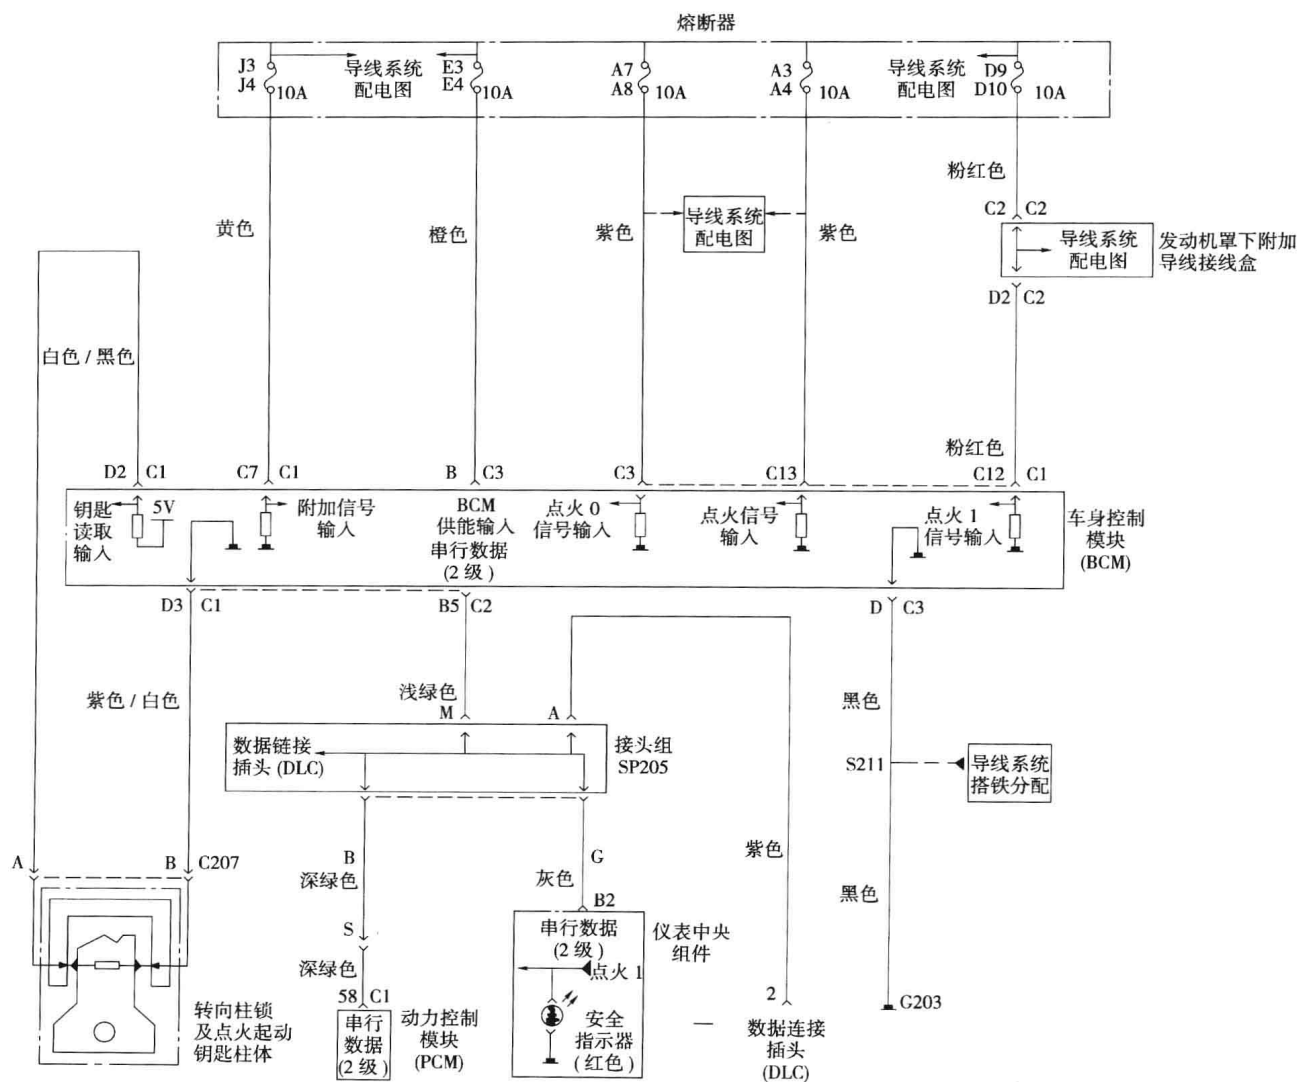
### 图 3 防盗系统控制电路图

(1) 该车辆配备有电阻晶片的点火钥匙,通过锁芯的感应触点与内部形成一个钥匙检测电路。当点火开关由OFF位转至ON位时,车身模块BCM向检测电路提供 $5\text{V}$ 的参考电压,从而读入电阻代码并与预先设定的标准值进行比较。如果代码一致,BCM便通过二级串行数据的连接向PCM发出燃油启

用口令, 起动防盗继电器, 从而控制起动机继电器及燃油继电器的动作, 使得发动机正常起动; 当代码不一致时, BCM通过PCM中止防盗继电器, 发动机的供油停止、起动线路切断。该车防盗系统电路图如图3所示。
