## 城市轨道交通工程勘测 常见质量问题及对策

马海志 主编

中国计划出版社

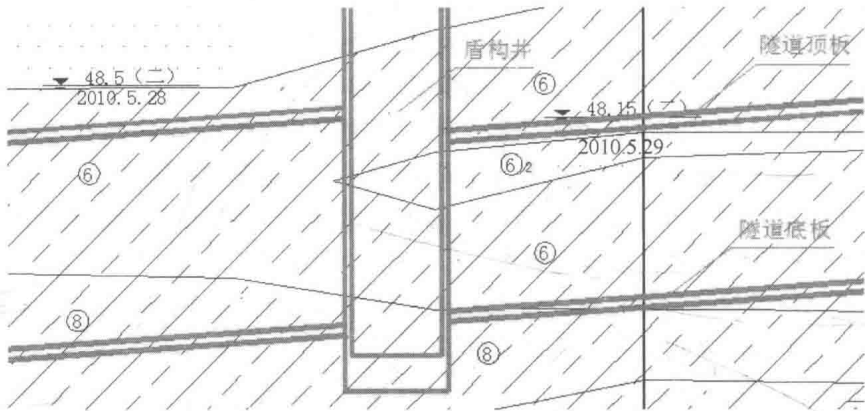
图 1 区间隧道典型地质剖面图

位于某地地铁区间地质情况为山前坡麓与冲洪积平原过渡区，暗挖隧道底部、掌子面、隧道顶主要位于粉质黏土⑥层、粉土⑥2 层及粉质黏土⑧层中（见图 1）。根据勘察报告，粉土⑥2 层为含水层，粉质黏土层为隔水层且渗透系数较小。

为保证暗挖施工顺利，设计了管井降水，井间距 7~8m，井深 26m，井底位于结构底板下 4m。降水过程发现，井内水很容易就抽空，停抽后井内水位又很快恢复如前。开挖过程中发现隧道中的粉质黏土⑥层、粉质黏土⑧层有地下水渗出且水量较大，位置分别处于隧道仰拱部位，给施工造成较大影响。

(1) 勘察过程中没有查清楚粉质黏土⑥层、粉质黏土⑧层含水情况。从初步勘察、详细勘察报告看,粉质黏土⑥层、粉质黏土⑧层均为隔水层且不含水。但在实际开挖过程中发现粉质黏土⑥层、粉质黏土⑧层均含水且水量较大。

- (1) 加密井间距到 3~5m，并增加管井深度。
- (2) 增加上坡向开挖方式的隧道长度，以减少带水作业。
- (3) 采用地面管井降水和隧道明排相结合方式，在开挖隧道仰拱部位时随开挖随设置排水盲沟，

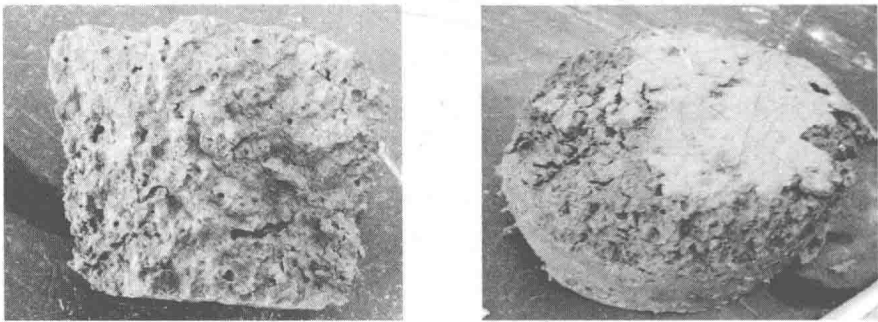
图 2 虫孔、裂隙发育的粉质黏土

现场实际调查发现粉质黏土⑥层、粉质黏土⑧层中局部夹有粉土薄层，周围粉质黏土隔水作用削弱了排除粉土透镜体内地下水的效果。隧道开挖时，滞留在粉土薄层透镜体中的部分地下水渗出。

且粉质黏土层竖向孔洞及裂隙发育（见图 2），竖向渗透性较好，实测竖向渗透系数达 1.01m/d；水平孔洞及裂隙较少，水平渗透系数较低，渗透系数在 0.04m/d 左右。水平、竖向渗透系数相差 25 倍以上，造成对管井降水效果不佳。

(2) 勘察过程中没有查清楚粉质黏土⑥层、粉质黏土⑧层渗透性。在初步勘察、详细勘察报告中给定的渗透系数偏小,为 $0.01 \sim 0.10\text{m/d}$ ;而施工过程中通过现场试验及室内试验实测得粉质黏土层渗透系数为 $1.01\text{m/d}$ 。因此仅靠管井降水,不能达到无水施工要求。
