# 建筑工程 质量问题及事故实录

程 峰 编著

# 1 某地下通道深基坑支护土钉墙坍塌的实例

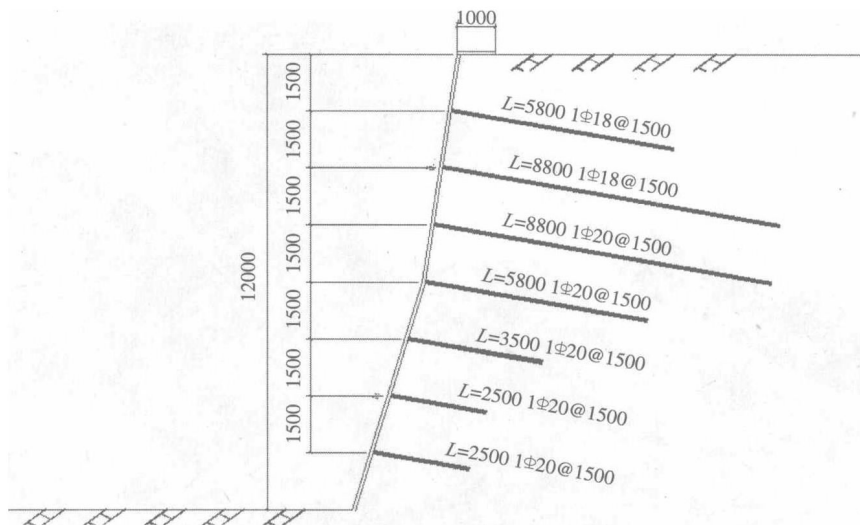
图 1-2 土钉支护典型剖面设计图

支护形式采用放坡土钉墙,局部放坡变陡或出现地质勘探报告未描述的地质构造发生时,根据实际情况进行调整。按照勘察报告提供的典型剖面分层,选择代表性孔作为计算剖面,其典型部位(也是发生坍塌的部位)支护土钉墙设计如下:基坑深度取 12.0m,上部 6m 土钉墙坡度为 1 : 0.15,下部 6m 土钉墙坡度为 1 : 0.25,面层为 C20 细石喷射混凝土,厚度为 80mm,面层混凝土内设  $\phi$  6.5 钢筋 @250mm 网片,用  $\phi$  14 加强筋压紧与土钉头焊接,支护设计的典型剖面见图 1-2。

(3) 设计的土钉长度偏短。按 DB11/489—2007 要求: “土钉长度宜为土钉墙支护高度的 0.5 ~ 1.2 倍。” 该设计的土钉长度偏短。后经计算复核, 该支护设计图所标注的土钉多数处于滑裂面内, 不能起到加固土体的作用。

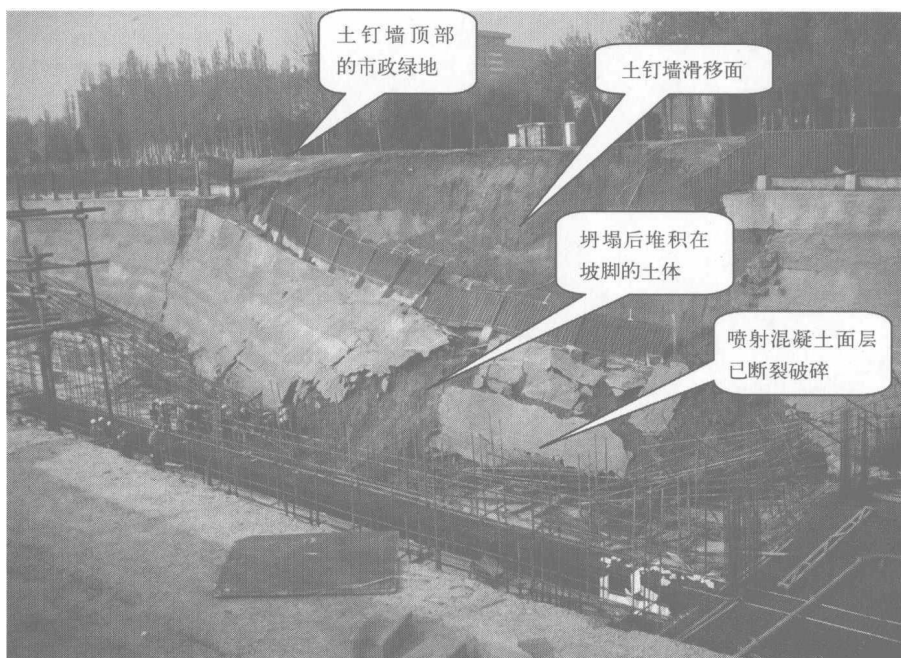
某年4月,该工程基坑已开挖到底,正进行通道底板结构钢筋绑扎施工,坍塌发生在早晨,基坑西侧长约40m的一段土钉墙整体快速下滑、坍塌,一名工人未及躲避被掩埋死亡,坍塌情况见图1-3~图1-5。

图 1-3 坍塌土钉墙的立面

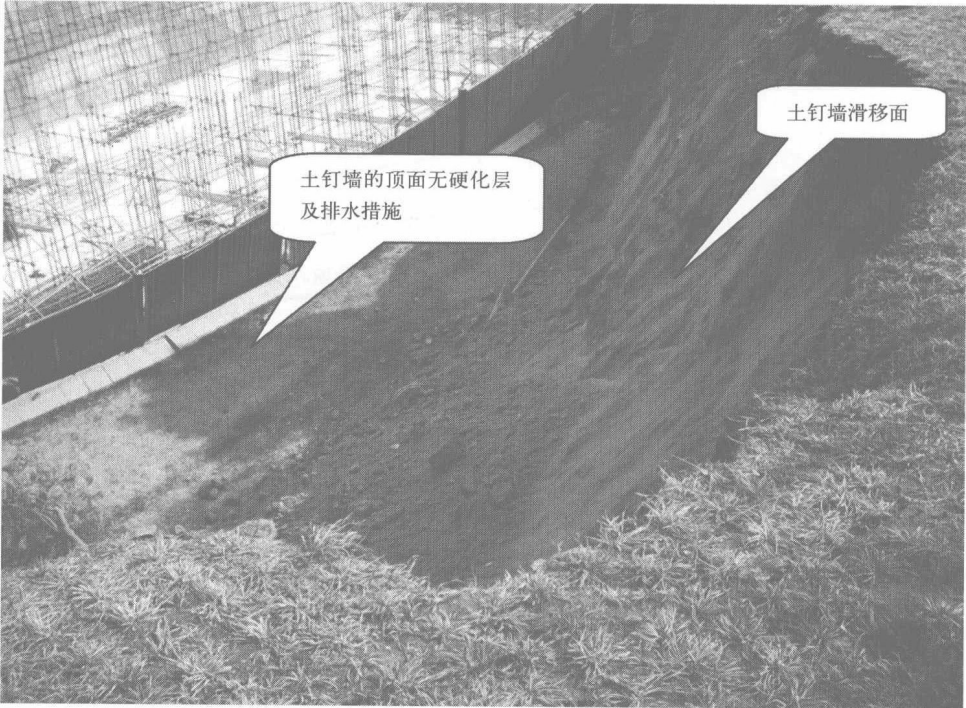
图 1-4 坍塌土钉墙的顶面

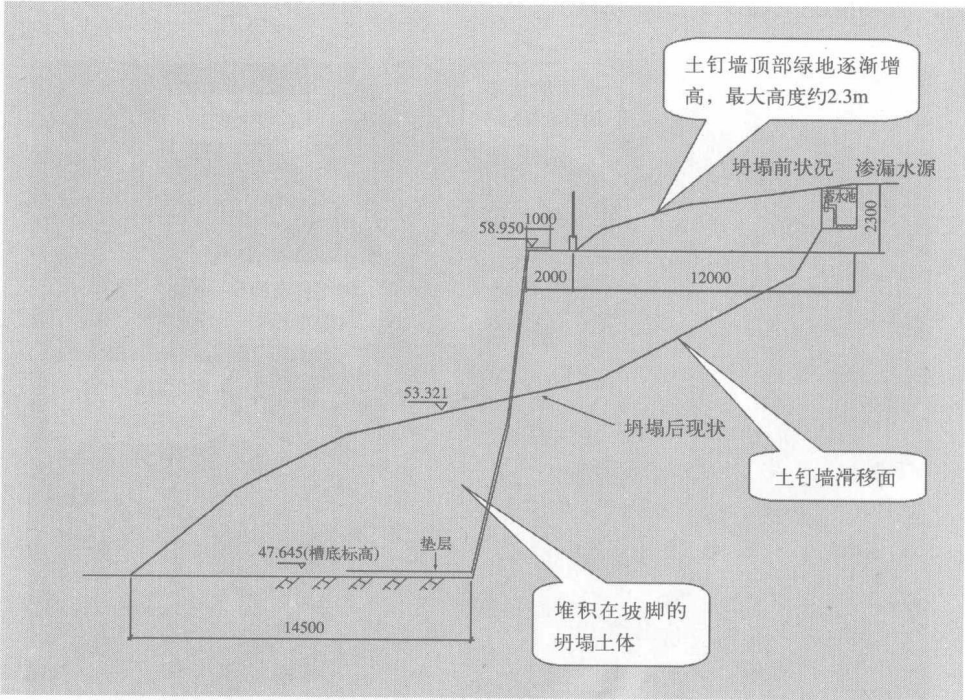
图 1-5 坍塌部位的剖面示意图

(1) 土钉墙支护设计深度小于实际深度。现场勘察发现, 基坑坍塌部位的坡顶为市政绿地, 自基坑边向外在绿地内逐渐增高, 土层高度约 2.3m, 见图 1-5。该部位的实际支护深度约为 14m, 大于方案中的设计计算深度, 且方案计算书中也未考虑将此部分约 2.3m 的土层折算为坡顶荷载。

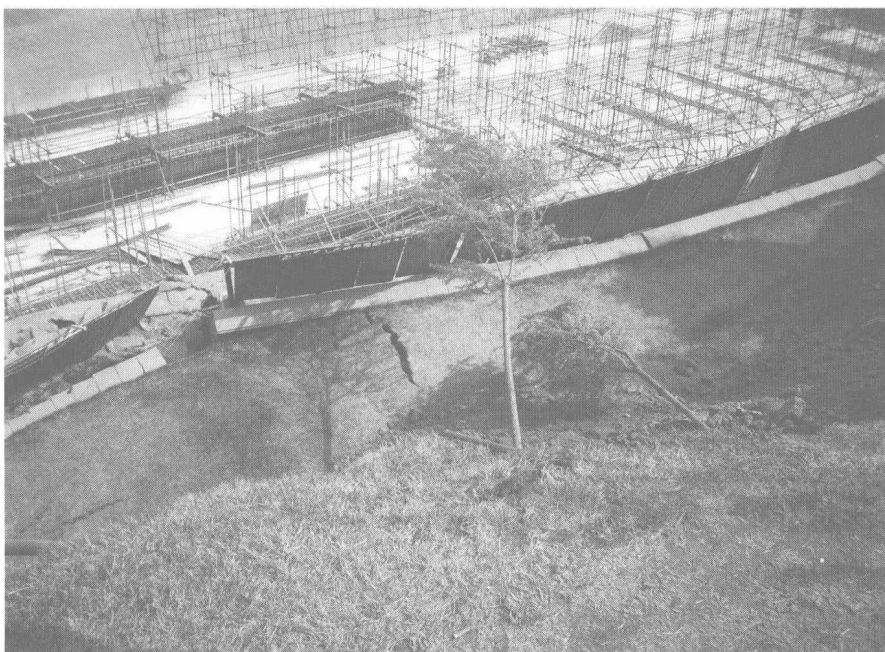
(1) 岩土工程勘察期间, 于钻孔中未发现地下水, 因此支护方案未采取地下水控制措施, 且土钉墙的坡顶也未进行硬化、土钉墙坡面也未设置排水管等, 见图 1-6。土钉墙坍塌发生在 4 月初, 此时, 基坑坡顶的市政绿地已在进行浇水养护。

图 1-6 坍塌部位坡顶的绿地

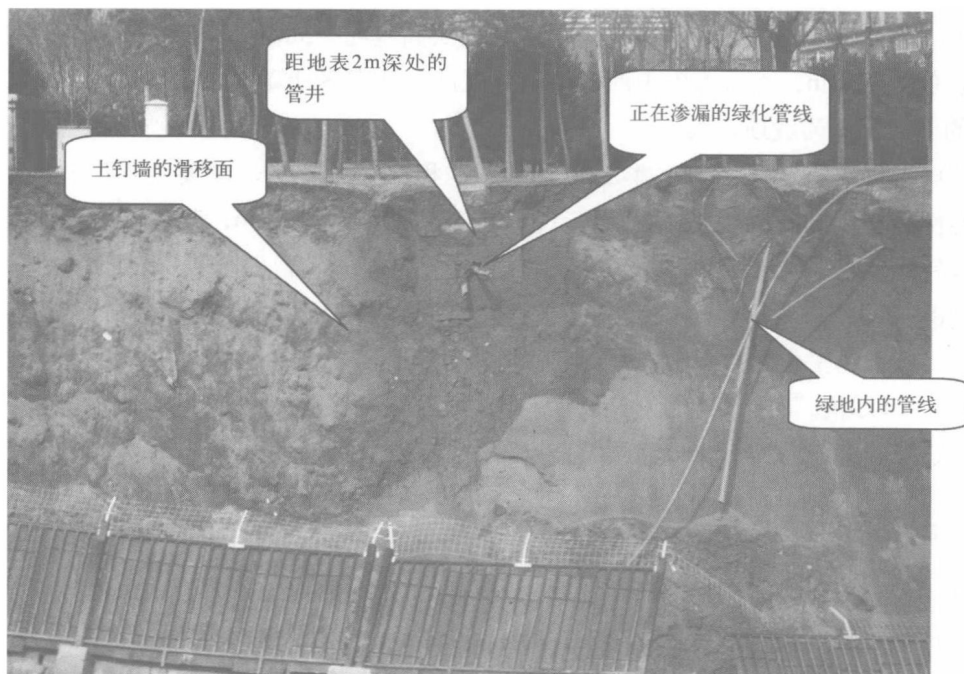
(2) 土钉墙坍塌部位的正中部，距地表 2m 深处露出一处管井，管道正在渗漏水，见图 1-7。

图 1-7 坍塌正中部位暴露出的绿化管沟及管线

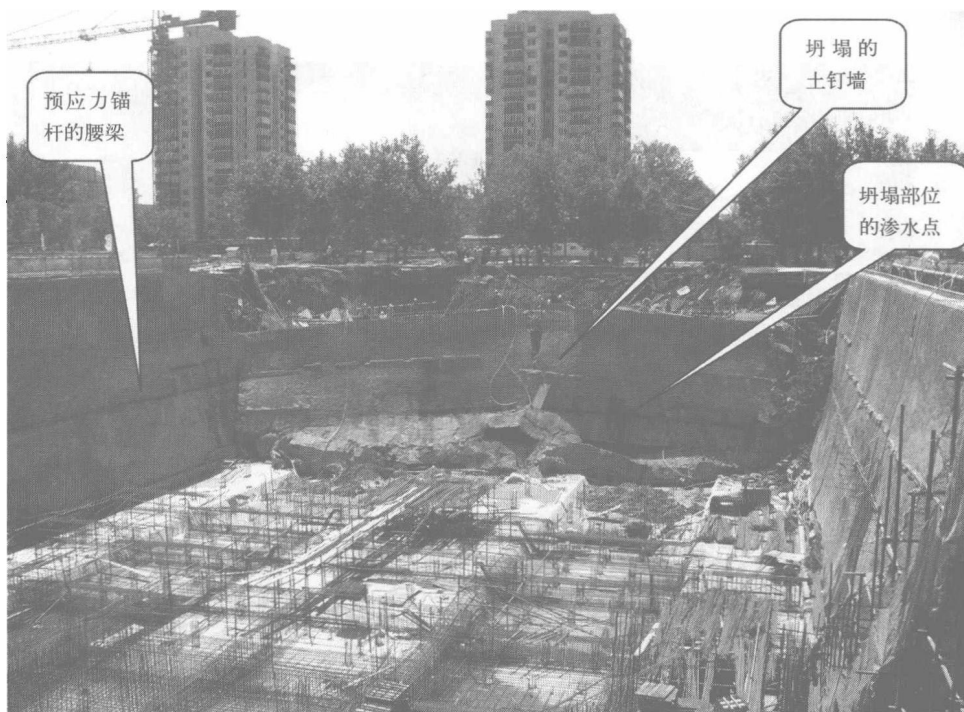
土钉墙坍塌发生在某年 6 月，基坑已挖到底，正在绑扎底板钢筋。坍塌发生前一天降大雨。坍塌发生在当天中午休息时，现场人员听到断裂滑动声音，在十几分钟内基坑西侧土钉墙整体下滑、坍塌，幸运的是正在午休，未发生人员伤亡。坍塌情况见图 1-8、图 1-9。土钉墙滑移面与原坡边上口水平距离约为 15m。

图 1-8 基坑西侧坍塌土钉墙的立面

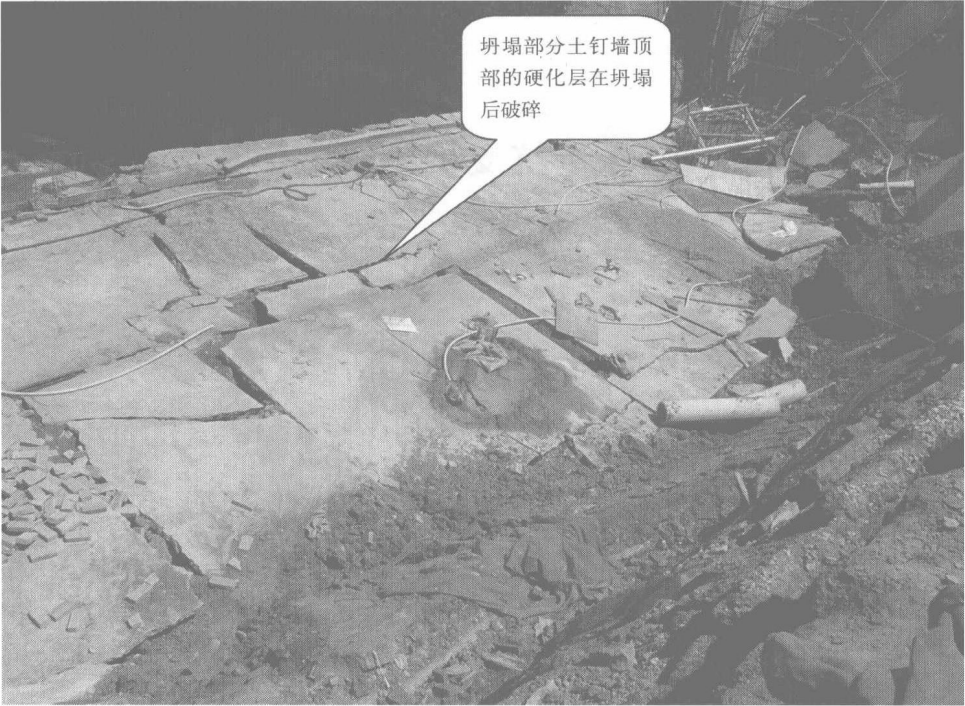
图 1-9 已坍塌土钉墙的顶部情况

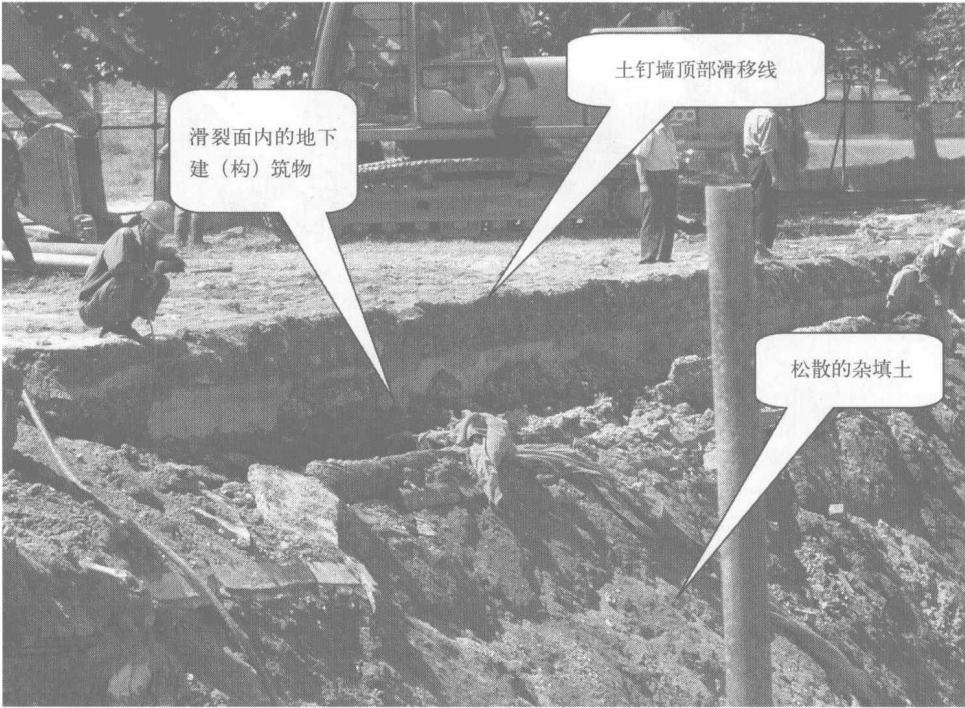
图 1-10 滑裂面内的杂填土及地下构筑物情况

(1) 现场查看滑裂面，发现滑裂面的顶部 4 ~ 5m 深度内为松散的杂填土，内部有旧建（构）筑物，见图 1-10。

(1) 本工程基坑的东、西、南、北侧的土钉墙支护设计方案相同，支护深度约 12m，采用了锚杆联合土钉墙的支护方法。由于土钉墙支护设计前缺乏对西侧土层及地下实际情况的了解与探查，在实际为杂填土及饱和淤泥质土的西侧，采用的土钉墙支护未取得有效加固土体、保证整体稳定的效果。

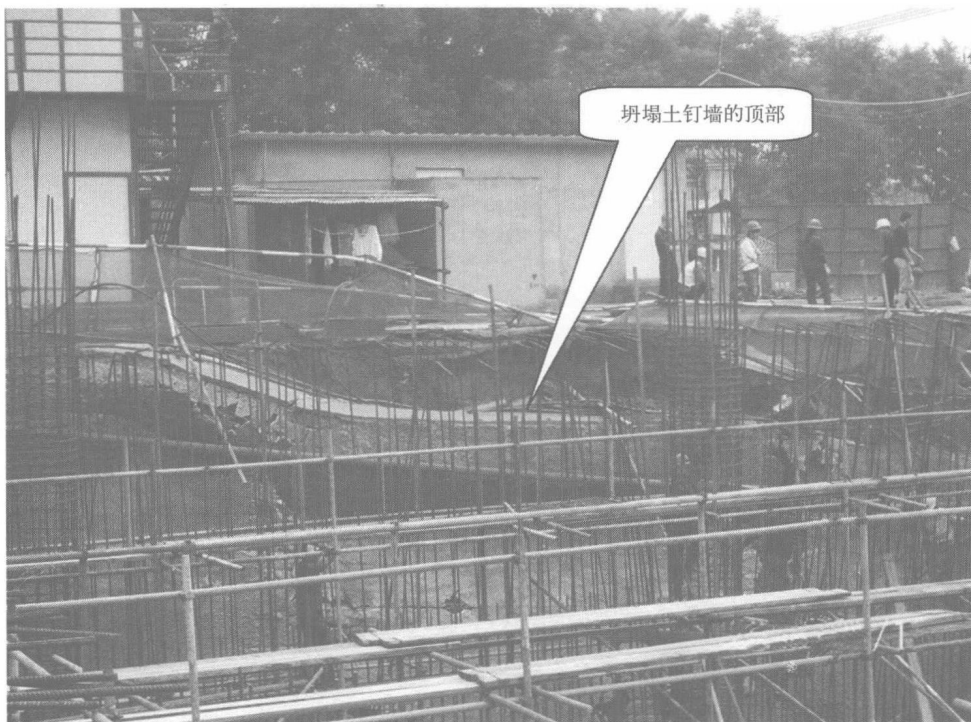
某办公楼，基坑深度约 7m，支护形式采用放坡土钉墙支护方法。局部破坏发生在某年 6 月，基坑已挖到底，正在绑扎地下一层墙体钢筋。坍塌的前一天降大雨。当日上午，基坑北侧土钉墙局部下沉，混凝土护面破裂并“外鼓”，未造成人员伤亡，破坏情况见图 1-11 ~ 图 1-14。土钉墙滑移面与原坡边上口的水平距离为 2.6 ~ 2.7m，破坏土钉墙的长度约为 15m。

图 1-11 基坑北侧局部坍塌土钉墙的立面情况

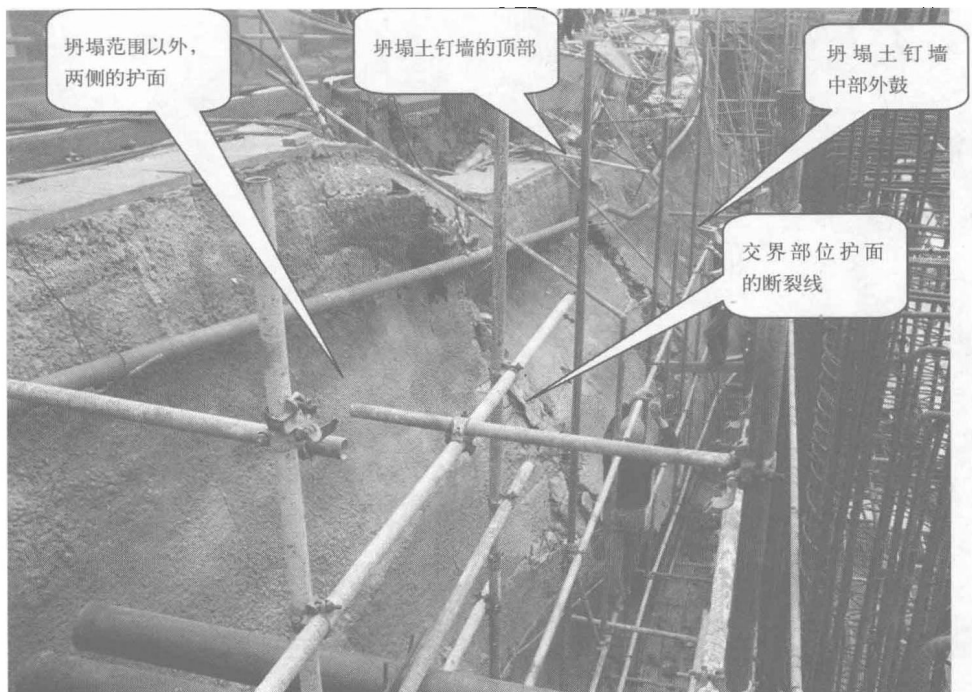
图 1-12 坍塌边界处土钉墙护面断裂破坏情况

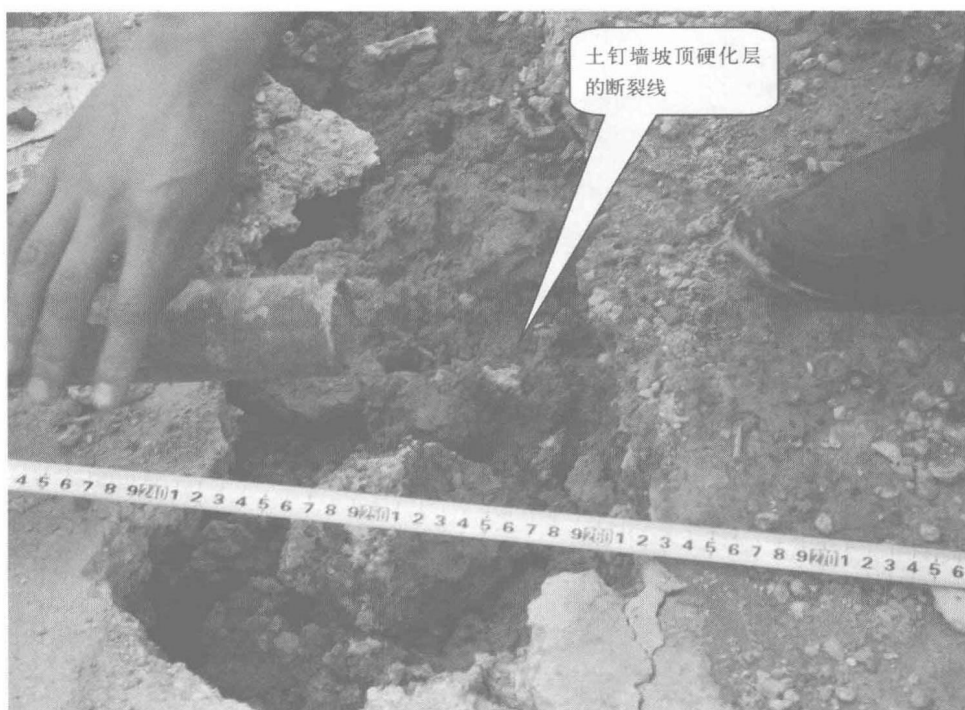
图 1-13 土钉墙滑移面与原坡边上口的水平距离为 2.6 ~ 2.7m

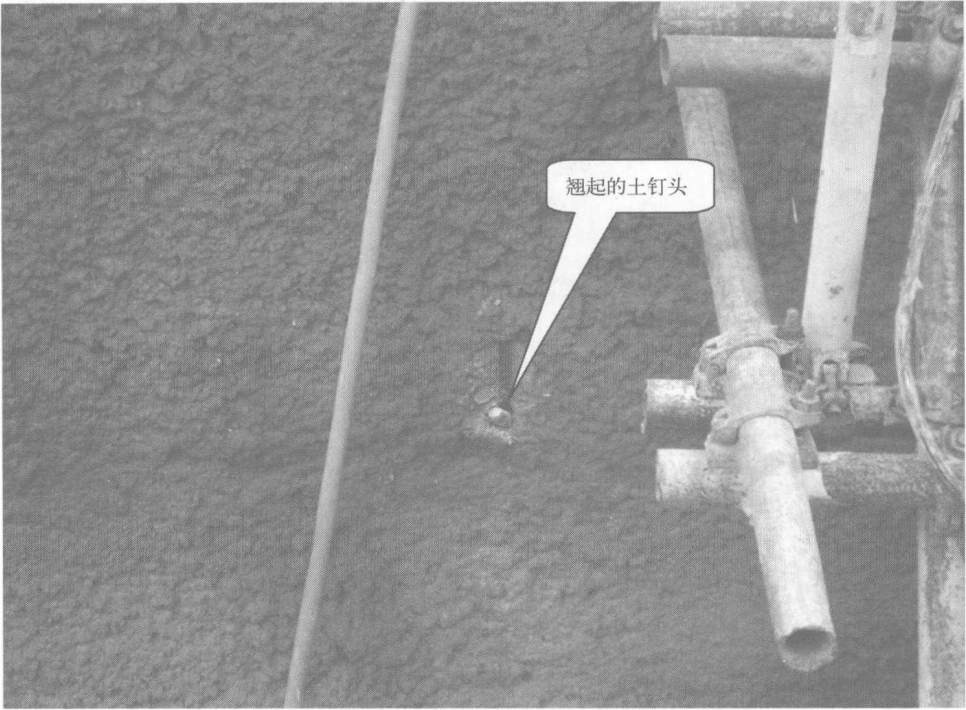
图 1-14 “外鼓”部位外侧的混凝土护面内的土钉头受拉后翘起情况

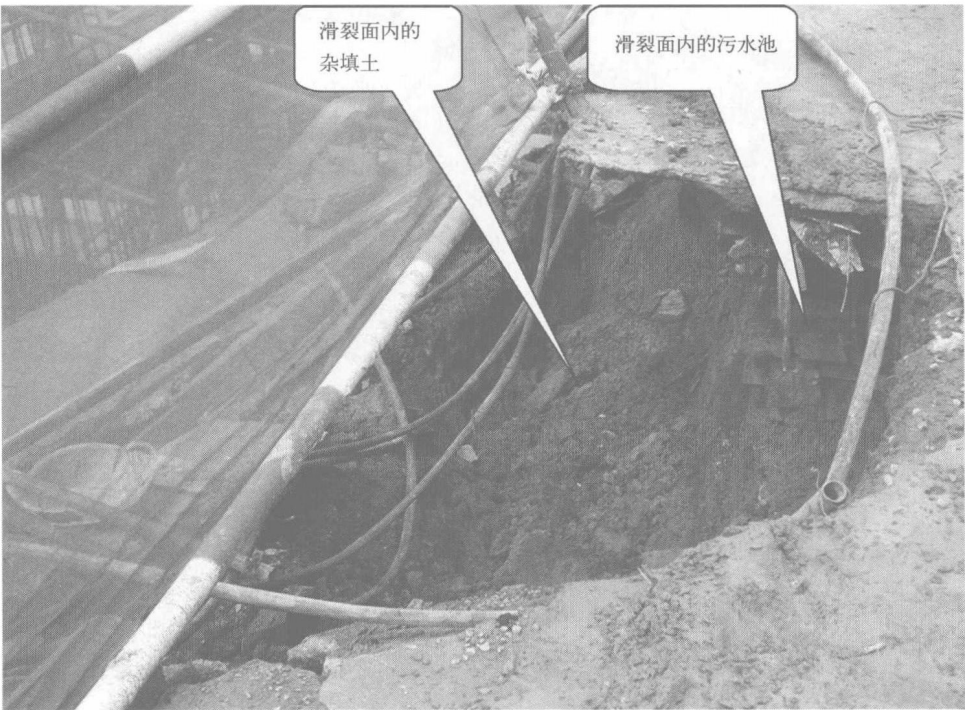
图 1-15 滑裂面处暴露的杂填土及污水池
