# 地震、风、火灾害调查与简析

叶继红 主编

本书系统介绍了典型地震、风、火三种灾害下土木工程结构的破坏实例,并运用专业知识进行系统归纳与深入浅出的分析。

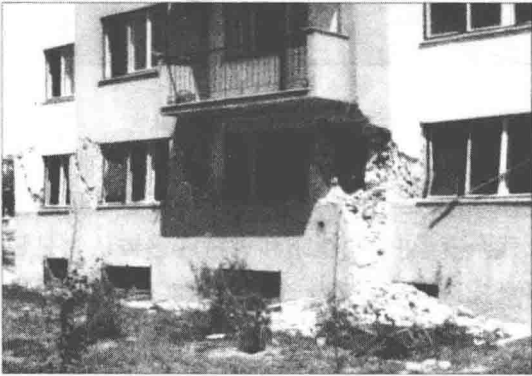
1950 年后,斯科普里市作为马其顿共和国的行政中心和工业中心,需求量很大的公寓住宅快速建设,主要集中在城市的西边。超过 3000 套公寓在 3~5 年内建成,大多数为 5 层的石砌结构,施工质量很低。这些建筑的绝大多数在 1963 年斯科普里市地震中破坏严重,如图 1.3 和图 1.4 所示。图 1.5 为城市中心显著的震害情况,图 1.6 为旧城中表现良好的木结构。

图 1.3 建筑物的典型震害

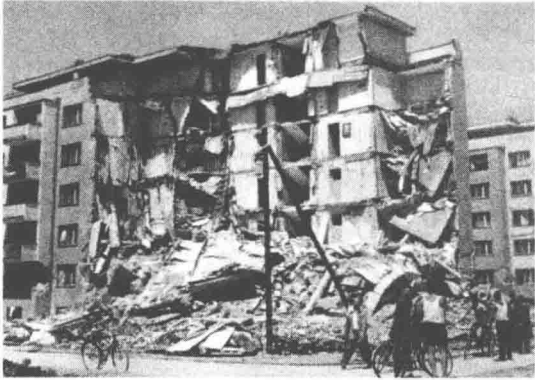
图 1.4 5层石砌建筑的右侧倒塌

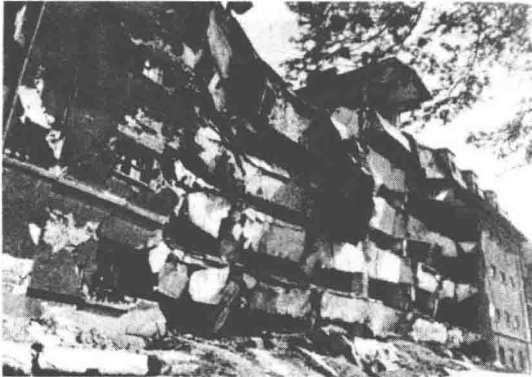
图 1.5 市中心烟草工厂破坏严重

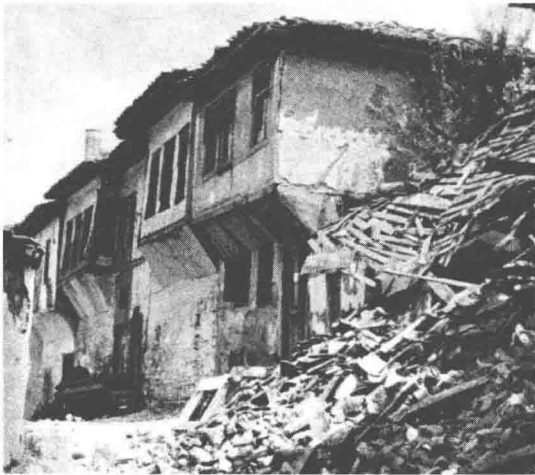
图 1.6 左侧木结构轻微损坏，右侧石砌结构完全倒塌

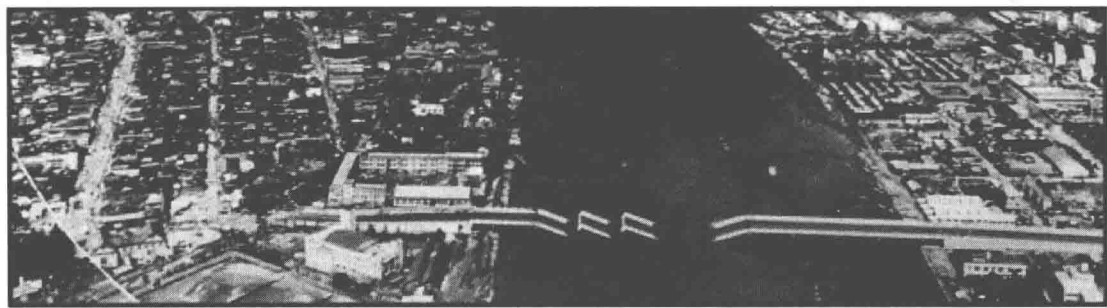
1964 年 6 月 16 日新潟地震，7.4 级，震动持续了 2.5min。震中烈度 8 度，震源深度 60km。市内 1530 幢钢筋混凝土结构楼房有 310 幢遭到破坏，其中 44% 是上部结构有损坏；地基失效引起建筑的破坏为数甚多，一幢四层公寓整体倾斜，一幢四层清水商店下沉 1.5m，倾斜 19°。地震后 28min 内又发生三次海啸，冲击了流经新潟城的信浓川，淹没了市中心的大部分地区，造成了巨大破坏。图 1.7 所示昭和大桥在地震中倒塌。据目击者称，昭和大桥在地震发生 70s 后开始倒塌。通过研究表明，昭和公路大桥桥墩上部土层液

图 1.7 昭和大桥地震中倒塌

化，左岸滑动，墩柱移位，中央桁架被强力推动而坠落，使长为 306.4m 的 12 跨钢桁架简支桥有 5 跨坠入河中，中间两座桥墩卷入坠落的桁架之下而折曲，其中一座桥墩顶部最大残余变形 93cm。昭和大桥震害被认为是日本重视桥梁抗震的一个转折点。

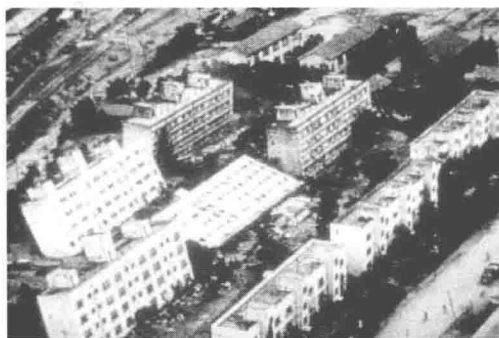
图 1.8 地基液化导致楼房倾斜倒塌

这次震害证明：刚性较大的建筑物本身的破坏极轻。相反，柔性房屋却由于地面变形产生不均匀沉陷而使主体结构遭到破坏。

新潟地震的另一个重要经验是：在类似新潟这样的饱和砂土软土地区，多层建筑物的基础必须采用桩基、管柱和沉箱之类的措施，以防止上部结构的倾覆或建筑物的显著沉陷（图 1.8）。

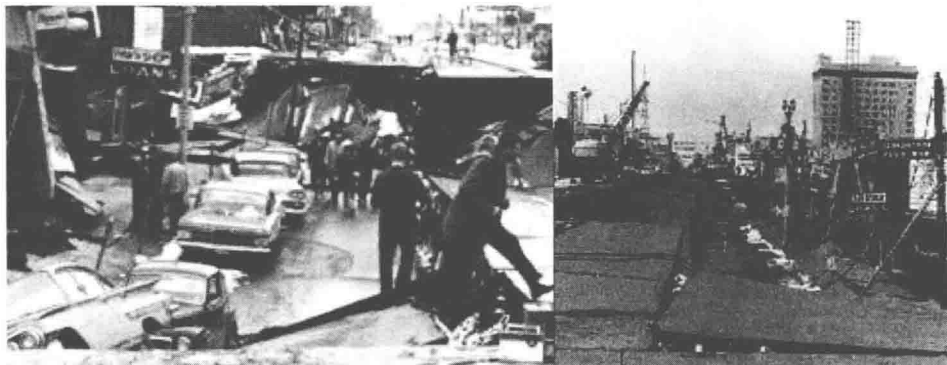
地震时地表变形规模很大（见图 1.9），在安克雷奇以东有一块岩层长 640km 裂为两

图 1.9 地表变形

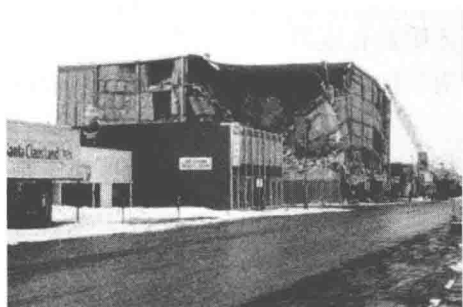
(2) 剪力墙在平面布置上要十分注意, 剪力墙布置上的偏心将导致建筑物的扭转破坏(图 1.10)。震害调查还表明, 许多双向配筋墙体未产生任何裂缝。

图 1.10 五层钢筋混凝土结构的 Penney 公司大楼, 因剪力墙布置偏心产生扭转破坏, 外墙板坠落, 部分梁柱折断, 楼层倒塌

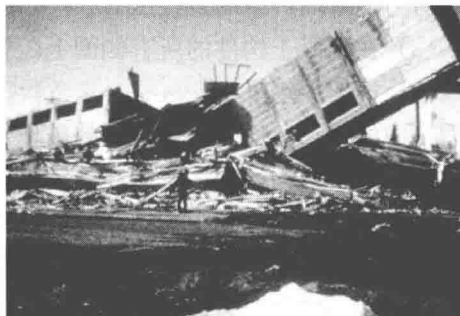
(5) 装配式钢筋混凝土结构的破坏, 多发生在垂直和水平的连接节点上。节点的强度不够或冲击韧性差是造成破坏的主要原因(图 1.11)。

图 1.11 六层预应力升板结构, 由两个楼梯井筒承担地震水平力。地震时井筒折断, 并向一侧倒塌, 楼板重叠在一起坍塌
