# 一汽大众车系 维修案例精选 (电器篇)

谷朝峰 李玉茂 编著

# 第一章 捷达系列电器故障案例精选

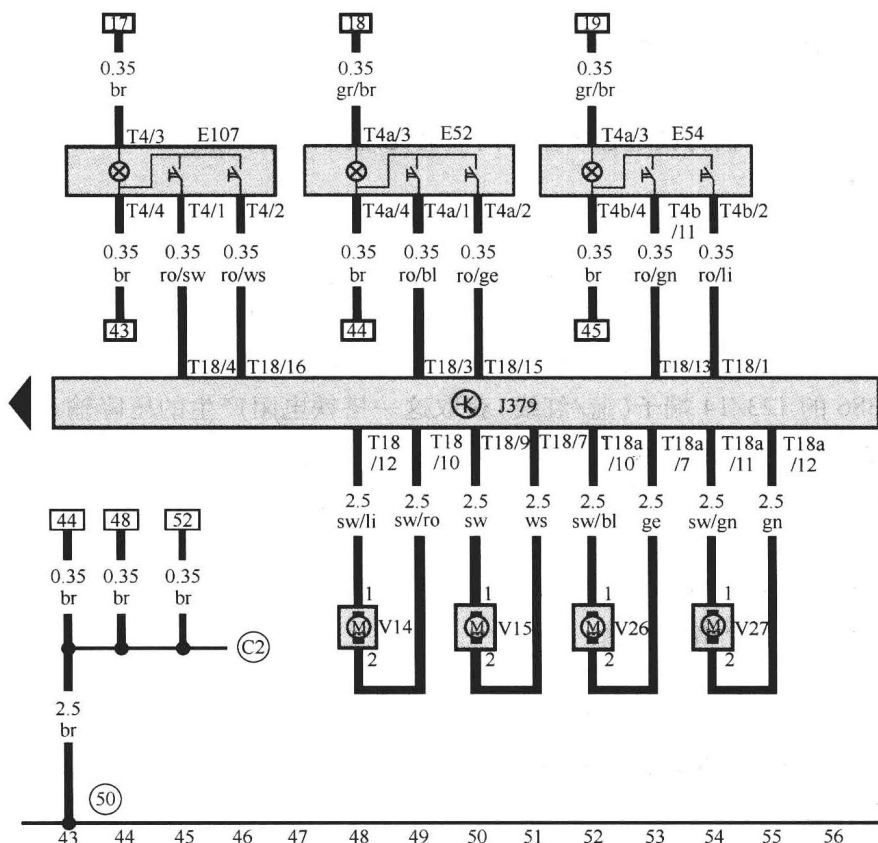
图 1-1 2001 款捷达电动窗电路图

观察右后门电动窗开关照明灯正常，说明照明灯供电电路正常。查阅 2001 款捷达新内饰电路图(图 1-1)，右后电动窗开关 E54 连接中控锁/电动窗控制单元 J379 的 T18/

13 脚和 T18/1 脚,用于传递开关的上升或下降输入信号。操作右后门电动窗开关 E54,测量开关线束插头中升、降输入信号电路的两端子(T18/13 脚和 T18/1 脚)都有 12V 电压。由电路图可知,上升信号线和下降信号线共用搭铁线至左侧 A 柱下方搭铁点,玻璃升降器电动机下降控制正常,而上升控制失效,可排除搭铁故障,因此只能考虑所测量的上升信号线是否为虚电压(T18/13 的红/绿色线),将其用试灯进行搭铁试验,果然试灯不点亮。

此信号线接至中控锁/电动窗控制单元 J379,当按下右后门玻璃升降器开关上升键时,J379 识别出搭铁信号,因而通过 T18a/11 和 T18a/12 端子控制 V27 右后门玻璃升降器上升。试将控制单元 J379 的 T18/13 的外接线(红/绿色)直接引出搭铁,此时右后门玻璃能正常上升,至此确定右后门玻璃升降器开关 E54 至中控锁/电动窗控制单元 J379 之间的电路断路。

经过排查,终于找到断点,此线在右前 A 柱的位置磨断,将其修复接通后,故障排除。

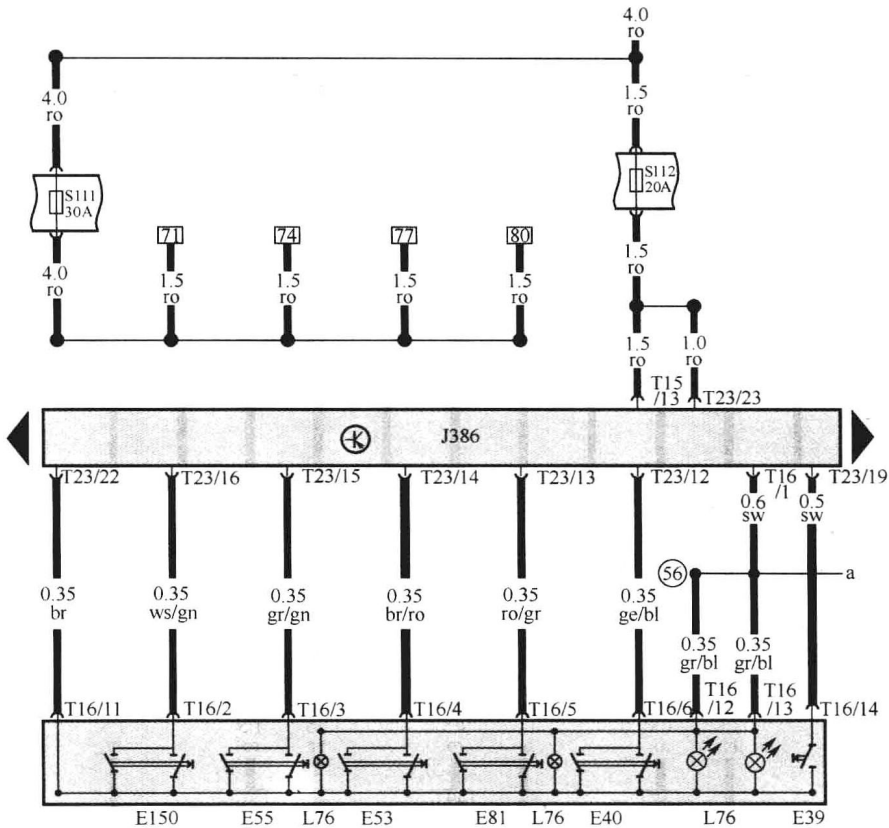
图 1-2 2006 款捷达电动窗驾驶人侧开关电路图

查阅 2006 款捷达电路图(图 1-2),位于驾驶人侧车门内衬的左后门玻璃升降器开关 E53,通过 T16/4 脚和 T16/11 脚向中控门锁/电动窗控制单元 J386 反馈左后门升降器输入信号。在未操作玻璃升降器开关时,T16/4 脚和 T16/11 脚之间为开路状态;当按下下降操作按钮时,T16/4 脚和 T16/11 脚之间的电阻为  $9\Omega$  左右。连接中控锁/电动窗控制单元 J386 的 T23/14 端子(蓝/红线)获取这一搭铁电阻产生的压降输入信号,识别出左后玻璃下降信号,从而通过 J386 的 T15 插头的相应端子控制左后门玻璃下降。基于以上分析,对 E53 至 J386 之间的线束进行检查,发现此条蓝/红线在驾驶人侧车门 A 柱铰链处绝缘外皮被磨破,当行驶振动较大时,线束在 A 柱的位置偶发搭铁。由于偶发搭铁,控制单元 J386 认为通过一小欧姆电阻搭铁,由此便会产生车辆行驶过程中左后门玻璃无规律自行下落的现象。

修复磨破的线束,故障再没有出现。

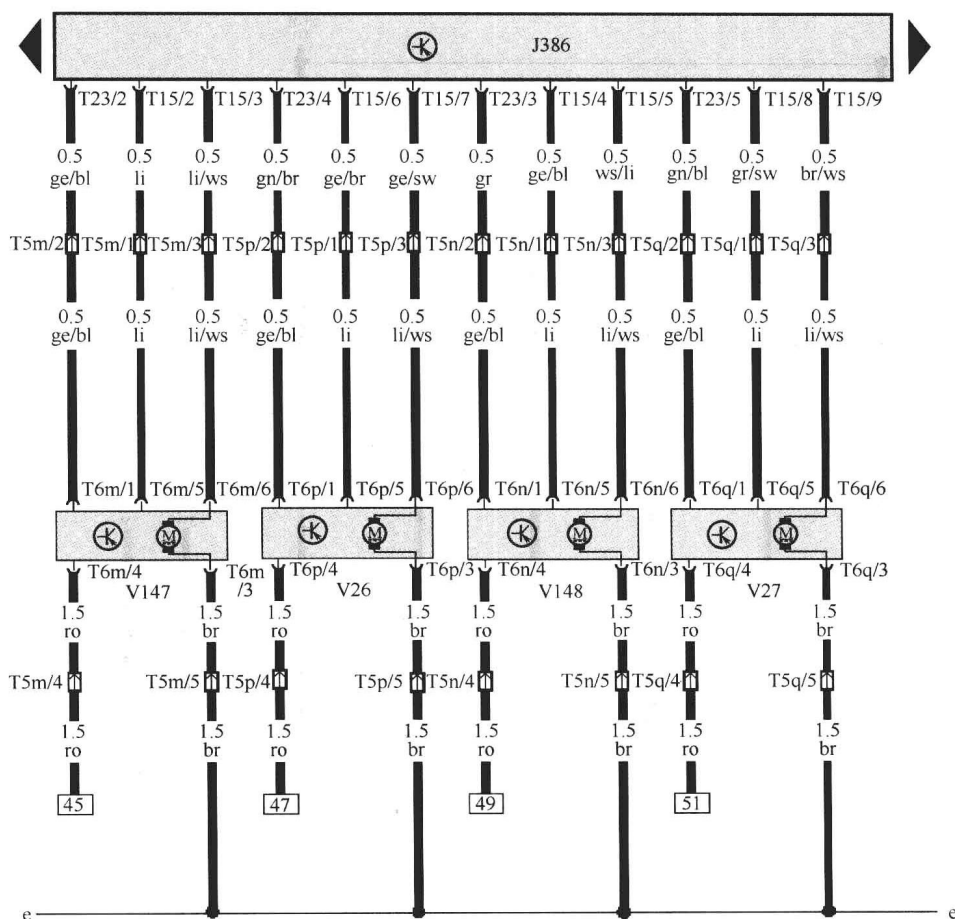
图 1-3 2006 款捷达电动窗电动机电路图

的供电线端子 4 脚有 12.5V 的正电, 3 脚搭铁电阻正常。测量 V147 至中控锁/电动窗控制单元 J386 的三条连接线电阻正常, 从而排除了因电路虚接引起输入信号电压失准的可能性。进一步测量发现: 驾驶人侧玻璃升降器电动机 V147 的 6 脚插头的 1 脚(黄/蓝线), 在玻璃升降动作时有 8V 电压输出, 一旦有此输出电压, V147 便会停止电动机动作。而对比测量同型号车无故障的玻璃升降器, V147 的该插脚只有玻璃在升降到位时才会输出高电位。由此说明, 蓝/黄线是输入信号线, 作用是对中控锁/电动窗控制单元 J386 反馈玻璃已经升降到位的信息。该车故障是由于驾驶人侧玻璃升降电动机 V147 错误地发出了到位的信息, 从而引起玻璃升降电动机断续工作。

更换驾驶人侧玻璃升降器总成后故障排除。2006 年 6 月 26 日以后生产的捷达, 采用新设计的中控锁/电动窗控制单元 1GD 959 875 E/F, 取消了电动机防夹功能和 LIN 总

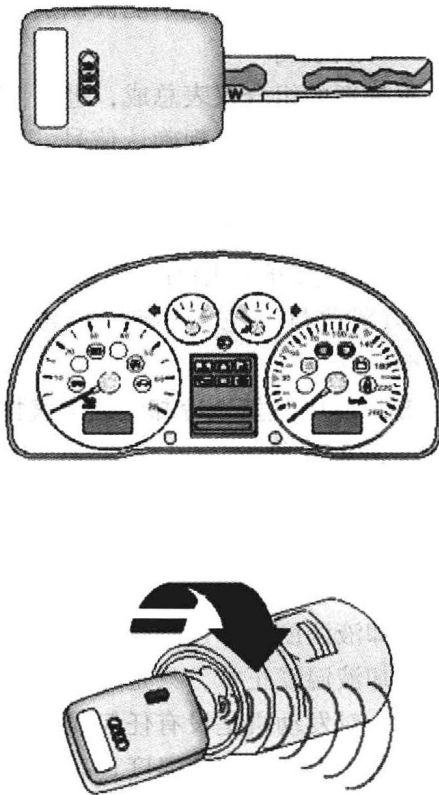
图 1-4 2006 款捷达第三代防盗器

故障码“01176,钥匙信号太弱”,说明防盗器控制单元接收的钥匙芯片发送回来的固定码信号不良,可能原因有:防盗器控制单元控制天线磁场能量故障;读写线圈电路故障;钥匙芯片故障(脉冲收发器丢失或失效);钥匙芯片未适配;防盗器控制单元计算电路不稳定。因两把钥匙启动都存储了同样的故障码,因此,可初步排除钥匙芯片故障或未适配故障的可能性。读写线圈如出现故障,一般有“01128,防盗器读写线圈”的故障存储,拆检读写线圈的安装位置及电路布置正常,插头未有松动现象,测量读写线圈电阻也不存在阻值过大的现象,故也可初步排除读写线圈故障。

程可知,“18082,传动系数数据总线仪表盘的不可靠信号”是“因”,“17978,发动机控制单元停用”是“果”。“因”故障说明,发动机控制单元和防盗器控制单元之间通过总线进行通信时,发动机控制单元识别到的防盗器控制单元通过总线发出的信息有误,说明防盗器控制单元可能存在电路不可靠故障。分析至此,可确定为防盗器控制单元损坏。防盗器控制单元在防盗系统中起着承上启下的核心作用,其部件出现任何性能差异,都会引起防盗信息不能被识别和解除,从而不能维持发动机正常运转。

更换新的组合仪表总成,进入 17-10-50-输入本车 PIN-显示车辆底盘号-Q 键确认-防盗器警告灯熄灭并出现确认信号。再进行匹配钥匙程序(防盗器识别/写入 SKC 和记录钥匙 ID 的过程),25-16-PIN 屏幕显示功能可用(如显示功能不可用,则须查询 08-24 数据组 1 区组合仪表锁止时间),然后进入 10-21-输入钥匙数量(最多为 8 把)-退出回到地址码-关闭点火开关-用另一把钥匙打开点火开关(警告灯亮 1s)再关闭-最后一把钥匙匹配完毕(警告灯点亮 2s)-确认警告灯熄灭 0.5s-点亮 0.5s-熄灭。起动试验,一切正常,故障彻底解决。

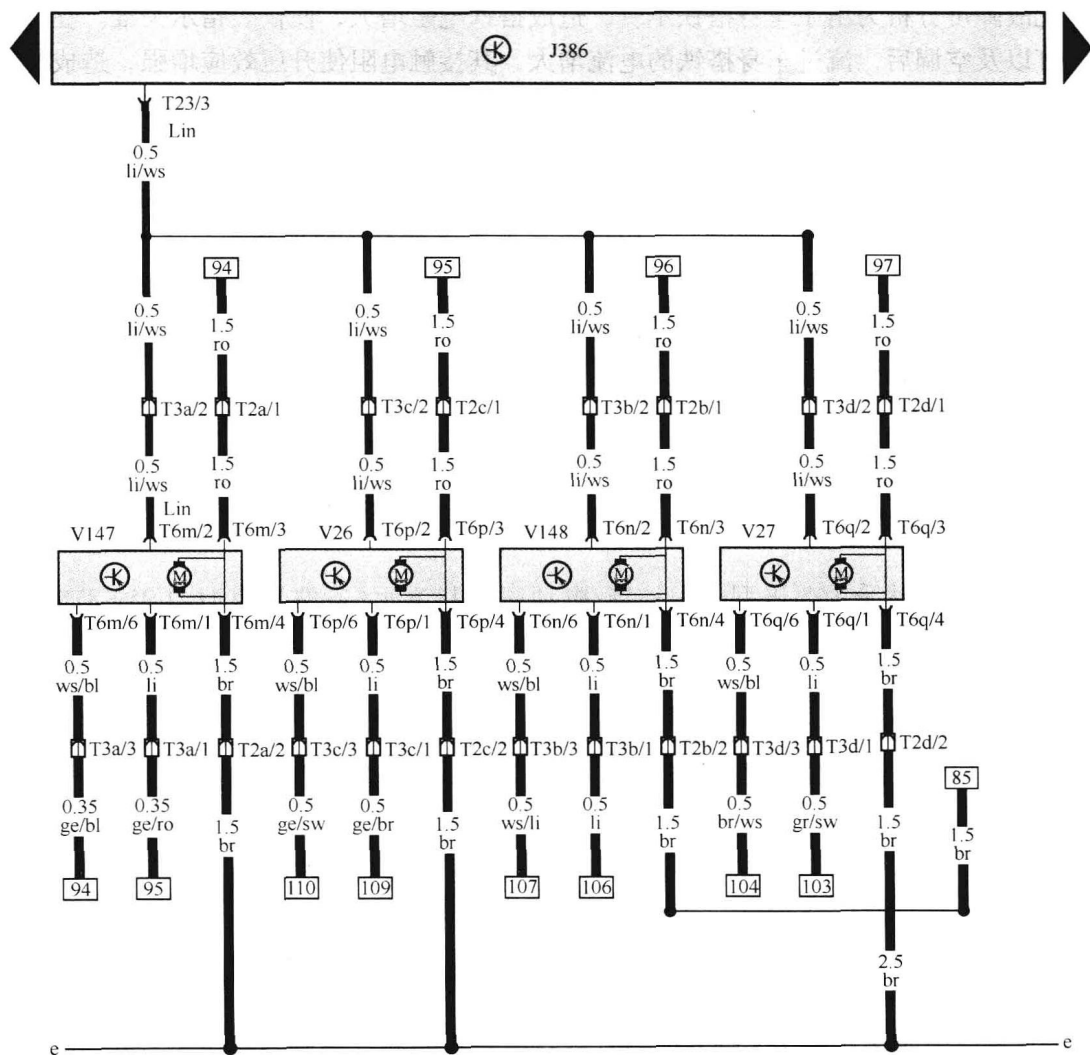
图 1-5 2005 款玻璃升降器电动机电路图

考虑到所有玻璃升降功能都失效，中控门锁操作正常，根据四门升降器都通过 LIN 线与控制单元进行通信的特点，分析控制单元 LIN 线通信功能出现了故障。根据捷达 2005 款补充电路图(图 1-5)，控制单元 T23/3 脚为 LIN 线的控制脚，四门玻璃升降器都以并联的方式接收来自 T23/3 脚的 LIN 线控制信号。

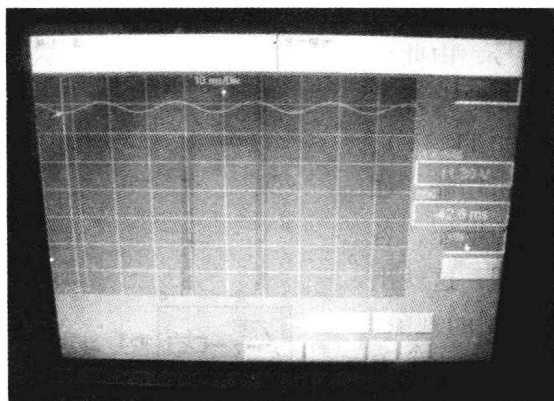
接下来以控制单元 T23/3 脚为检测点进行测量, 实测在故障状态下中控锁/电动窗控制单元 LIN 线控制波形为 11.3V 的直线电压, 如图 1-6 所示。如果此时按下组合开关的左前门升降控制按键, 瞬间会出现如图 1-7 所示的故障 LIN 线控制波形, 然后再转入为 11.3V 的电压直线波。而玻璃升降器在正常工作时, LIN 线波形应为规则的波形, 如图 1-8 所示。

图 1-6 电动窗失效时 LIN 线波形

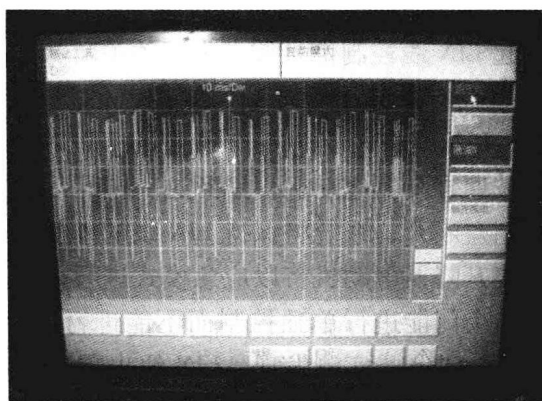
图 1-7 按左前门键时 LIN 线波形

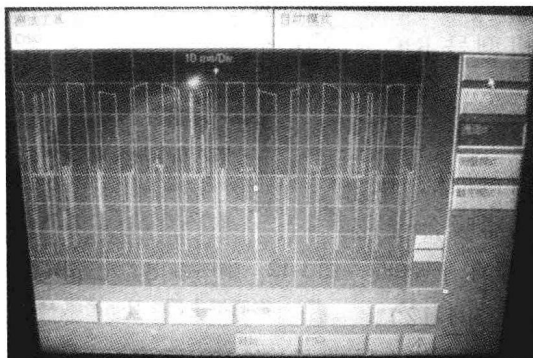
图 1-8 正常 LIN 线波形

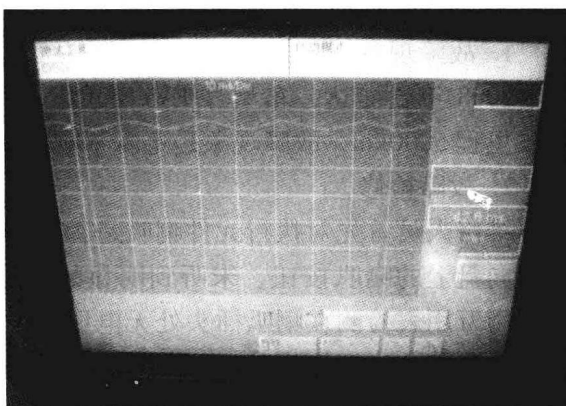
综上对比测试,显然说明电控单元 LIN 线出现了问题,而 LIN 线直接来源于中控锁/电动窗控制单元,更换控制单元 J386,发现故障依然存在。再次对故障检修过程进行梳理,此时维修人员想到,更换过程中,曾出现了一个奇怪的现象,即在拔下控制单元时,各门玻璃升降都可以单独进行控制了。因为断开控制单元时操纵左前门组合开关自然不能控制其他各门的升降功能,为对比分析故障态的特征,在断开电控单元状态下,实测控制单元 LIN 线控制波形为 10.9V(图 1-9)的直线波动电压。

图 1-9 LIN 线 10.9V 波动电压

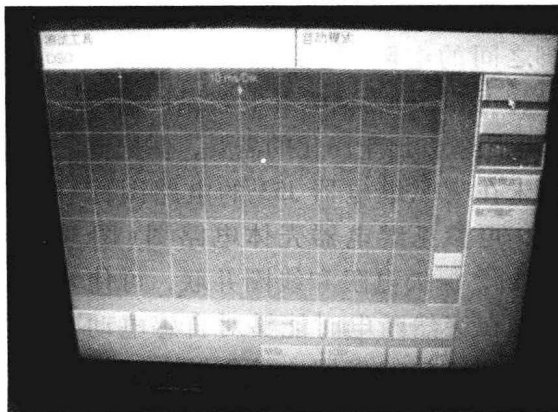
火开关后，LIN 波形维持 30s 后变为 11.3V 的直线波，如图 1-11 所示，此时操作玻璃升降器开关不再起作用。

图 1-11 LIN 线变为 11.3V 的直线波
