# 最新电力负荷管理与预测技术及 安全生产监管和事故预防 及应急预案实用全书

### 十四、整流型 110kV 线路保护装置误接线故障

## 十五、电压互感器二次回路误接线造成 110kV 线路保护拒动作、误动作故障

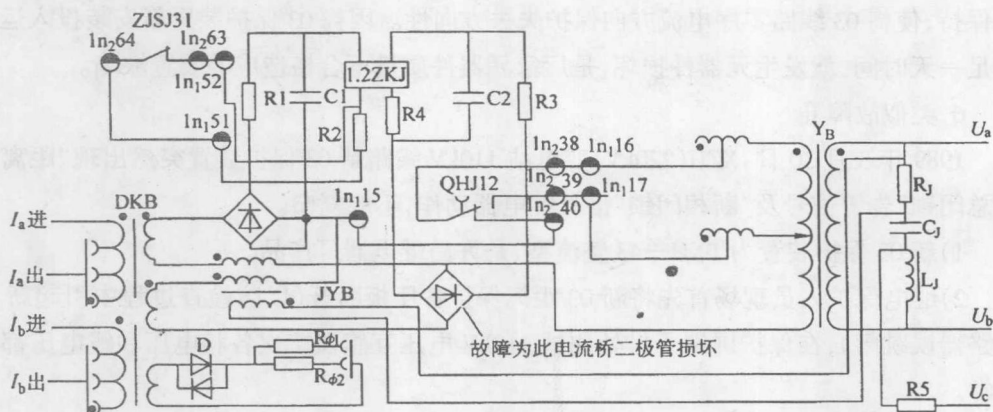
图 2-24 PXH-43 型 I、II 段阻抗元件原理接线

AB 相 I、II 段阻抗元件交流回路经整流桥的二极管中有一个损坏短路,使整流桥不能正常工作,导致阻抗元件中的执行极化继电器 1.2ZKJAB 一直处于误动作状态。幸好在整流二极管损坏的同时,系统及新 03 线路运行正常,“负序、零序电流增量启动元件”未启动,所以没有造成距离保护误动作、新 03 断路器未误跳闸。

1.2ZKJ 动作后,其重动继电器 1KZJ 动作,1KZJ32 动合触点闭合使时间继电器 3SJ

动作,3SJ 动合触点延时闭合将距离保护动作逻辑回路闭锁,并使“断相闭锁”(3SJ 的终止延时动合触点与断相闭锁继电器 DBJ 动合触点并联)信号继电器动作发出“距离保护总闭锁”告警信号。

由于新 03 距离保护装置中的 AB 相 I、II 段阻抗元件交流回路经桥式整流中的一个二极管损坏,导致阻抗继电器 1.2ZKJ 和重动继电器 1KZJ 误动作,因当时负序、零序电流增量启动元件未启动,距离保护不动作,同时 1KZJ 误动作经 9s 后启动距离保护装置总闭锁,使距离保护再不能误出口跳新 03 断路器。

4)在保护屏端子排外侧短接进入装置的电流互感器二次回路(防止运行中电流互感器二次回路开路),在端子排处断开电流互感器、电压互感器二次回路,阻抗重动继电器 1KZJ、3KZJ 立即由动作恢复到返回。拔出 AB 相阻抗测量插件并进行检查,见其交流回路经桥式整流的 4 个整流二极管(型号为 2CZ85K,1A/1200V)中有一个塑封外表已破裂,测试该二极管正向、反向电阻值都为  $0\Omega$ ,判断其内部已短路损坏。现场无同型号备件,只好用一个 1N4007 二极管(1A/400V)取代已损坏的整流二极管。检查 AB 相测量插件内其他元器件和其他保护插件,情况都良好,将检修后的 AB 相阻抗测量插件及其他保护插件插回装置箱,装置未见异常。

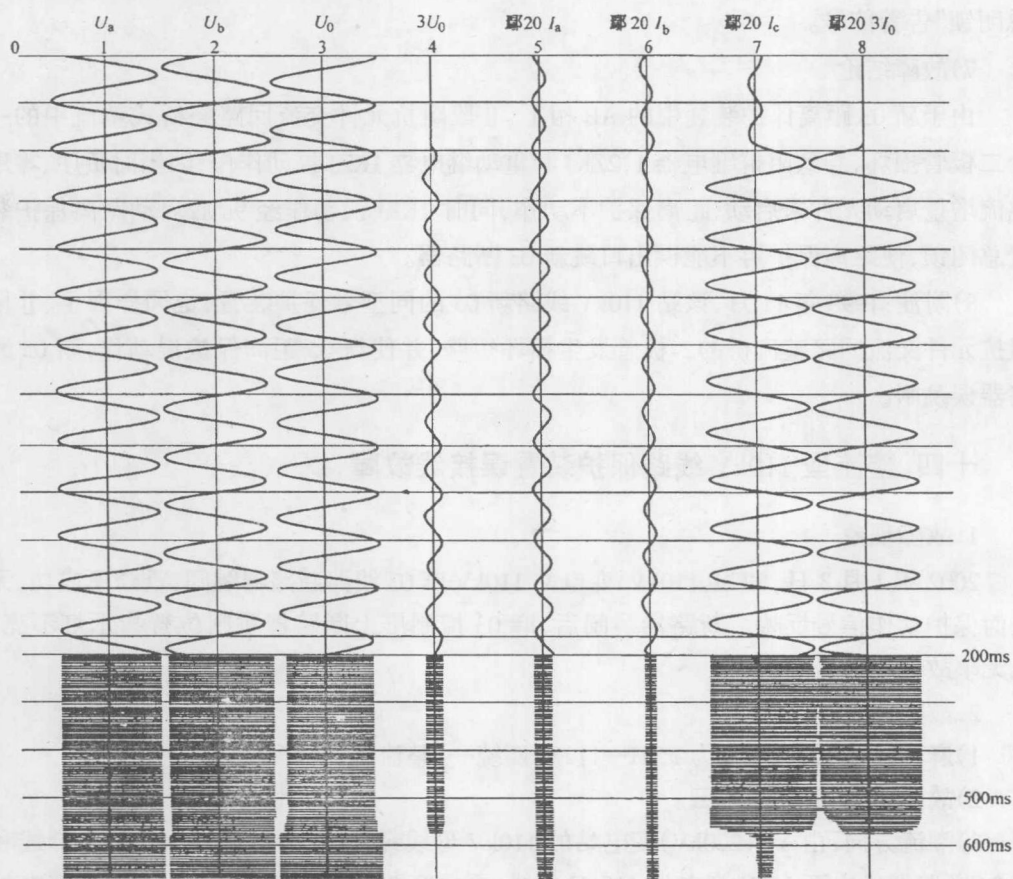
图 2-26 麻 03 线路故障时鄱 20 线路录波图

录波图分析为:鄱 20 线路 A、B 两相电压比正常电压略有降低,C 相电压比 A、B 两相电压突然降低明显;A、B 两相电流与正常负荷电流相比变化较小,C 相电流比 A、B 两相电流突然增大 6.5 倍左右,并有零序电压和较大零序电流波形。故障波形持续 0.56s 后,三相电流、电压恢复为正常负荷波形,同时零序电压和零序电流波形也消失,无鄱 20 断路器开关量变化反映。

从波形图的零序分量分析为部 20 线路末端发生 C 相单相接地故障。从故障波形消失后鄱 20 线路还有负荷电流情况分析,应为鄱 20 线路相邻的下一级线路断路器跳闸将故障切除。从故障波形时间分析,麻 03 断路器跳闸时间与 YH 变电站故障录波装置

录波时间基本相符,并且故障波形持续时间与麻 03 线路零序 II 段保护整定时间相吻合。初步判断为鄢 20 线路相邻的麻洲线 C 相发生单相接地故障,零序电流为 10A,大于麻 03 线路零序 II 段整定值(麻 03 零序 II 段整定值 =  $2A/0.5s/\uparrow$ 、零序 I 段整定值 =  $16A/0s/\uparrow$ ),由麻 03 线路零序 II 段保护动作,使麻 03 断路器跳闸将故障切除,鄢 20 线路保护未动作,其断路器未跳闸。

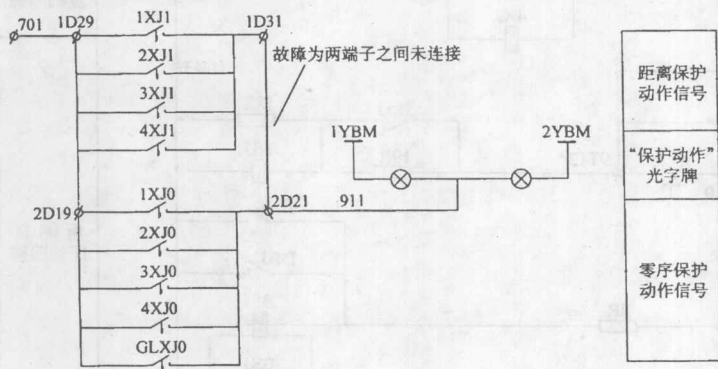
图 2-27 麻 03 线路保护装置信号继电器二次接线

根据保护装置原理图来检查保护装置二次接线(见图 2-27):距离保护各段信号继电器动合触点并联后,一端应接至信号正电源,测试该端对地直流电压为“+110V”,接线正确;另一端为信号输出端应接至光字牌,在光字牌不点亮时这一端对地直流电压应为“-110V”,测试这一端对地直流电压却为 0V。继续检查发现距离保护各段信号输出端在保护屏端子排 1D31 端子处处于空置状态,无对控制屏的电缆接线,所以无法将“保护动作”信号输送至光字牌。查出原因后,将保护屏端子排 1D31(距离保护各段信号继电器动合触点并联后的输出端)与 2D21 端子(2D21 端子为零序保护各段信号继电器动合触点输出端,并联后接至控制屏“保护动作”光字牌回路,电缆芯线回路编号“911”连接),连接上后再试验,距离保护 I、II、III 段动作后,各段保护信号继电器都能正确掉牌,并使麻 03 线路控制屏上“保护动作”光字牌点亮,也都能正确进行手动信号复归。

4) 麻 03 线路距离保护信号回路漏接线,造成距离各段保护动作后无“保护动作”光字牌信号反映。

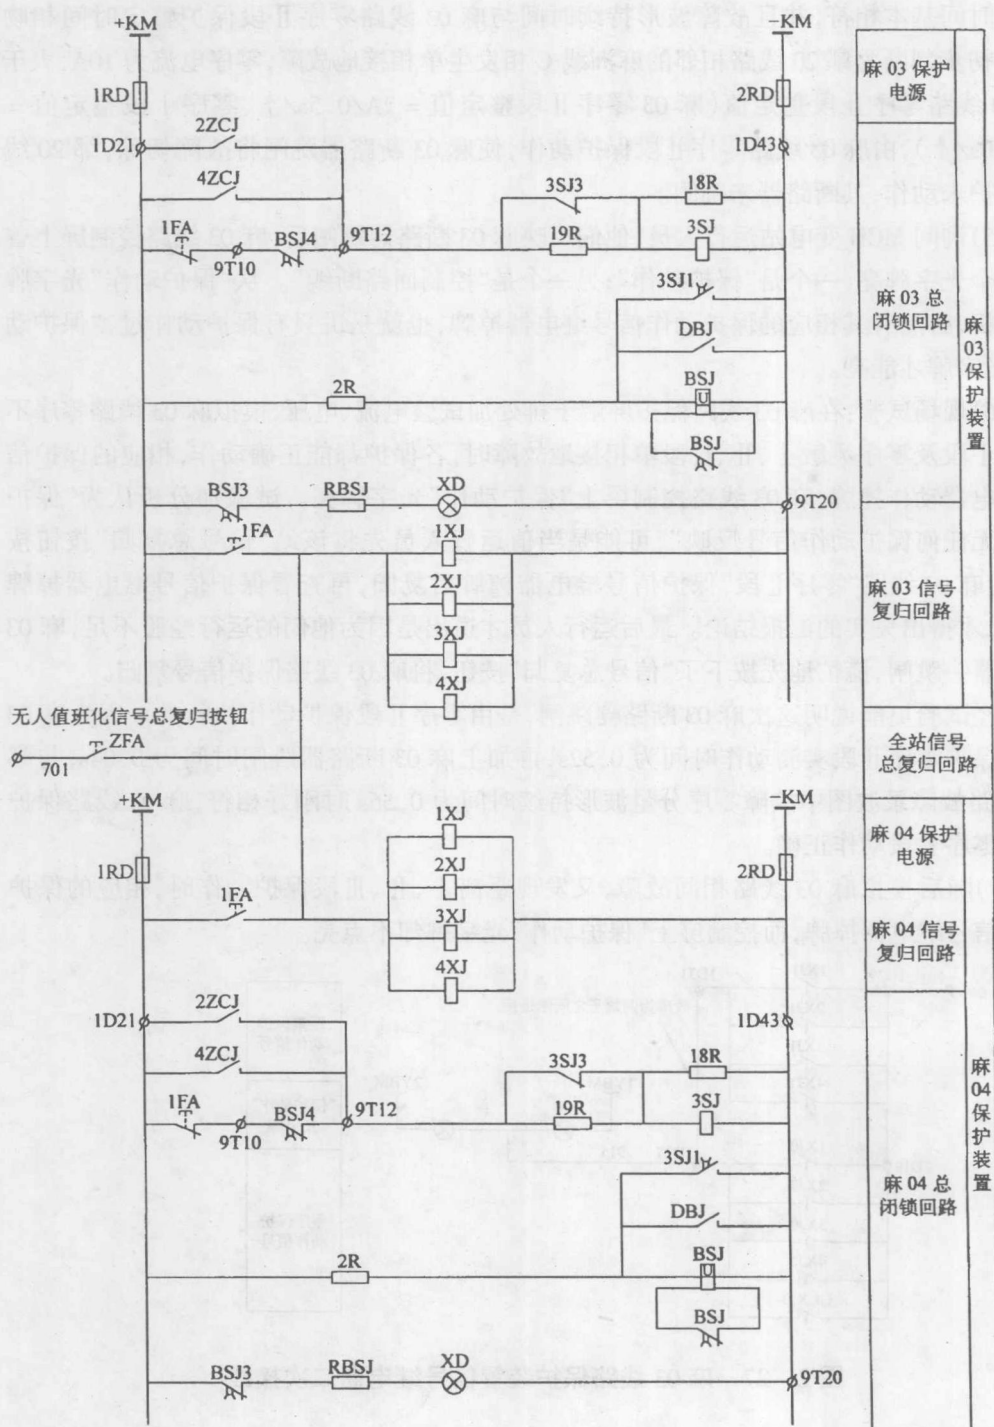
图 2-28 麻 03 线路保护装置寄生回路产生接线

8)再检查重合闸不动作及断路器跳闸后绿灯不亮的原因。取下麻 03 断路器控制电源熔断器,对断路器二次回路进行检查,又发现控制回路还带有负电源,判断其二次回路中有寄生回路。经检查,发现 MCH 县电力局人员在进行麻城站无人值班化改造时,将另一条 110kV 麻 04 线路保护装置(与麻 03 线路保护装置一样同为 PXH—112X 型)的信号复归按钮 1FA 的④脚和麻 03 线路保护装置的信号复归按钮 1FA 的④脚,用电缆芯线连接在一起,并且该型号保护装置信号复归电源都是利用本保护屏的控制电源,所以取下控制电源熔断器后的麻 03 线路保护装置二次回路所带的负电源,是经相互信号复归按钮④脚引入的麻 04 线路保护装置控制负电源(见图 2-28)。

5) MCH 变电站无人值班化改造时的错误接线,造成麻 03 线路保护装置内产生出寄生回路,使麻 03、麻 04 两控制电源错误地联系在一起,不能独立切除各自的控制电源,也影响保护装置的正常运行。

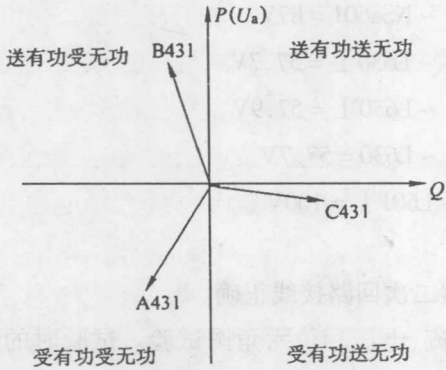
图 2-31 散 03 线路距离  
保护相位六角图

测试数据分析:A431 超前 +  $U_a$  为  $142^\circ$ ,相位六角图中 A431 在第三象限,散 03 断路器受有功功率、无功功率,与实际运行情况相符;A43、B431、C431 为正相序并互差  $120^\circ$  左右,相序正确;三相电流基本平衡,无零序电流。判断:散 03 线路保护用电流互感器的极性及二次接线正确,距离保护方向由 SH 变电站 110kV 母线指向板散线线路,方向正确(见图 2-31)。

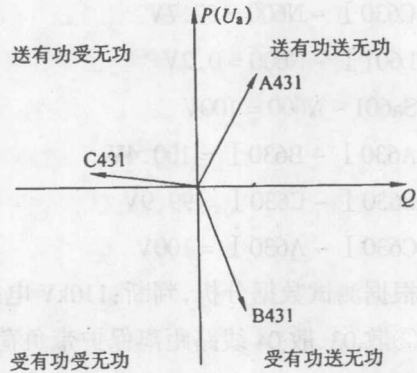
图 2-32 散 04 线路距离  
保护相位六角图

测试数据分析:A431 超前 +  $U_a$  为  $325^\circ$ ,相位六角图中 A431 在第一象限,散 04 断路器向散浞线送有功功率、无功功率,与实际运行情况相符;A431、B431、C431 为正相序并互差  $120^\circ$  左右,相序正确;三相电流基本平衡,无零序电流。判断:散 04 线路保护用电流互感器的极性及二次接线正确,距离保护方向由 SH 变电站 110kV 母线指向散浞线线路,方向正确(见图 2-32)。

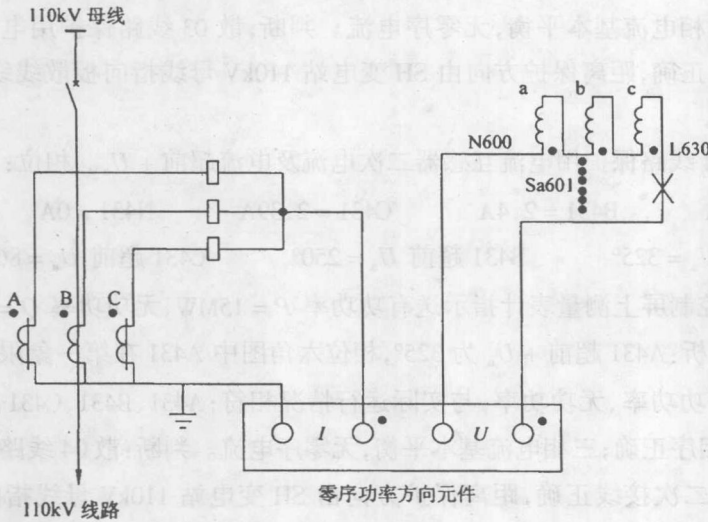
图 2-33 零序功率方向元件带负荷试验二次接线

b. 分别在散 03、散 04 线路保护屏零序电流方向保护部分的端子排处,将 2D1 端子的回路编号“L630 I”二次接线解列开,再由中央信号继电器屏端子排处引出“Sa601”二次线临时接入 2D1 端子;2D4 端子处的回路编号“N600”二次接线不动,即用“Sa601”代替“L630 I”进入零序功率方向元件的电压绕组, $Sa601 = -U_a$ (见图 2-33)。
