一九七四年五月十一日  
云南永善—大关(7.1级)地震  
考察工作初步总结

云南省革命委员会地震办公室  
国家地震局昆明地震大队

(一九七四年十一月)

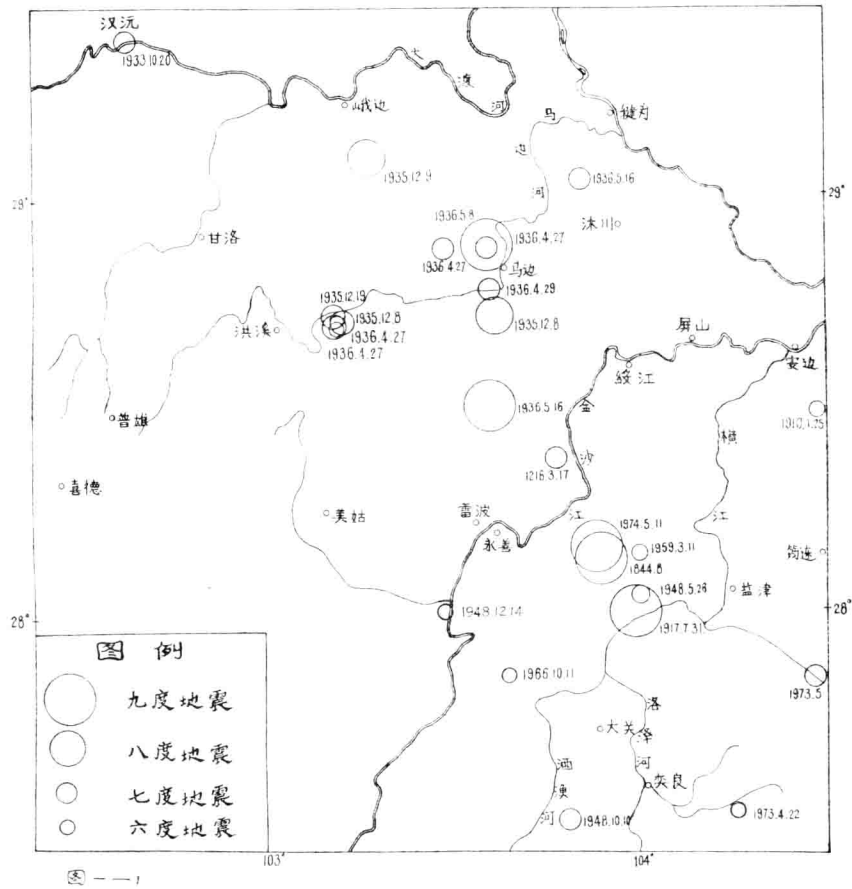
滇东北—川西南地区  
历史地震震中分佈图

散布（见图 1），东南起于云南的彝良县一带，往西北经大关、永善、雷波、马边、峨边等地，直至四川的汉源，构成一条明显的强震活动带。

永善、大关地区又是这个地震带中强震活动更为强烈的地段。

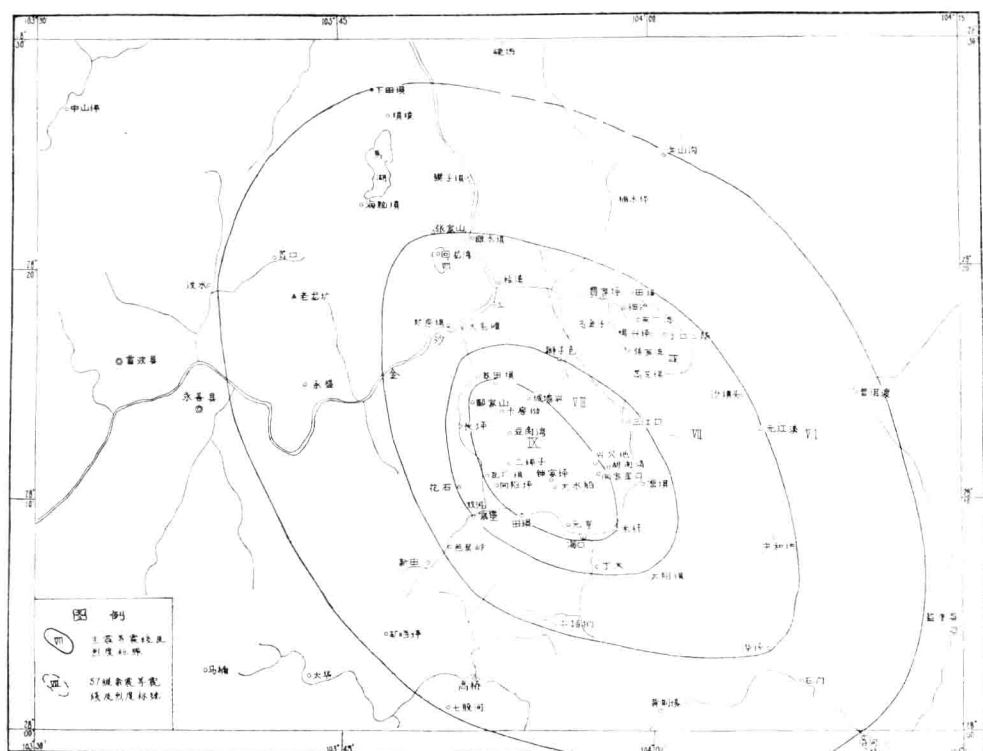
图一—2

由等震线图量得，等震线长轴方向为北西35°。等震线在短轴方向上，北东方较疏，而南西较密，表现出明显的不对称性。这反映了发震断层大致走向是北西35°，倾向北东。

等震线在短轴方向上衰减得比较快，无论在南西方向上还是在北东方向上都如此，这不只反映震源较浅，还说明了发震断层的倾角较大。

等震线在长轴方向上衰减得也快，且极震区长短轴之比小于2：1。西南地区所见以走向滑动为主的浅源大地震极震区长短轴之比都远远超过2：1。

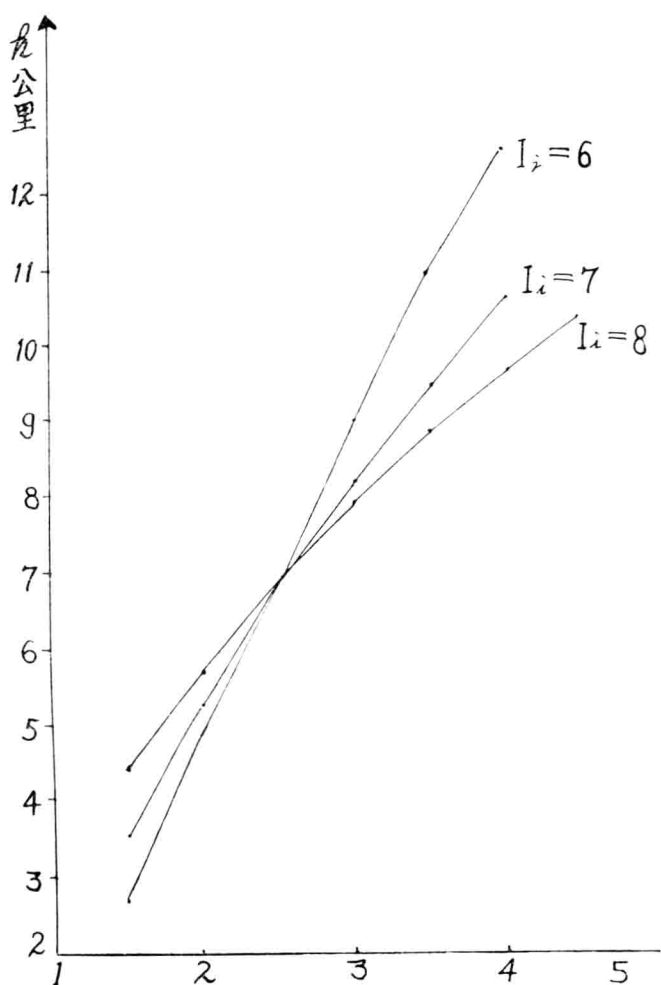
图——3

将这种对应关系画在同一坐标图上,得到三条曲线,这三条曲线在点( $h=7, s=2.5$ )附近汇聚,因此震源深度定为7公里左右。

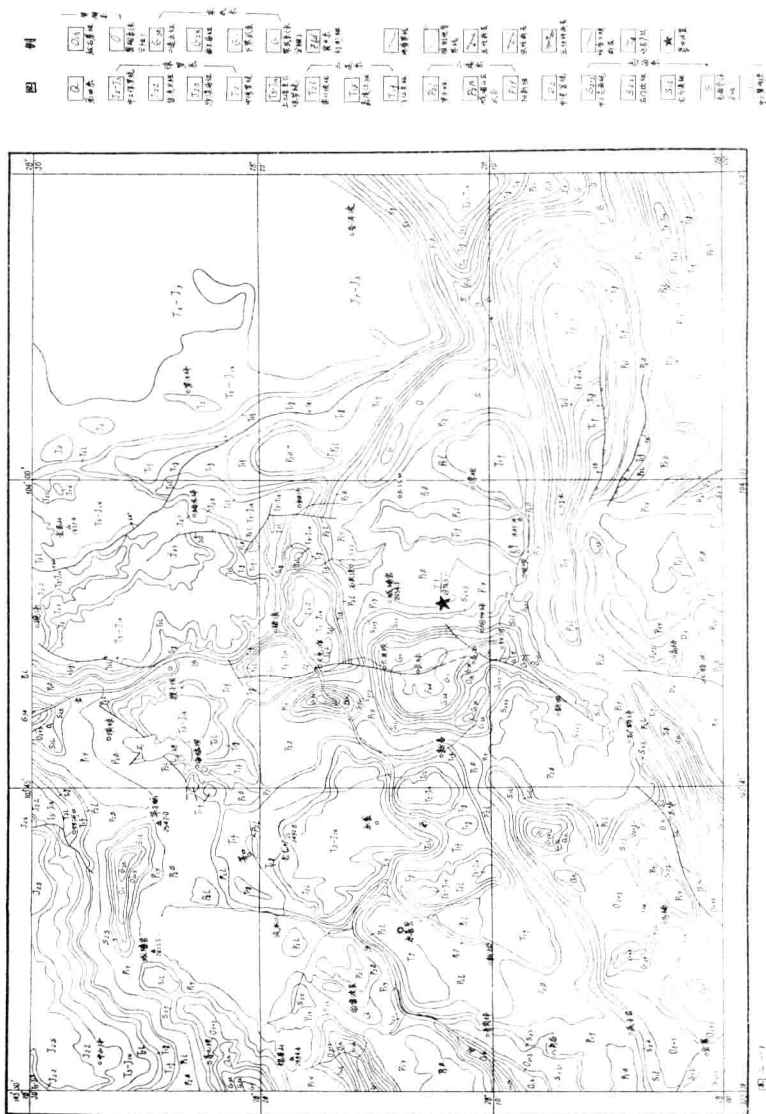
# 永善—大关地震区地质简图

就现有地表资料看，震区处于南北向构造带与北东向构造带的复合部位（见图二—1）。
