# 工程事故处理选编

# 大型氨罐基座损坏事件的分析和修复\*

某氨库主体工程是一个直径28m、总高22m、容积1万m<sup>3</sup>的大型低温常压贮罐，其地基经强夯处理，按7度抗震设防，采用钢筋混凝土板柱式基座。

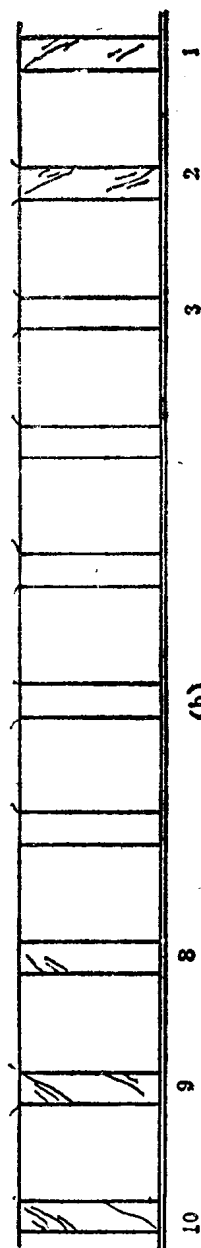
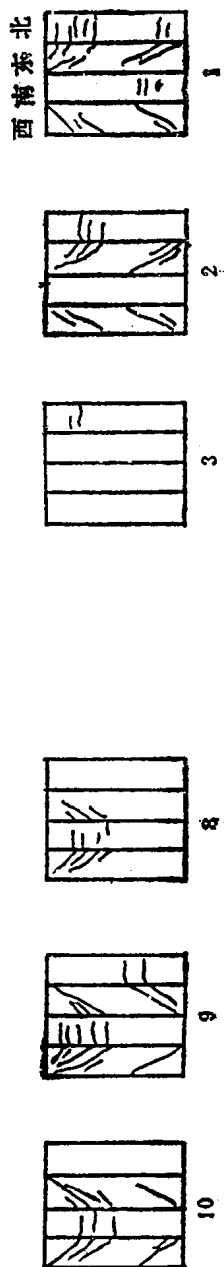
附图1.1 支柱破坏情况(裂缝图)

成井字型布置的支柱，最外两排柱子均出现轴对称状的向外斜裂缝，裂缝与水平线交角在60度左右，上下两端的裂缝基本平行（见图1.4）。第3排柱子也出现了一些裂缝，但多在外侧且较细。合计有58根柱子出现不同程度的裂缝。

在这种变形状态下，顶板下表面拉伸，底板上表面压缩，形成了支柱的剪力，靠近底座边缘的柱剪力值很大。以平截面假定计算，当顶板中心有1cm的挠度时， $R=13.5\text{m}$ 处柱的剪力为1060kN， $R=10.5\text{m}$ 处为500kN， $R=7.5\text{m}$ 约180kN。而支柱现有配筋的抗剪强度约295kN，因此，当顶板中心有数cm的挠度时， $R\geq 10.5\text{m}$ 的柱子出现剪切斜裂缝是必然的，而 $R=7.5\text{m}$ 处，则可能接近于出现裂缝或有局部细裂缝。（详见附件三）

| 排 数 | 1 | 2 | 3 | 4 | 5 | 6 | 7 | 8 | 9 | 10 |
|---|---|---|---|---|---|---|---|---|---|---|
| 开 裂 | 4 | 6 | 8 | 6 | 6 | 5 | 6 | 7 | 6 | 4 |

根据以上分析, 建议加固方案如下: 为力求减少底座中心相对于板边的变形, 通过增设小开洞剪力墙保证氨水反复装卸过程中各支柱不损坏, 不仅有利于氨罐本身的正常使用, 而且提高了抗震性能(附件七)。

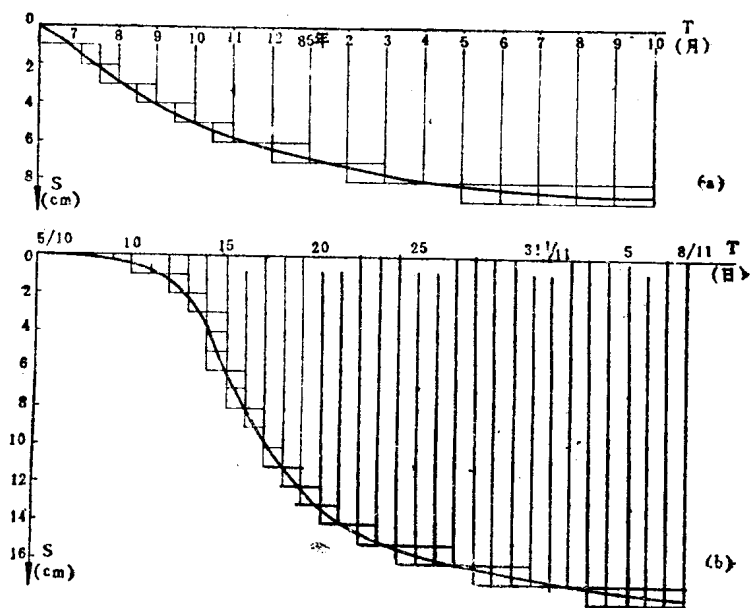
附图 1.2

氨库基础在注水之前已经平均沉降 8cm 以上,注水前后 34 天内则平均沉降 17.7cm,其中,西北沉降少些而东南多些,差异沉降量最大达 4cm。

强夯处理的深度仅达12m，而基础直径为32m，其影响深度一般考虑和直径相当。强夯改变了土的原状结构，沉降的计算不能直接套用现行规范的方法，计算压力应取实际压力；沉降计算的系数 $m$ ，也不能沿用现行规范根据一般建筑统计而得的数值。再计入基础底板悬挑2.25m上的土层自重，按深层土勘测资料（32号探孔）计算，可得空罐时平均沉降达8cm以上，注水14.7m则平均沉降可达27cm以上，与实测基本相符（详见附件五）。

从观测曲线（附件一）看，沉降正趋于稳定。

由于基础的沉降基本上趋于稳定, 且属正常沉降范围, 可不采取地基加固措施, 但应将地表散水加宽到超过基础底板的范围, 处理好排水工作。

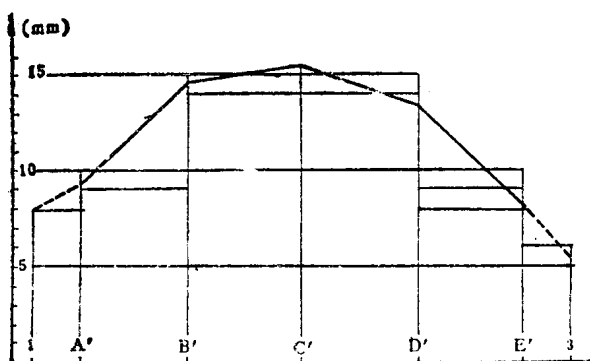
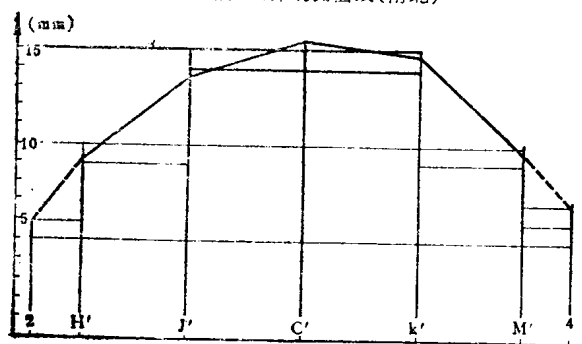
附图1.3 底板回弹分布

仅均布荷载一项，板中心处相对于板边的挠度可达数cm，附件一的回弹曲线也说明这种现象。

附图 1.3 系放水完毕，基座顶板东西向和南北向的回弹变形分布。
