# 第一章 系统板故障

## 1.1 总线故障

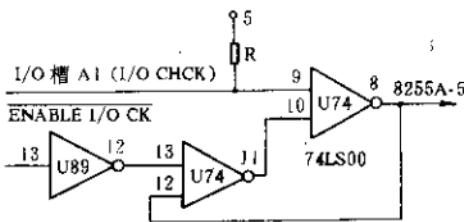
图 1—1 系统板部分电路图

**[分析与维修]:**引起该故障现象的原因及检测方法与例 1.1 基本相同。检测 I/O 槽 A1(I/O CHCK)信号恒为低电平,从例 1.1 中的分析可知,当 I/O 通道上的设备出现存储器奇偶校验错误时,此信号才为低电平。按图 1—1 所示逐级查找,发现 U74—9=0,为低电平。

引起 I/O CHCK 为恒低电平可能有三种原因:(1)I/O 通道出现存储器校验错;(2)I/O 槽 A1 与 I/O 槽 B1(地电平)簧片短路;(3)U74—9 脚与芯片内部地短路。

首先采用拨插法,把所有 I/O 通道插件拔出,测量 U74—9 仍然为低电平,说明不是 I/O 通道出现存储器校验错。

其次,采用分割法,将 I/O 槽 A1 与 U74—9 之间印制线断开,开机后故障现象不变,测 I/O 槽 A1 为高电平,U74—9 仍然为低电平,故证实 U74—9 有故障。由于 U74—9 恒为低电平,而 U74—8=1 送到 8255A—5 的 PC6,至使 8255A—5 向 8088 提供了 I/O 通道上的设备有存储器奇偶校验错误信息,造成了此故障现象。更换 U74 芯片,再将断开的印制线连好。开机后,故障排除。

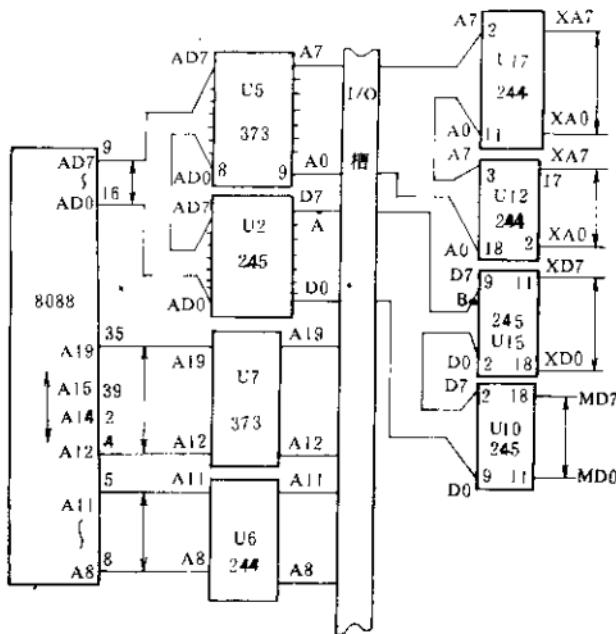
图 1-2 PC/XT 系统板部分电路图

[分析与维修]:引起该故障的原因及检查方法与例 1.1 相似。经检测 I/O 槽上的控制信号  $\overline{MEMR}=0$ (B12)、状态信号 I/O CHCK = 1、I/O READY = 1(分别为 A1、A10)，这三个信号都是正确的。数据线 D7~D0(I/O 槽 A2~A9)、地址线 A19~A0(I/O 槽 A12~A31)，正常情况下，开机之后数据线和地址线应有跳变信号，但 A0 恒为高电平，可断定地址总线 A0 信号不正常。由于 8088 CPU 采用分时操作，其低 8 位地址与数据重迭为 AD7~AD0。为了在局部总线上有稳定的地址和数据，必须在 8088 送出数据之前，将 A7~A0 用地址锁存器 U5 锁存起来，A8~A19 分别送入 U7、U6。然后 8088 把 8 位数据送到数据收发器 U2。U5、U6、U7 和 U2 都与总线连接，这样就

可获得 20 位地址和 8 位数据。如图 1—2 所示。

地址总线中的 A0 信号是 CPU 地址/数据端 AD7～AD0(即 8088—9～16 引脚)中的 AD0,送到地址锁存器 U5—8 脚,由 U5—9 脚输出被分离出来的地址信号 A0 恒为高电平,就不能形成读 BIOS 的入口地址,所以开机后没能执行自检程序就进入“死锁”,造成上述故障现象。

为进一步确定是 U5 芯片损坏引起的故障,还是 U5 所带负载造成的。采用分割法,将 U5—9 脚与 U17—11、U12—18 之间的印制线割开,再加电用测试笔或示波器测 U5—9 仍为高电平,故是由 U5 芯片损坏引起的故障。更换 U5 芯片后,并将割开的印制线连好,再开机其故障现象消失。

(2)按图 1—2 所示,查总线驱动器的控制端,经仔细检查其它驱动器、收发器的控制端都正确,只有 U15—1 方向端恒为高电平(只能执行 RAM 芯片写,不能执行 RAM 芯片读),该信号来自 U23—6。继续加电测试 U23—6 恒为高电平,该芯片输入端有脉冲,可断定 U23 芯片是故障芯片。更换该芯片后,故障排除。

(2) 测试地址线 A19~A0 加电后都有跳变信号, 在测试数据线时, 发现 D7 恒为低电平, 其它数据位都有跳变信号。由于 D7 恒为低电平不能形成正确的指令, 故造成上述故障现象。按图 1-2 所示, 检测与 D7 有关的芯片 U2、U5、U9。经检查发现 U2-2(AD7)有高低电平跳动信号, 而 U2-18 恒为低电平, 并送到 I/O 槽 A2。

I/O 槽 A2 与 U15-9、U9-2 引脚连接。故测试 U15-9、U9-2 也为低电平。为进一步确认是 I/O 槽 A2 与地短路, 还是 U2-18、U15-9、U9-2 芯片内部引脚与地短路。采用分割法在图 1-2 中的 A 点割开印制线, 用三用表  $1\Omega$  档测量 U2-18 与地不短路, 但 I/O 槽 A2、U15-9、U9-2 仍然与地短路, 排除 U2 芯片。在 B 点将印制线割开, 分别测 I/O 槽 A2、U9-2 与地不短路, 但 U15-9 仍与地短路, 即 U15 为故障芯片。更换 U15 芯片, 将 A、B 两处割开的印制线连好。加电启动机器, 其故障现象消失。

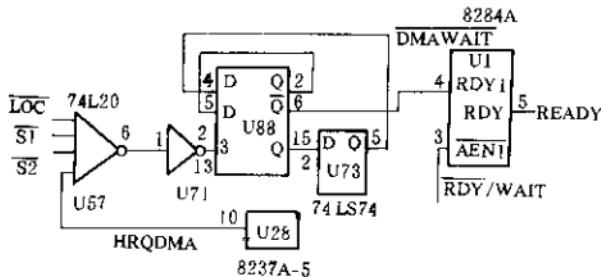
图 1—3 总线响应逻辑电路

首先检查 8284A—5 READY 信号始终为低电平, 此信号的作用是控制 8088 的工作状态。当  $\text{READY} = 0$  时, 8088 进入等待状态, 只有  $\text{READY} = 1$  时, 8088 才能进入正常工作状态。而 READY 信号是 8284A 的一个输出信号, 它受  $\overline{\text{DMA WAIT}}$  和  $\overline{\text{RDY}}/\text{WAIT}$  的控制, 如图 1—3 所示。

由图 1—3 可知, 只有当  $\overline{\text{DMAWAIT}} = 1$ ,  $\overline{\text{RDY}}/\text{WAIT} = 0$  时, 8284A—5 输出 READY 才为高电平信号送给 8088—22 准备好端。经仔细检查发现 8284—4(RDY1) 的输入信号  $\overline{\text{DMAWAIT}} = 0$ , 表示由 DMA 占用系统总线, 8284A—5 输出低电平, 使 8088 处于等待状态。采用由逆求源法继续检查, 发现 U71 输入输出信号没有倒相, 问题缩小到 U71 和 U88 两组件上。采用分割法来判断是 U71—2 有故障还是所带负载 U88—13 有故障, 断开 U71—2 与 U88—13 之间的印制线, 将负载芯片 U88 断开。再用示波器观察 U71—2 仍为高电平

(没有倒相),说明 U71 芯片已坏。用三用表测 U71—2 对地电阻为无穷大,此引脚和芯片内部开路造成了上述故障现象。更换 U71 芯片后,将断开的印制线连好,故障排除。

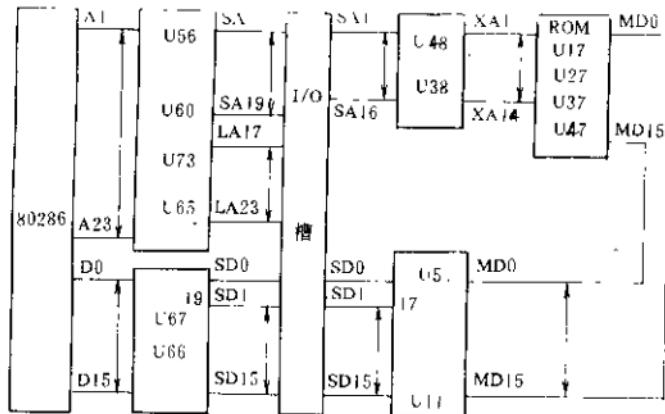
图 1-4 PC/AT 系统板地址数据流程电路

当排除该故障与电源和 82284 时钟发生器无关之后,为迅速查出故障点可将 I/O 槽 A10 与 B10(地线)短路,即 I/O READY 与地短路,使 80286 完成初始化之后,强制进入等待状态。检测开机后地址及从 ROM BIOS 第一个存储单元读出的数据信息。无故障的 PC/AT 机,此时地址 A23~A0 应为 0FFFF0(H),数据 D15~D0 应为 5BEA(H)。这时若某一位错了,则检查相应的芯片。若地址位有许多位错,则为 80286 芯片有故障,若数据错则应检查相应数据驱动器。如图 1-4 所示。若数据驱动器的输入/输出值相同,数据错的原因是 ROM BIOS 芯片坏或另一级总线有错,用同样的方法继续查另二级总线。

当 I/O 槽 A10 与 B10 短路之后,测试 SA19~SA0 FFFF0(H),而数据 SD15~SD0=5BE8(H),故 SD1 数据信息不对。经检查 ROM BIOS 芯片 U17、U27、U47、U37 输出 MD15~MD0=5BEA(H),该信息送到数据收发器 U5、U11 的输入端仍然为 5BEA(H),但输出为 5BE8(H),故判断低 8 位数据收发器 U5—17 引脚有故障。该引脚与 I/O 槽 A8 及连接局部总线和系统总线的低 8 位数据驱动器 U67—19 相连接。为区别是 U5 或 U67 芯片有故障,还是 I/O 槽 A8 与地

短路引起的故障。可采用分割法把 U5—17 与 U67—19 及 I/O 槽 A8 之间的印制线割开，再用同样方法测试 U5—17 仍为低电平因此判断是由 U5—17 引脚内部与地短路造成此故障。更换该芯片后，将割开的印制线连好，开机后，故障排除。

(2) 检测 I/O 槽上的地址信号 SA19~SA0=FFFF0(H)，其地址的传输路径如图 1—4 所示。在第一个总线周期测试地址驱动器 U65 输出地址信号 LA23~LA17 送到 I/O 短槽 C2~C8，U73、U60、U56 输出地址信号 SA19~SA0 送到 I/O 长槽和 U38、U48。系统总线地址通过 U38、U48 形成扩充总线地址 XA14~XA1 送到 ROM BIOS 芯片。上述路径上所有信号的电平都是固定的，检查十分方便，检查结果是正确的，说明地址线传输通路无故障。

同理，数据的传输通路是 ROM BIOS 输出 MD15~MD0 送到 U11、U5 形成 SD15~SD0，低 8 位送 I/O 长槽 A2~A9，高 8 位送 I/O 短槽 C18~C11。同时 SD15~SD0 还送到 U66、U67 形成 D15~D0 送 80286。经检查 ROM BIOS 输出 MD15~MD0=5BEA(H)，而经过 U11、U5 形成的 SD15~SD0=FFEA(H)，说明 U11 芯片有故障，更换 U11 芯片后，故障排除。

(3) 对 CPU 的地址通道进行检测, 按图 1-4 所示。逐级测试发现 U60 输入端有信号, 但输出为高阻, 可断定是由于 U60—1 允许输出端电位不正确造成的。进一步测试 U60—1 为悬空电平, 当此脚为低电平时允许地址信号由 U60 输出送 I/O 槽。SA16~SA9 呈高阻状态是由于 U60—1 处于悬空电平引起的。U60—1 来自 80286—65 引脚, 再测试 80286—65=0, 说明 80286 无故障, 已输出正确的控制信号。引起 U60—1 为悬空电平可能有两种原因: 其一, 是 U60—1 引脚虚焊; 其二是 80286—65 与 U60—1 之间的印制线断开了。经仔细检查发现 U60—1 引脚虚焊, 经补焊后, 再启动机器, 工作正常。
