# 火力发电厂的水质事故分析与处理

## 火力发电厂的水质事故分析与处理

窦照英

## 第二节 某厂#18炉对流管束皿状腐蚀穿孔

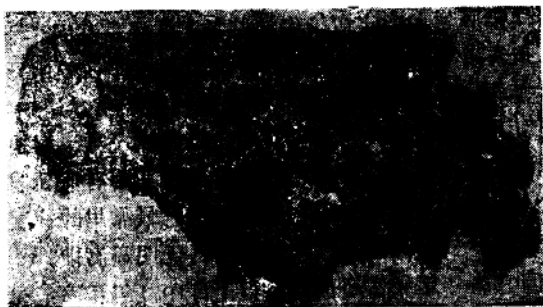
1. 解决了高压除氧器的腐蚀: 由于二氧化碳腐蚀, 该厂高压除氧器的淋水盘经常被腐蚀坏, 如照片3。过去虽然采取了涂汽包漆和喷涂紫铜等措施, 但都收效不大, 除氧水箱和管道中也积

照片3被腐蚀坏的除氧器淋水盘

存3-4毫米的铁锈。进行石灰处理和氨处理后消除了这种腐蚀现象。
