# 湖南省煤矿重特大事故案例汇编

(二〇〇二年)

湖南煤矿安全监察局

2003 年 10 月

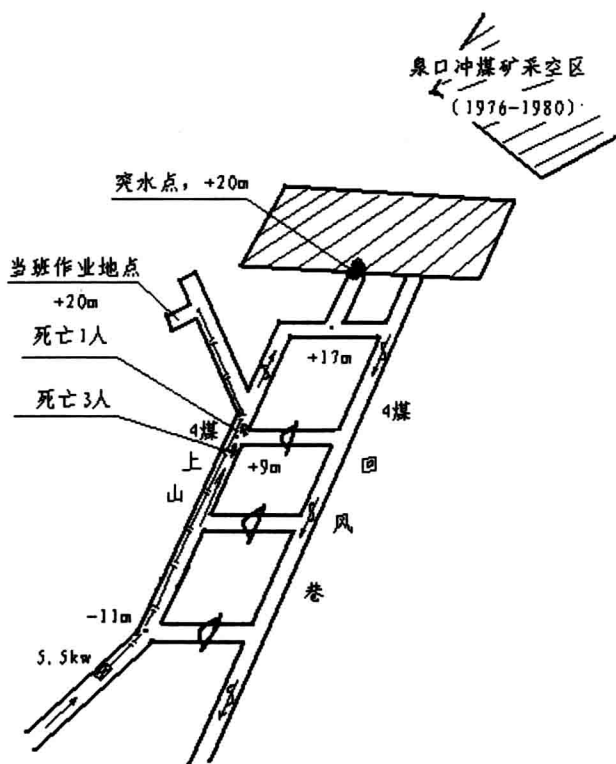
附：蛇形山镇新力煤矿“1·1”水害重大伤亡事故现场示意图

2002年1月1日7:40分,双峰县蛇形山镇新力煤矿三水平IV煤上山三平巷发生水害重大事故,透老窑积水 $93\text{m}^3$ ,冲出煤矸75t,死亡4人,直接经济损失30万元。经调查认定本次水害事故是一起责任事故。

1、对泉口小煤窑井下开采范围心中无数、没有落实防治水措施，在矿井边界线 $F_2$ 断层附近违章从事采掘作业，没有观测“三带”发育高度，以致采空区冒裂带沟通了泉口老窑积水区，是造成水害事故的直接原因。

二是对以 $F_2$ 断层为矿界线的地质情况没有掌握，没有进行矿井开采设计、没有留防水煤柱，没有坚持“有疑必探，先探后掘”的探放水原则。

三是盲目在隔水煤柱中从事采掘作业，没有观测“三带”变化情况。

3、在断层边或水患威胁的作业地点从事采掘活动，必须坚持“有疑必探、先探后掘”的探放水原则。严格按《煤矿安全规程》第259条规定，留设防水煤柱。严禁在隔水煤柱中从事采掘作业。
