计算机外设故障维修 实例汇编

黄事达

陕西电子杂志社

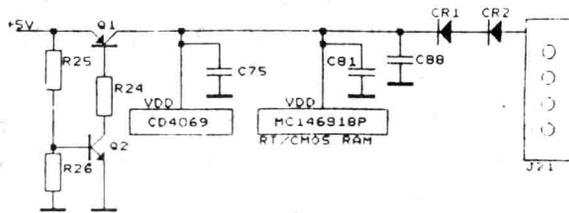
图 1.1 RT/CMOS RAM 供电原理图

根据出错信息提示，该故障与 RT/CMOS RAM 电路有关，而重新设置后，机器工作正常，说明 RT/CMOS RAM 电路功能正常。但下电后再开机，则又出现出错信息。由此可知该故障与 RT/CMOS RAM 的供电电路有关。查图示 RT/CMOS RAM 部分供电电路。拔下 3.6V 电池测其开路端电压为 0V。换上一只新的 3.6V 电池，插入 J21 插座，关闭主机电源，测得 3.6V 干电池的路端电压降至 2.5V 左右，测电池负载电流高达 20mA，说明电池供电回路严重漏电。测 Q1 发射极电压为 0V，说明 Q1、Q2 正常；取下干电池，测 Q1 集电极对地电阻，只有 100Ω 左右；先后焊开 C88、C81 的一端，漏电电阻仍为 100Ω 左右；当焊开 C75 的一端时，Q1 集电极对地电阻恢复到趋于无穷大；焊下的 C75 测量，其漏电电阻只有 100Ω 左右。用一只 0.01μ 电容换下已坏的 C75，故障排除。
