# 美国海损事故报告 汇编

1986年7月31日 密西西比, 帕斯卡古拉, 美国油驳“TTT 103”爆炸

NTSB/MAR-87/05

1986年7月31日 密西西比, 帕斯卡古拉, 美国油驳“TTT103”  
爆炸。

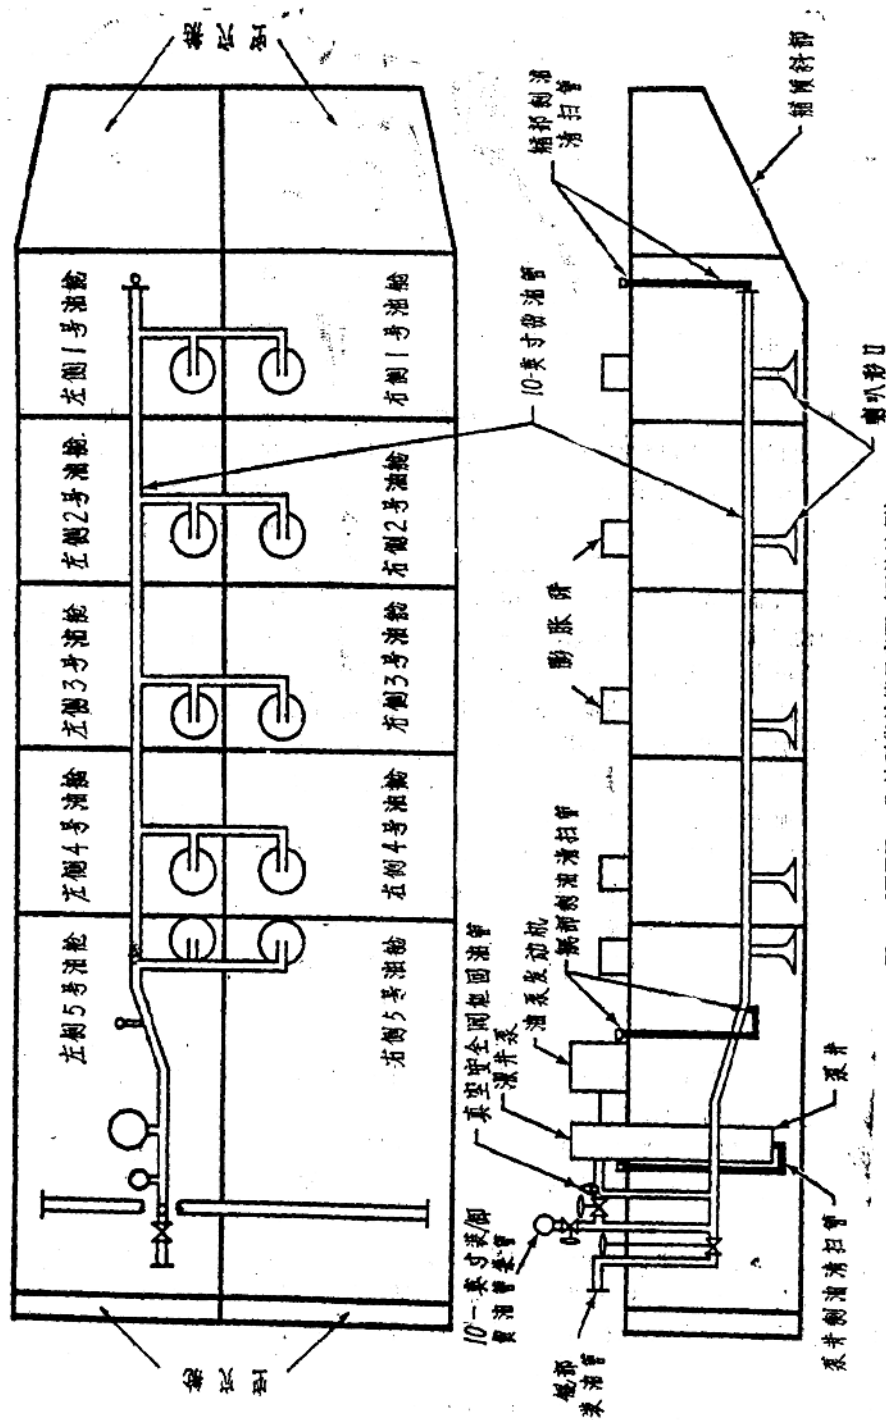
图 2 - "TTT103" 油驳货油管示意图 (不按比例)

油驳在2号泊位等待货油备妥, 约等了9个多小时, 18:24油轮船员将码头上的1根8-英寸的橡皮软管接到油驳货油管管系上。“TTT103”左侧和右侧的NO.3、4、5油舱共装载了约1.2万桶的2号柴油(见图2)。21:00后不久, 柴油装载结束。

柴油装载结束后,“赫恩敦 阿”船员登上油驳,清除货油管中的柴油,以便随后装载无铅汽油。拖轮船员把1台可携式气动泵与油驳甲板上货油管集管后端的2-英寸剩油清扫管相连接(见图2),然后使用码头的压缩空气,将剩留在油管中的柴油泵入左侧NO.3油舱。与此同时,被派往2号泊位的谢瓦隆作业人员,将码头竖管注<sup>3</sup>中的柴油排入1个位于突堤码头下面的废油罐内,以防污染,然后对油驳货油管进行排气通风,通风从码头竖管排泄管开始,穿过软管和油驳甲板集管处的开式阀。
