先進經驗彙編

# 鍛造、熱處理

# 300 匹馬力柴油機曲軸試鍛總結

曲軸鍛造技術研究會議籌備工作組

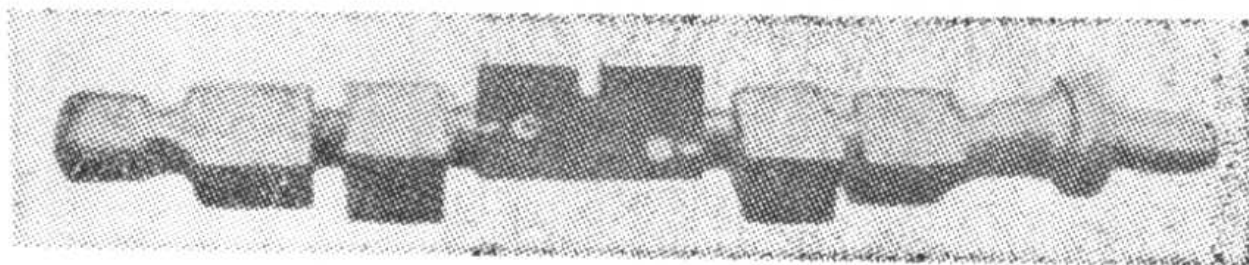
圖 1

01#——四处：在第 3 第 5 兩档，見圖（1）

知裂紋被車削掉后是否尚能应用，鍛件主軸頸的尺寸原系 180 公厘，01及04兩軸車削到 170 公厘后已將裂紋車掉。

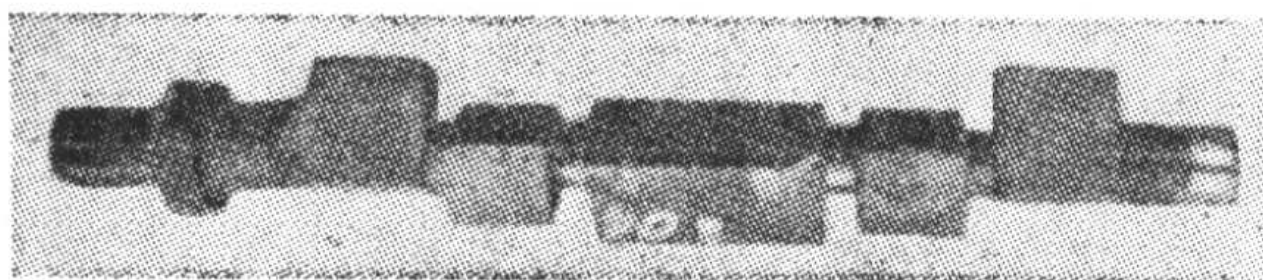
圖 2

04#——一处：在第 3 档，見圖（2）

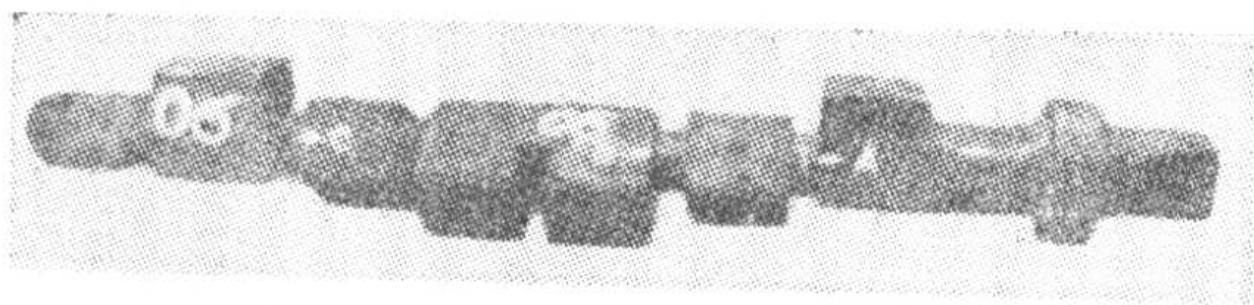
圖 3

06#——三处：在第2第3，第6三档，見圖（3）

而 06 軸車削到 170 公厘后仍有深約 2 公厘的裂紋存在，另以細銼刀銼至 164 公厘后以酸浸蝕觀察，裂紋始被去掉。

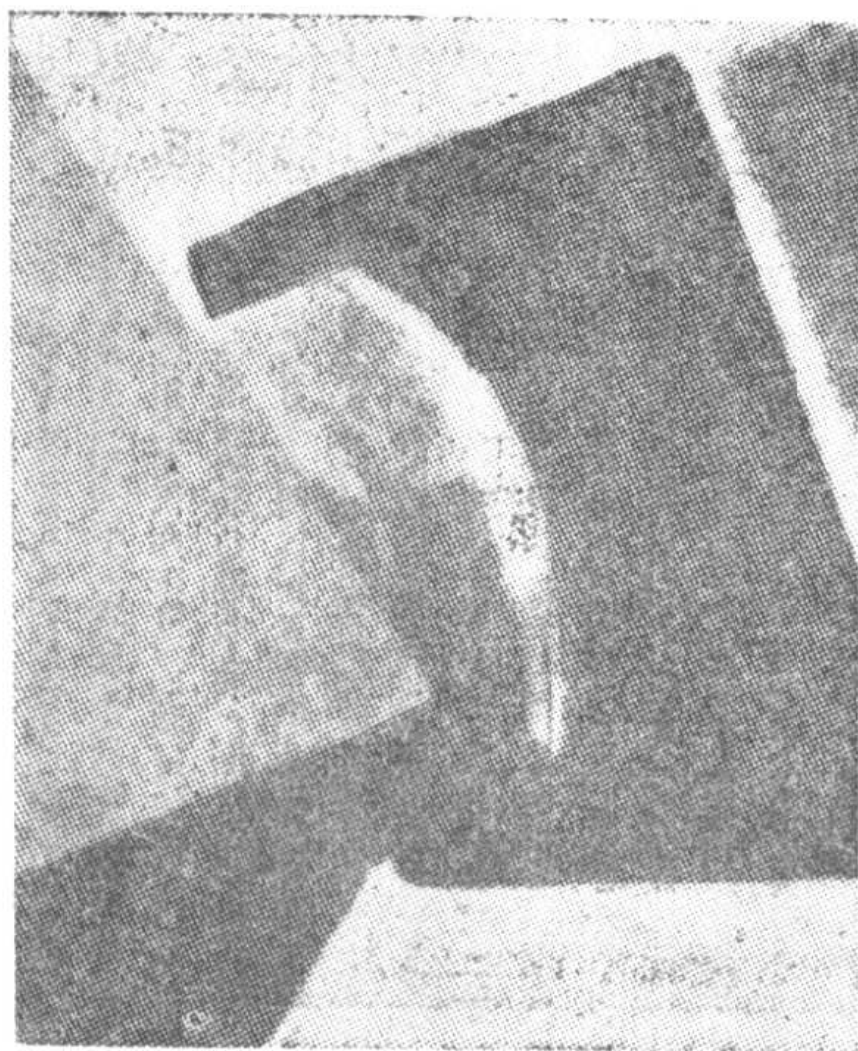
圖 4

裂紋的形狀可以分为兩種：一种是圍繞軸頸圓周（其平方与軸中心線垂直）成線狀（見圖4，5，6，7，8，）；一种是順扭轉方向或不順扭轉方向排列，成斷續狀（見圖10，11，12），而發現裂紋的時間，亦有正在扭轉及冷却后兩種。

数量：1根 闊：0.3~1公厘  
長：340公厘。

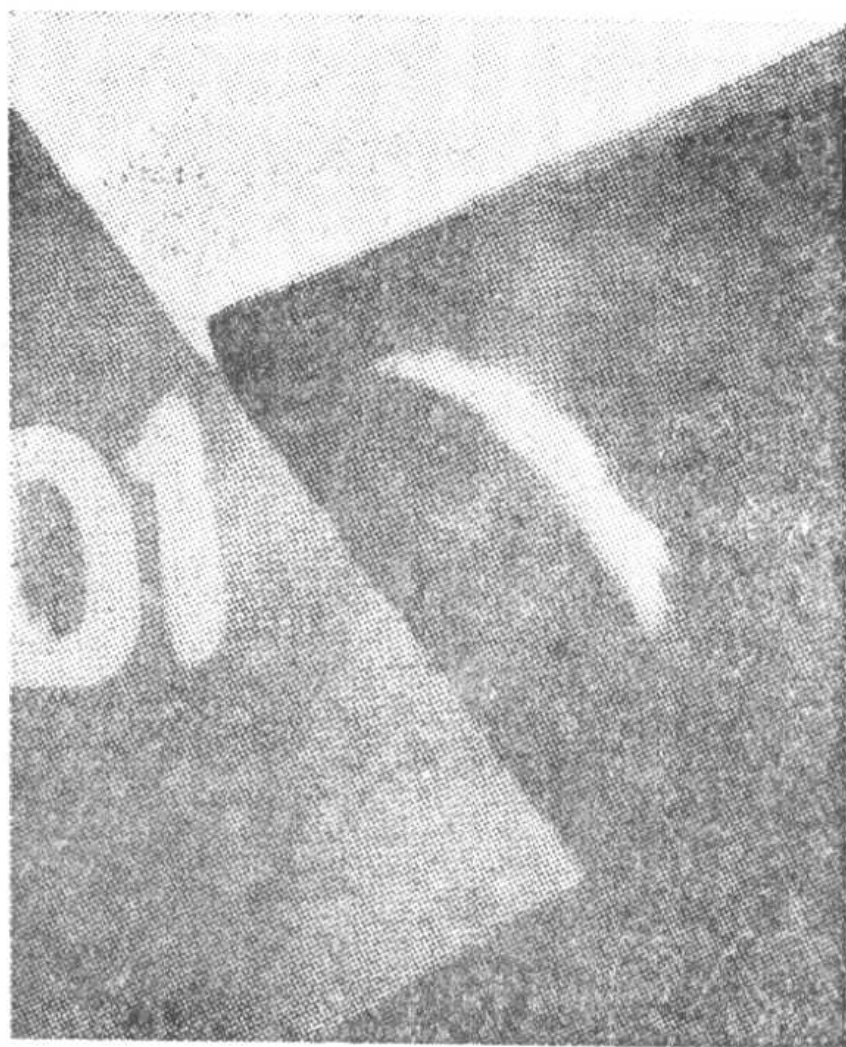
圖 5

数量：1根 闊：0.1~1公厘  
長：240公厘。

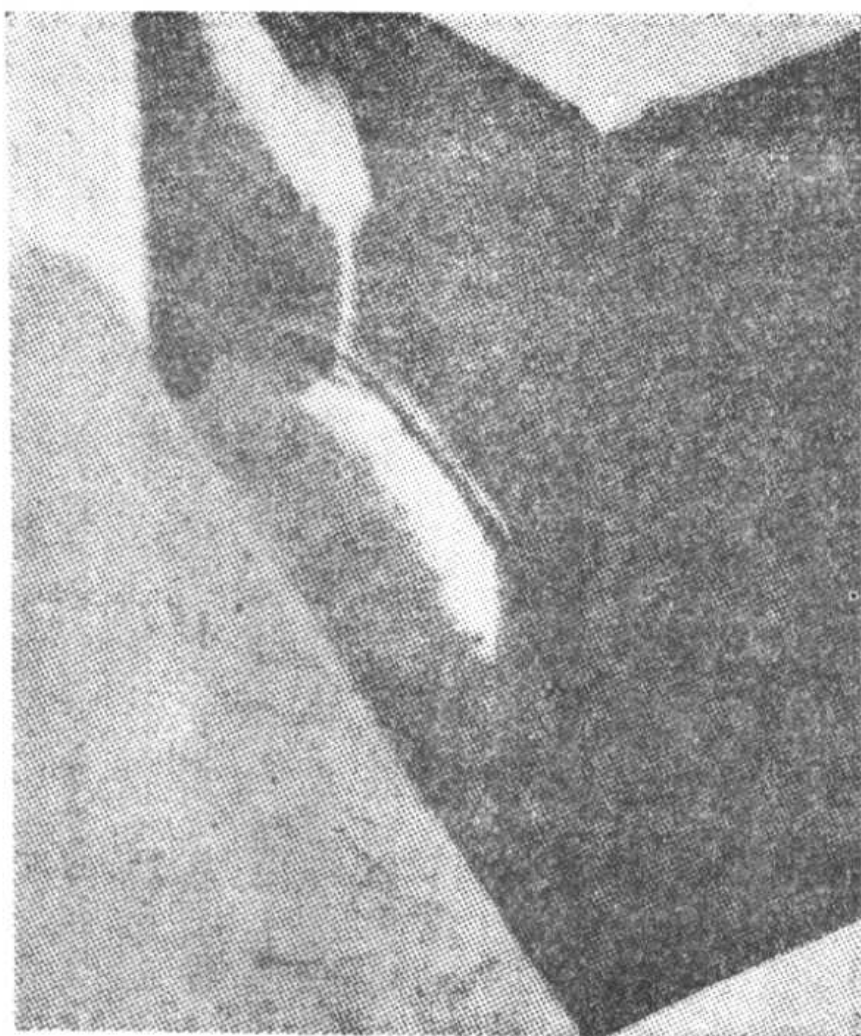
圖 6

数量: 2 根 闊: 0.2~1.5公厘  
長: 230公厘。

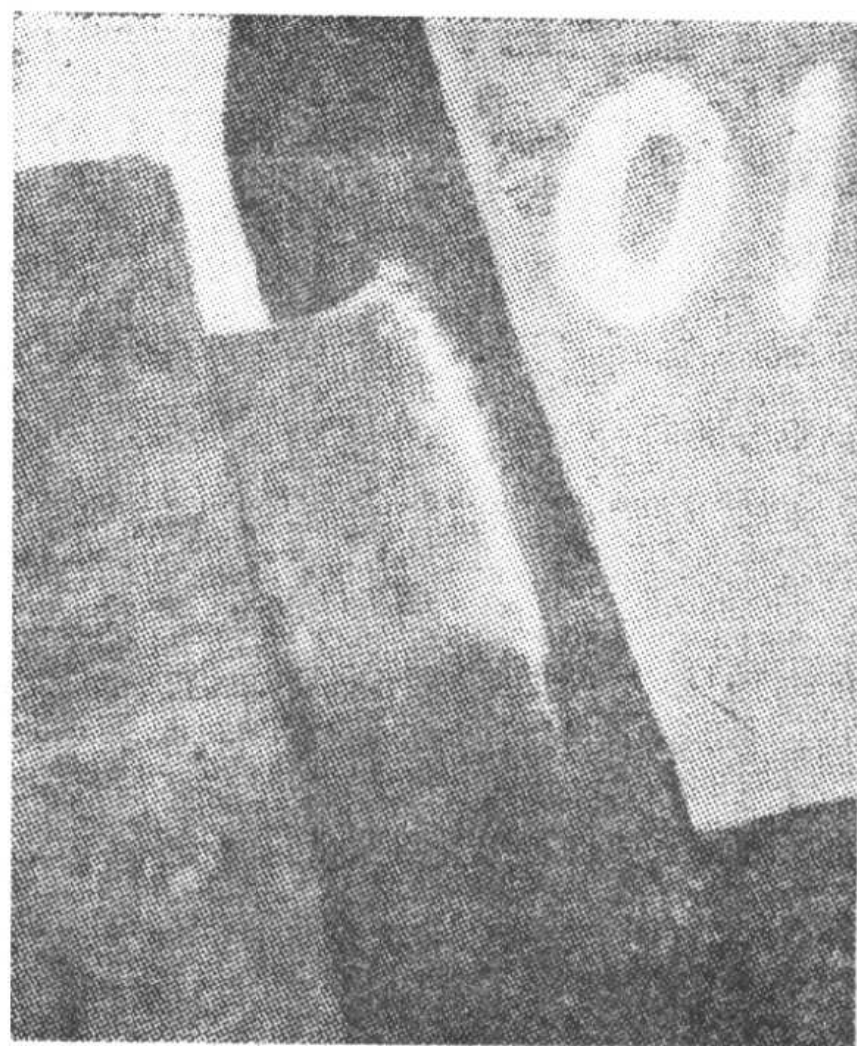
圖 7

数量: 1 根 闊: 0.2~1公厘  
長: 300公厘。

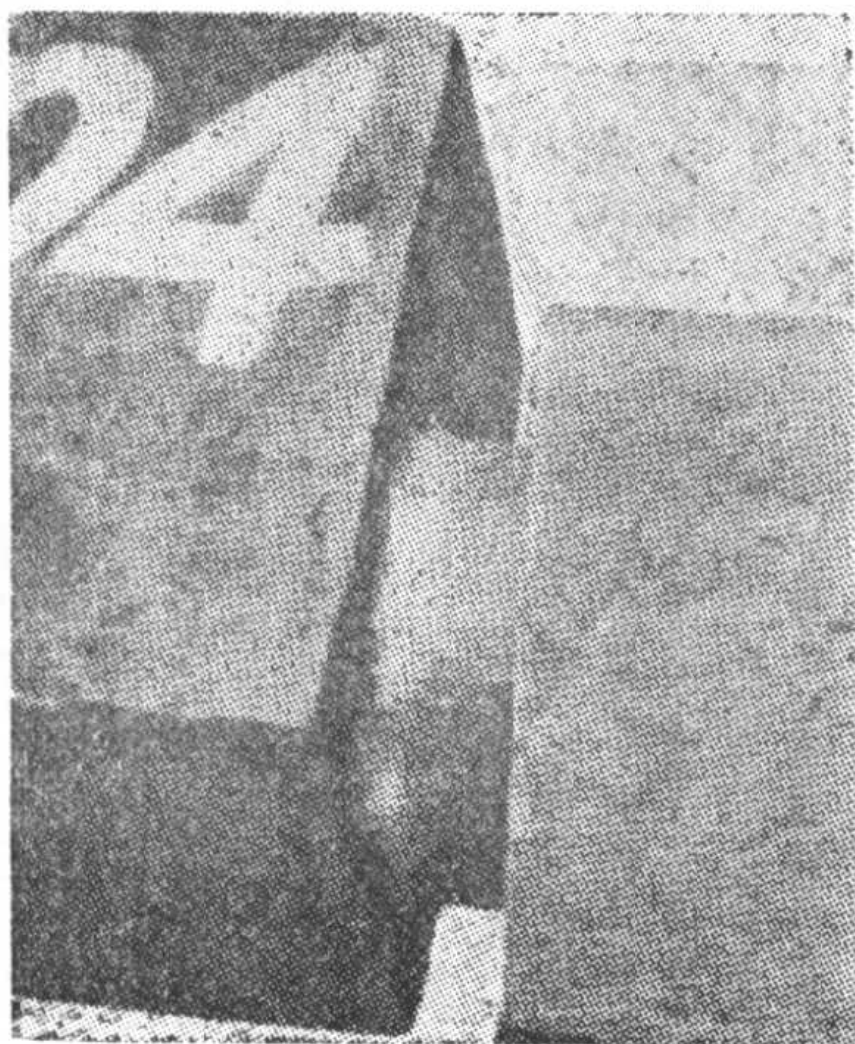
圖 8

数量: 5 根 闊: 0.3~1.5公厘  
長: 360公厘。

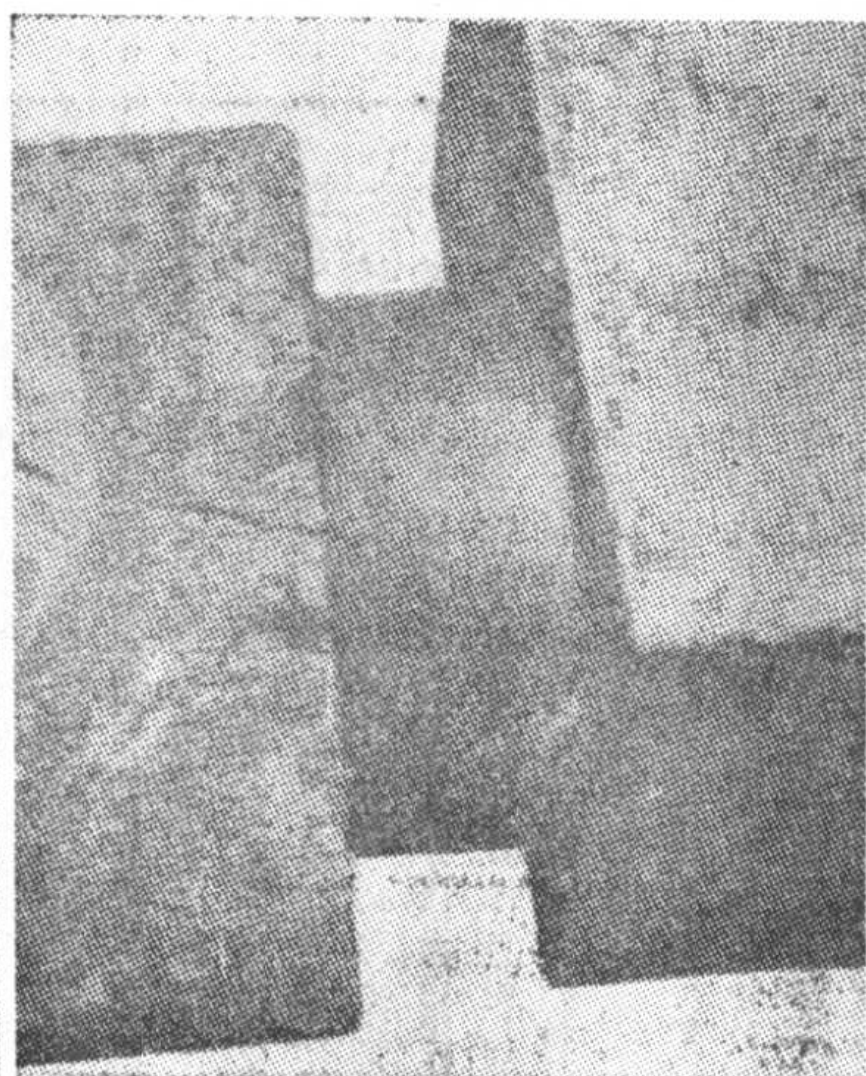
另04#第5档主軸頸表面有綫紋一处，見圖（9）

圖 9 順扭轉方向

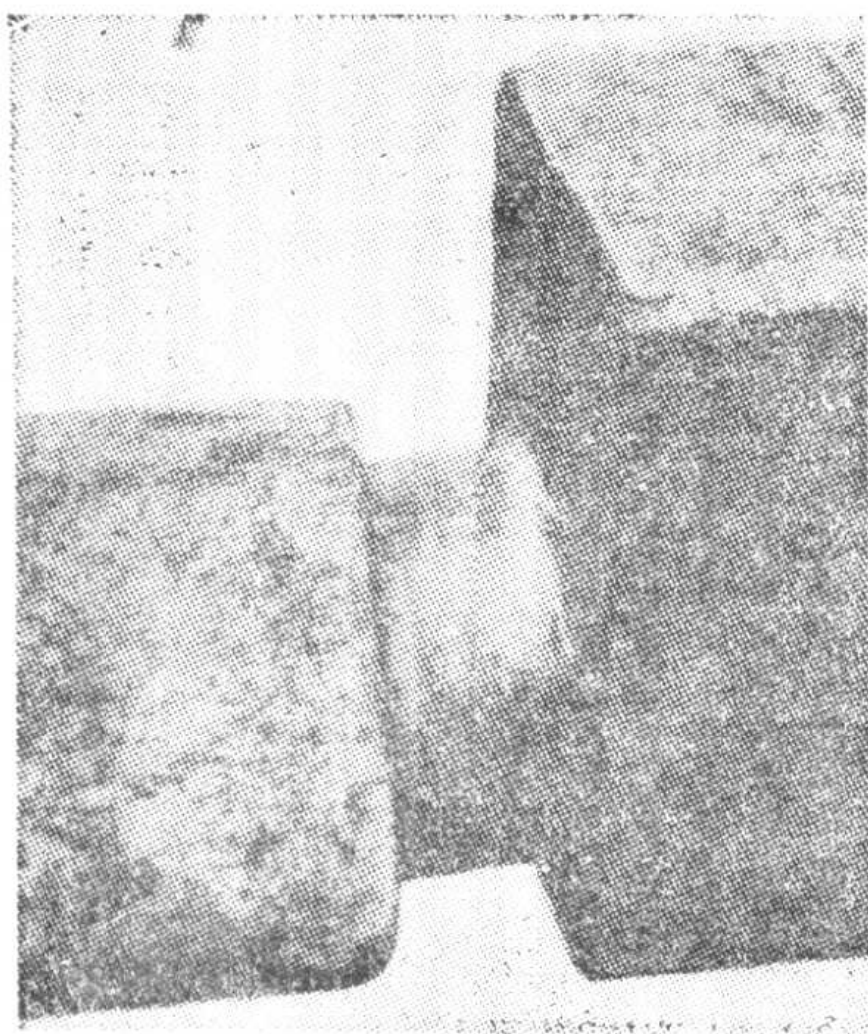
圖 10

数量: 5 根 闊: 1~3公厘  
長: 150公厘。

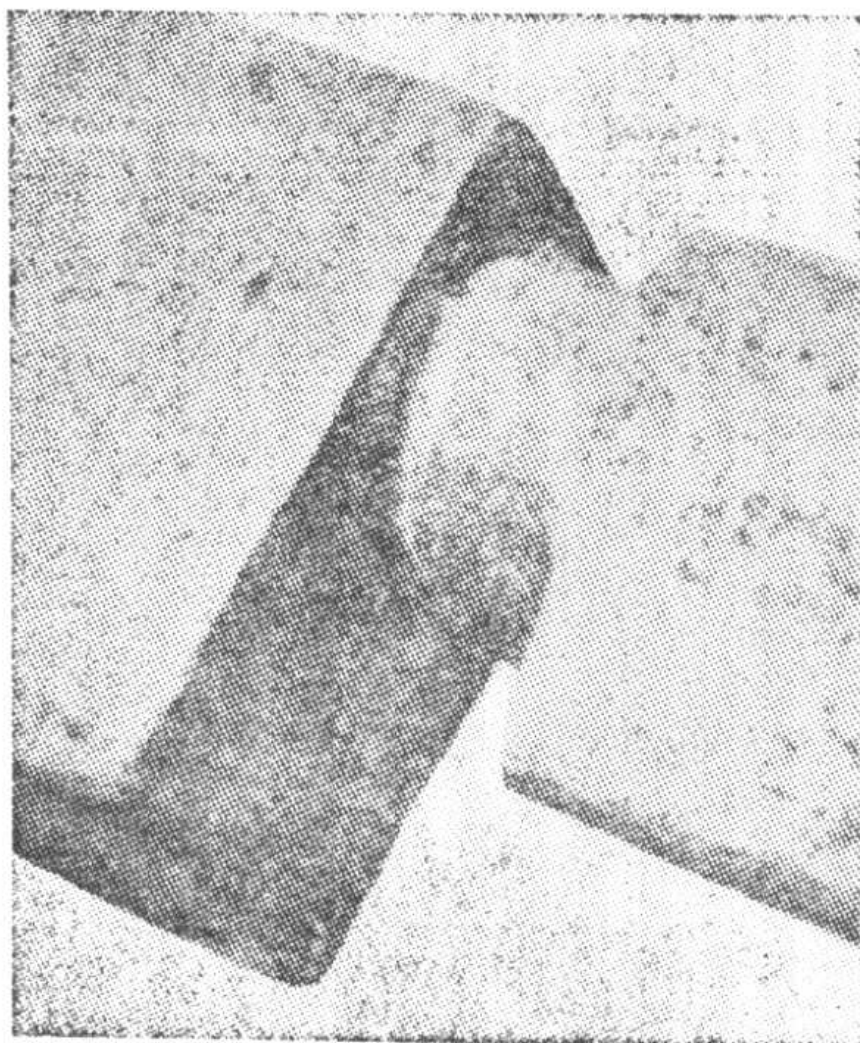
圖 11

数量: 3 + 6 根 闊: 1~2.5公厘  
長: 65~85公厘。

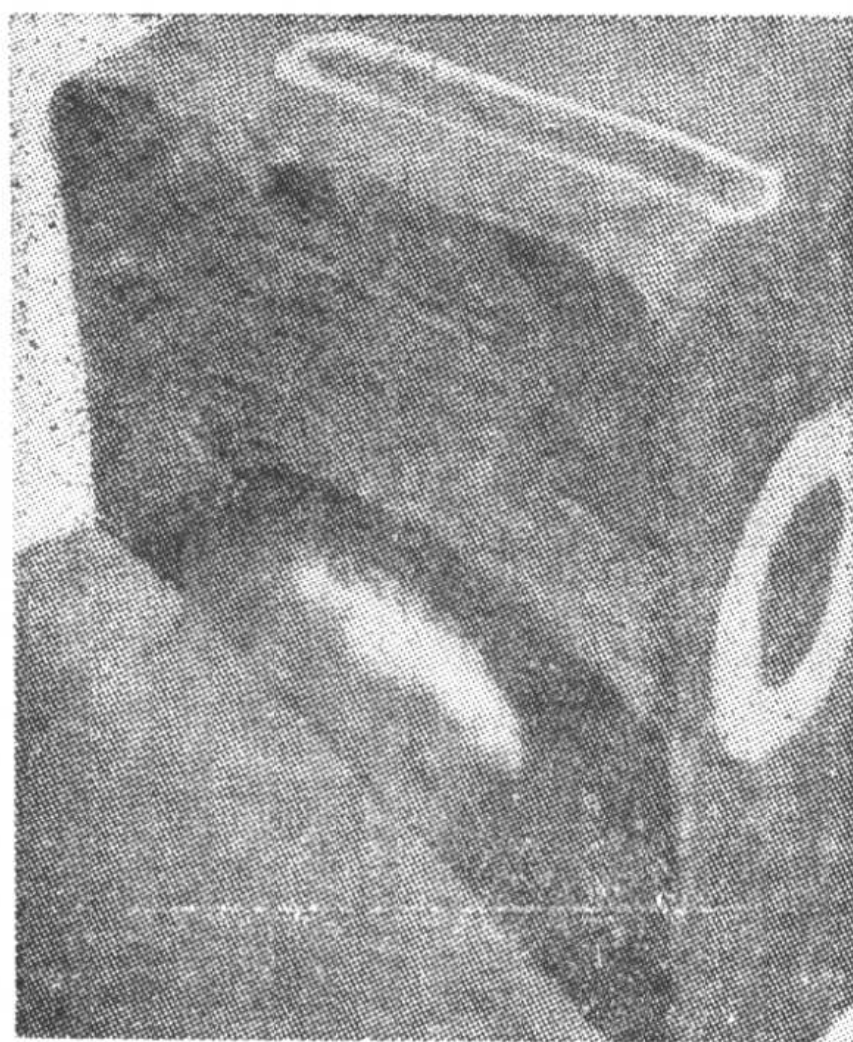
圖 12

数量: 1 根 闊: 0.5~3公厘 長: 240公厘。
