# 整 治 道 床 陷 槽

柳州鐵路管理局技術館

## 整治道床陷槽

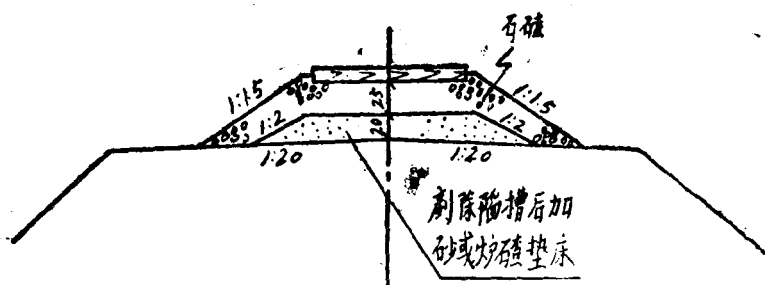
1.湘桂綫K781+976：

病害情况：粘土質路堑，綫路沿山麓通过，地下水位高，开挖路堑后，側溝經常积水，路基向兩側溝擠出，軌道下沉，道床陷槽深度达1.4M，边坡有滑动現象。

整治办法：过去采用添砟起道，病害日趋严重1954年修建滲水溝排除地下水，綫路情况稍有好轉，但在雨季中，道心积水，粘土滲透能力低，滲溝不能起排洩道心积水的作用，粘土飽和水分，或流动状态向外挤

鋪道床，剷除路基面已破壞土壤15公分至20公分，視綫路縱断面情况，采用20公分砂墊床15公分碎石或25公分碎石道床处理后，綫路已得到稳定。如图(五)

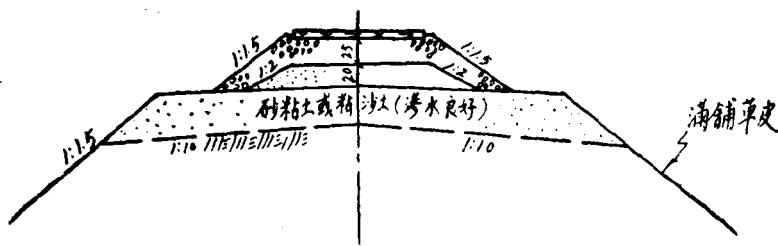
#### 6. 路堤縱断面的恢复如黎湛綫 K98

新填筑路堤因填土打夯不实預留沉落量不足，通車后基体下沉，基面产生道床陷槽，路基縱断面不順，同时因产生陷槽而堤心积水，雨季中綫路質量保持不住，且陷槽逐步发展，采用添添起道后道床过高，錯誤地填補路肩，更加深了陷槽的深度，病害愈发展，經采用剷除陷槽削开路肩，更換滲水性良好的粘沙土或砂粘土，預留沉落量，先用密排枕木土道通車压实后按規定标高剷除多余土壤做好路拱，加鋪沙墊床20公分，再鋪15公分至25公分的碎石，边坡滿鋪草皮防止冲刷，路基已告稳定。如图(六)

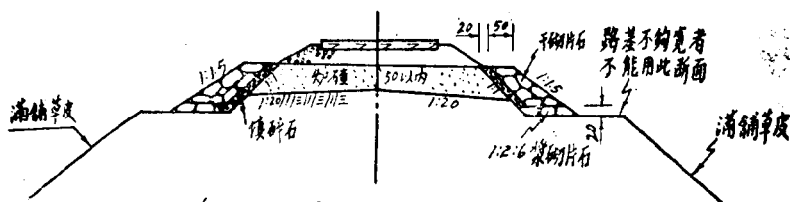
#### 7. 路堤基面土質不良的处理如湘桂綫 K152+320

此段路堤土壤系夾杂粉土質的粘土，雨后饱和水分而膨胀，当时采用橫盲溝疏通积水，因道床陷槽位置深浅不一致，盲溝位置不可能做在陷槽

最深处，且陷槽繼續发展，盲溝除当年起了一些作用外，后即失効，附近土壤与填筑土壤相同，經比較后，采用削开陷槽更換機車爐碴砌片石路肩办法整治，原土質路基面距机底深为75公分，按軌道應力的傳布計算僅为枕底0.24M，按湘桂綫行駛門口51型機車鋪設枕木每公里1600根計算，活載傳布在0.5公斤以內，再加爐碴重量每平方公分的压应力約为一公斤，一般粘土在适当疏干后不致受压变形，1954年完工后，路基已稳定，迄今无不良的变化。如图（七）：

附註：新填路堤如基体尚未稳定繼續下沉的，不宜采用此办法，因基体下沉后，縱断面不合标准，換砂做片石路肩后抬高困难。

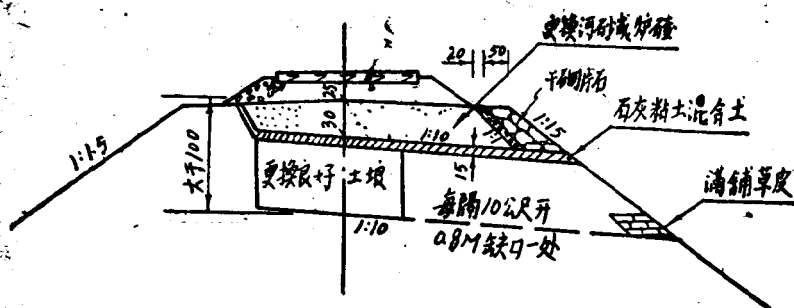
#### 8. 路堤堤心包藏淤泥如湘桂綫 K975+280~+960

此段綫路系1950年修建填筑路堤，土質未加選擇，堤心填筑淤泥，深达4.1M，堤心积水，淤泥受压向外挤，边坡脹起如小丘，綫路質量恶劣，有断道危險，因不良土層太深，全部清除工程很大，且施工困难，采用堤心三公尺范圍內用支撑开挖，更換良好的沙粘土分层夯实，上层覆盖15公分的石灰粘土混合土，再換30公分的粗砂，做片石路肩，为防止新旧土 密度度不一致每隔10公尺处在路堤一側挖开—0.8公尺缺口用坍塌心的土壤回填，堤心填土留1/20的縱向坡度，如有水下滲可导引至缺口处排洩，竣工后尚未发现有不良現象的变化。如图（八）路整地段亦正在試用此法。

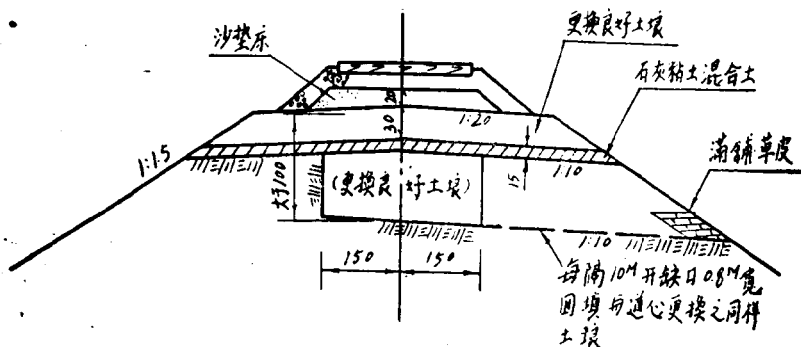
9. 堤心有不良土壤，路基土質不良：（如含水膨脹的粉土類土壤）如  
 蒙漢綫 K259：

此類病害類似圖八的情況，但附近有良好的沙粘土，比採用換砂做路  
 肩經濟，採用圖（九）的辦法，上層改填沙粘土，用密排枕木的辦法壓實做  
 路拱，鋪沙墊床，防水隔層的石灰土質配合成分及干燥辦法，尚須作進步  
 的研究。

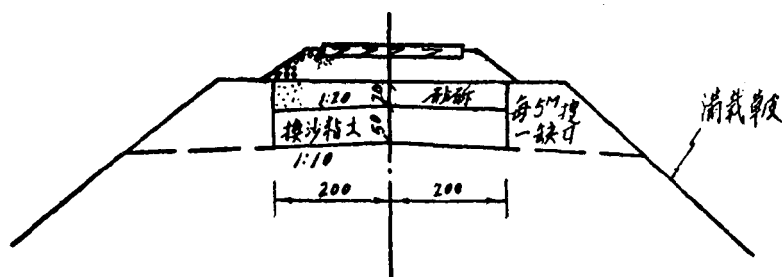
10. 風化頁岩填築的路堤如湘桂綫 K389一帶：

靠近風化頁岩路型的路堤，修築時利用移挖作填，以風化頁岩填築路  
 堤，頁岩在堤心風化較緩慢，但因空隙大，雨水下滲表面液化而逐漸下  
 沉，基面產生陷槽，綫路質量經常有不大的變動，須常作緊急補修（頁岩  
 作為填築路堤的材料第四設計院已取样進行分析試驗結果如何尚未得到報

告，为了防止页岩的繼續风化，边坡采用夯拍平整防水下渗，（最好鋪草皮護坡）堤心采用換砂粘土及砂礫，路肩每隔5M留一0.8M寬缺口，排除积水，竣工后該路稳定，填土厚度是否需50公分，因工程不多，須进一步研究。如图（十）

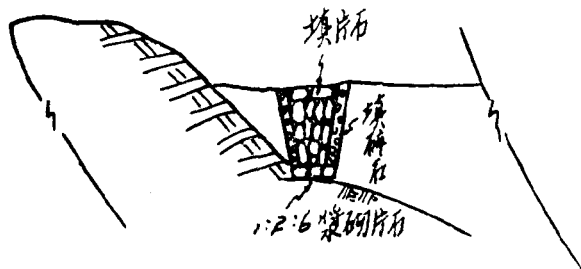
11 位于岩层上路堤，由于岩层中水流未作处理，使路堤沉塌，如湘桂綫 K285+100 經採用橫盲溝导出岩层浸水，路基稳定后表面陷槽同时消滅。如图（十一）

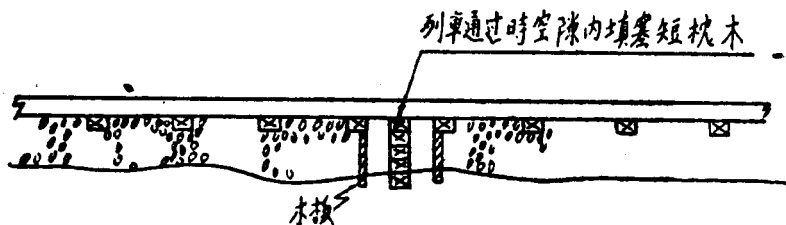
乙、在列車密度較大區間，列車空隙時間較短，採取整日15公里慢行，施工時將枕木方攏一根，進行逐孔开挖回填如图（十二）

每节鋼軌同時不得超过兩处挖填，完畢后砌護肩或縱盲溝。

不論換填何種土壤均應分層 進行夯實（每層0.3M）也有時暫以砂子道床和軌底多串枕木通車一、二天，利用列車壓實后再恢復道床，效果較單純的人工夯實為佳。
