大型合成氨装置用材及腐蚀

石油化工设备设计参考资料

1. 蒸汽甲烷转化炉的金属学经验

【摘要】 美国加利福尼亚壳牌公司的 martinez 炼厂加氢装置日产 64,000,000 呎³ 氢气的蒸汽甲烷转化炉经过四年半操作后有些冶金和腐蚀方面的经验。问题包括次级集合管开裂，次级集合管钟形接口开裂，猪尾管腐蚀，猪尾管设计，炉板开裂，热电偶套管泄漏，蒸汽过热器损坏及转化炉管检验等。这些经验有助于避免其它炉子材料的失效。

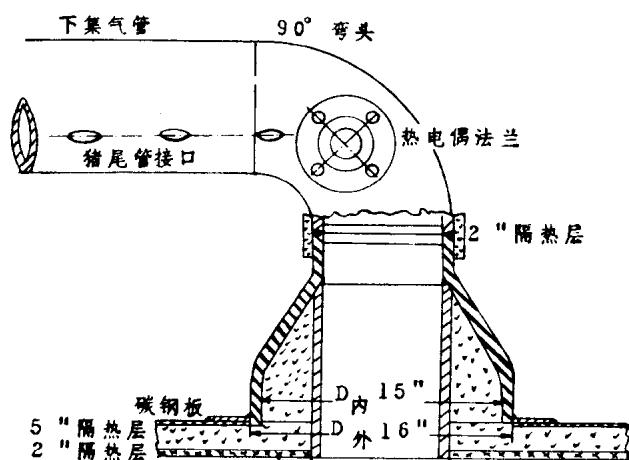
图2 下集气管锥体简图

开车约三年后计划停车时因炉子运转中不易更换热电偶而在下集气管出口端装了新的温度计套管接口。这个新开口在集气管出口端弯头上原来开口的位置的 180° 处。该 $\phi 8"$ 弯头与 $\phi 8" \times \phi 16"$ 的钟形接口相连接，钟形接口又与集气管相连，见图 2。

在非离心浇铸的 ASTM-297HT 不锈钢制铸造弯头上焊接新的温度计套管法兰时，有一环状裂纹在一个钟形接口上出现。内套是由厚度为 $1/2"$ 的离心浇铸的 HT 不锈钢制成，与钟形接口的小端（厚约 1"）相填角焊接。在内套和钟形接口之间绝热。在全部 14 个钟形接口填角焊根上进行射线检验并注意了环向裂纹。

正常操作时，钟形接口的小端温度约 1,400°F，内套管焊缝处约 800°F，而钟形接口的大端温度为 300°F。据认为裂纹发生的原因是因为内套管 (1,400°F) 与钟形接口 (800°F) 焊接处大的温度梯度导致的应力。裂纹被认为随炉子每一开停车周期而有所发展。在一根内套管上也发现过环向裂纹。

对静态浇铸的钟形接口好坏两个部位静态浇铸钟形接口射线检验发现缺陷的部位，靠近离心浇铸的内套管上的至裂纹处进行了金属学试验。好的套管部分的抗张强度符合 ASTM 要求。但坏的套管部分及钟形接口（好坏两部分）不符合标准的强度要求 (59,900 对 65,000

磅/吋²)。除那个坏的套管部分外所有试样都符合最小延伸率的要求。V-却贝冲击试验是在75°F和350°F进行的。静态浇铸钟形接口的试样冲击值低至1呎-磅。钟形接口试样金相检验证实了射线检验发现缺陷的部分存在有裂纹。在靠近主裂纹的内套管上也有延伸裂纹。

上述报导表明即使是铸造状态HT合金也是一种相对脆性的材料，允许的最小延伸率为4%。但在操作高温下将进一步降低其韧性及抗拉强度。HT合金在1,500°F范围内为二次碳化物沉淀所脆化。虽然差别很小，但离心浇铸的HT合金比静态浇铸下的室温冲击性能优越。一般说来，这种合金对裂纹是敏感的，而承受高的应力，一般焊接连接能够预料是会发生裂纹的。

铸造钟形接口气割切除裂纹部分，磨光后在最低预热至800°F下用Inconel-182焊条进行补焊。补焊应用着色渗透和射线检验。有四个钟形接口的裂纹环向位于或靠近修补焊缝，这些钟形接口换上了新的锻造800*合金制钟形接口，该800*合金就是前面推荐的用以代替铸造合金制下集气管的那种锻造材料。原厚度为1/2"外径为8.75"的内套管用厚度为1/8"的304型不锈钢所代替。

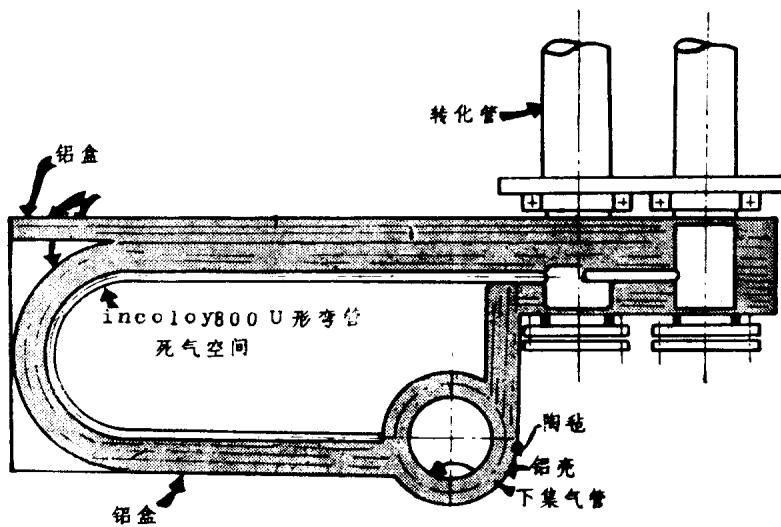
图3 猪尾管隔热盒简图

开车后约二个月，有几根800*合金猪尾管因铝制保温箱熔融并与猪尾管形成合金而坏了。合金化导致条件苛刻一侧产生的麻坑穿透了猪尾管管壁。由此造成的着火虽然很小，但是要求停车更换这些猪尾管。从反应管出口到下集气管的连接猪尾管组合件要求绝热以保存热量，保护人体及使炉的外侧免于受热。最初的猪尾管设计是一个一个单独绝缘的。由于猪尾管间距限制及猪尾管同炉底间距的限制，将每一组下集气管所连的管子要装在一个绝缘箱内，整个绝缘箱改用304型材料。

上述替换上去的800*合金猪尾管没有如规定的那样进行固溶退火。使用不到二年，金属学试验与检验表明这些猪尾管已严重地膨胀。卡规测量表明管子膨胀了12%。金相试验发现膨胀较严重的那些猪尾管的晶界上已产生裂缝，在基体金属包括其内表面上也观察到很多裂纹。有时，这些裂缝开始互相连结形成较大的间距。

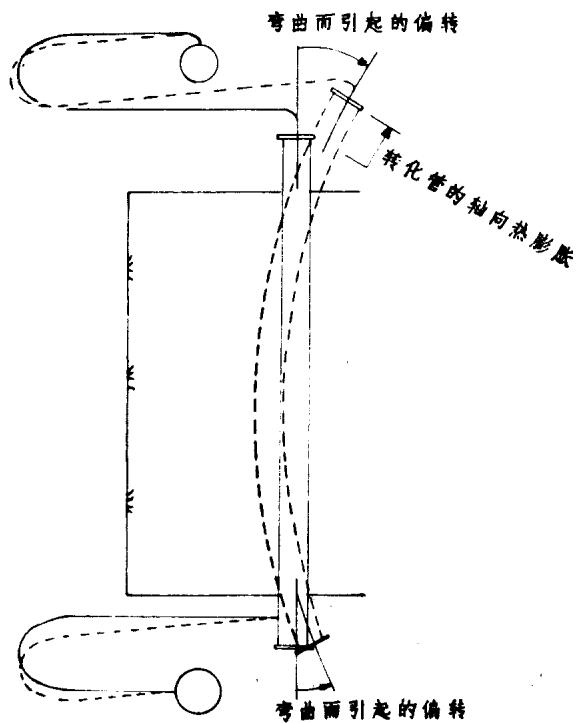
图4 转化管的弯曲

运转约一年以后，炉子设计者将炉子出口端猪尾管与反应管连接可能发生的问题告诉了我们。在原设计时猪尾管连接没有考虑操作中发生的所有情况。特别是对转化炉内装有触媒的炉管设计成两排相互交错，因受热不均发生弯曲而顶、底两端都偏转使猪尾管产生应力的情况在设计中是没有考虑到的，见图4。

对此严重问题着手调查研究以决定是否应该采用校正措施。从现场测得的数据表示出管子的弯曲范围。这个情况使炉子设计者对由猪尾管所产生的应力进行理论上的计算。在Martinez厂的炉子当满负荷时测出弯曲的炉管的平均端部偏转角度约为 1.0° 。由于热膨胀的结果，管子偏转和其他盘管器集气管的变位计算得出在出口端的猪尾管的应力约为40,000磅/吋 2 。这应力是产生在猪尾管和触媒管下端连接处。最大的偏转角度约为 1.7° ，与此相对应的总应力约为69,000磅/吋 2 。这些假定数据是依据完全的弹性分析得出。

在新设计中采用较长的猪尾管以减少其应力，并已推荐替换到 Matinez 炉上去，替换是在开车后 $1\frac{3}{4}$ 年时进行的，在受应力部位试验表明裂纹是象所预期那样发展。事实上，在一个部位上有完全穿透的裂纹，这裂纹可能是在拆卸时产生的，因在操作时并没有泄漏的迹象。

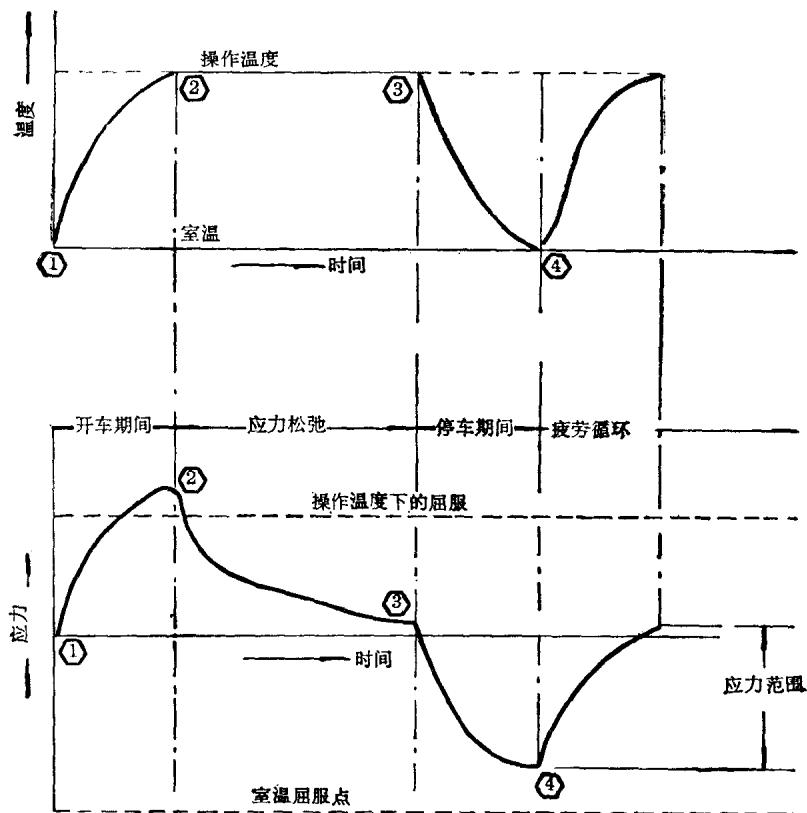
图 5 温度-时间-应力曲线

图5有助于说明应变引起的应力现象。它概括描述了炉膛温度——时间曲线和相对应的应力——时间曲线。点①代表炉子初次

开车前管子系统的情况，这时，系统处于常温下其应力为零。当炉内热量增加，炉膛温度升高。因此，猪尾管、触媒管及集气管金属温度升高，随着产生热膨胀位移，触媒管就弯了。这种位移的结果，管子系统构件经受了应变(伴有应力)，它的增加直至如点②所描述的炉子达到操作温度为止。在稳定操作温度下，系统上的应变实质上是固定不变的，材料的蠕变使应力降低而松弛，此应力以渐伸线方式降到松弛极限点③。这种在管路设计中常碰到的现象，叫做“自弹”(Self-Spring)。因触媒管是一种高抗蠕变材料，系统的塑性变形为猪尾管所吸收。但是，因触媒管仅受到猪尾管管端反作用力，随着猪尾管的负荷的松弛，触媒管的负荷也松弛了。炉子冷却(停车)，猪尾管由于产生永久的变形因而反向应力点④提高了。常温下是不考虑蠕变的，如停炉时的冷应力在屈服点以下，就不会发生塑性流动。随着炉子的开停车，管子系统中的应力水平将在冷应力(停炉时)和松弛极限之间交替变化。

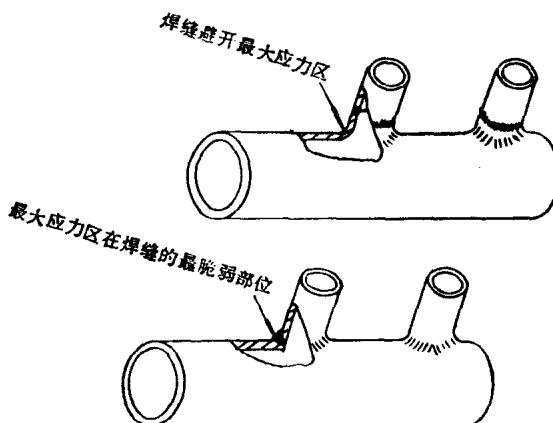
图 2 焊缝置于热疲劳损坏不易发生的低应力地区的例子

在制氢炉的淬冷 (quench pot) 段发现热

疲劳损坏是由于设计不当而引起的。图 2 所示的设计特别容易引起热疲劳而破坏。该图还显示出设计的修改，将焊缝放在较有利的位置。
