# 家电维修技术

1997 年第 1 期(总第 35 期)

## 目 录

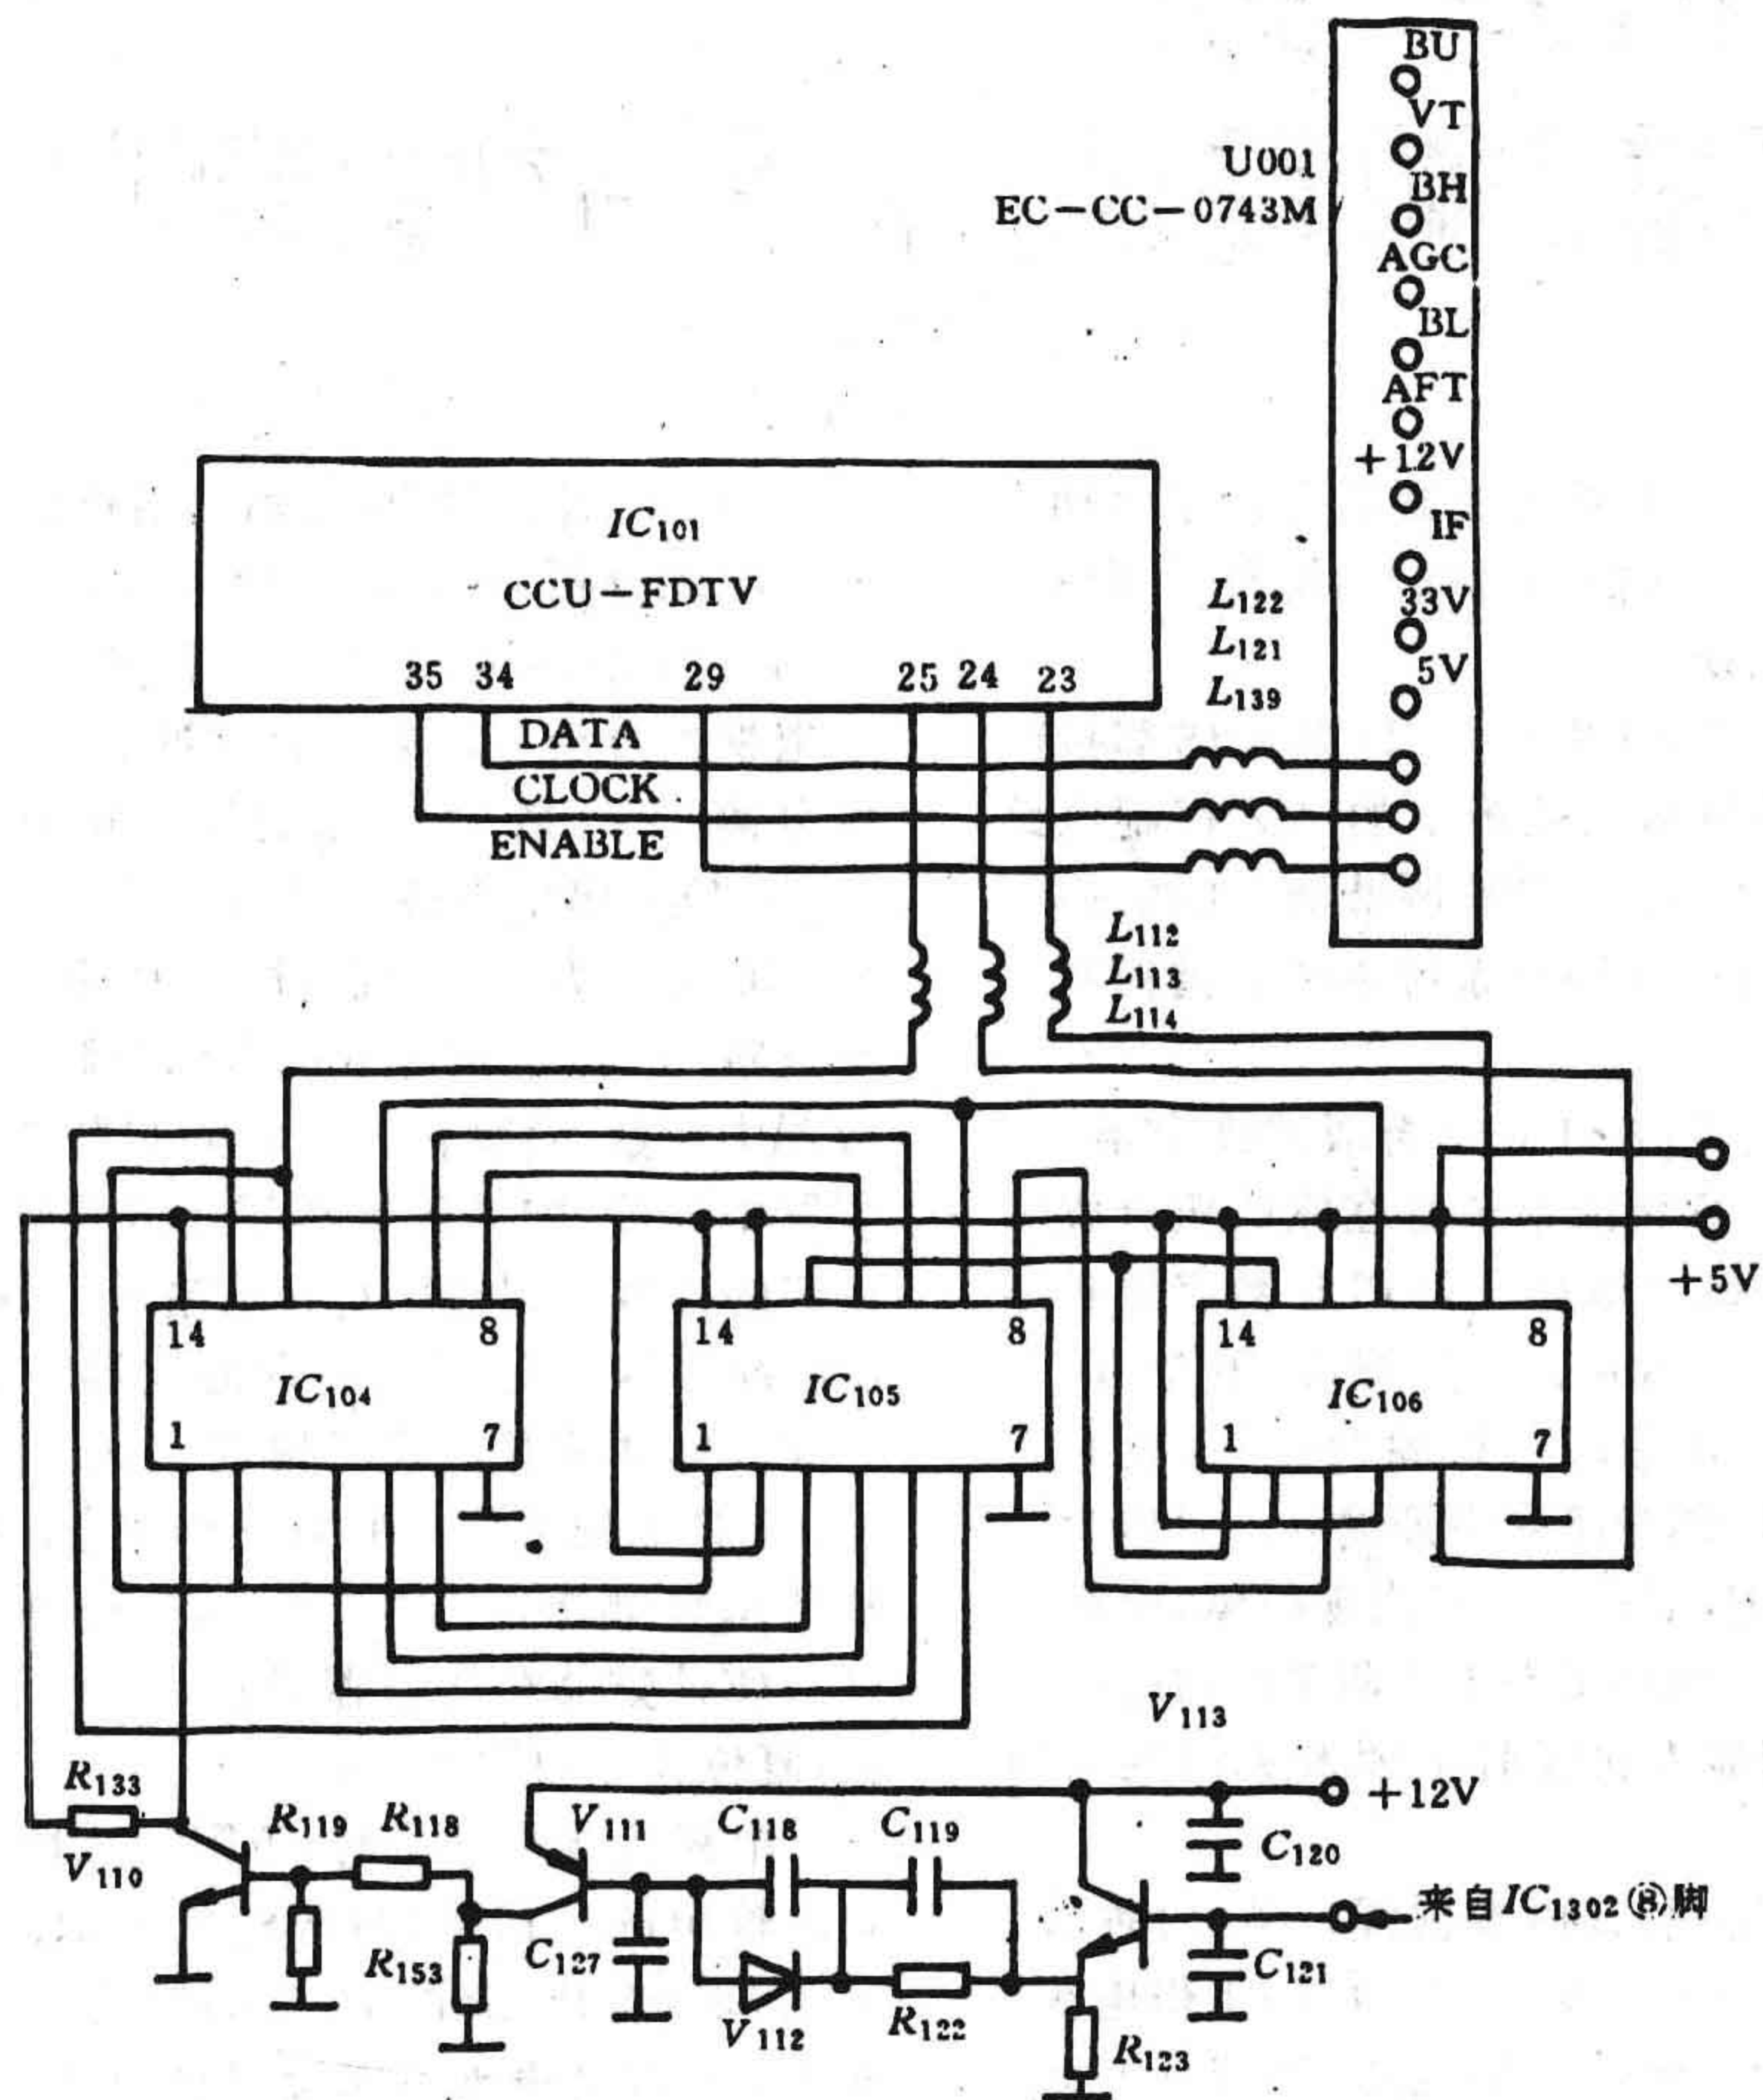
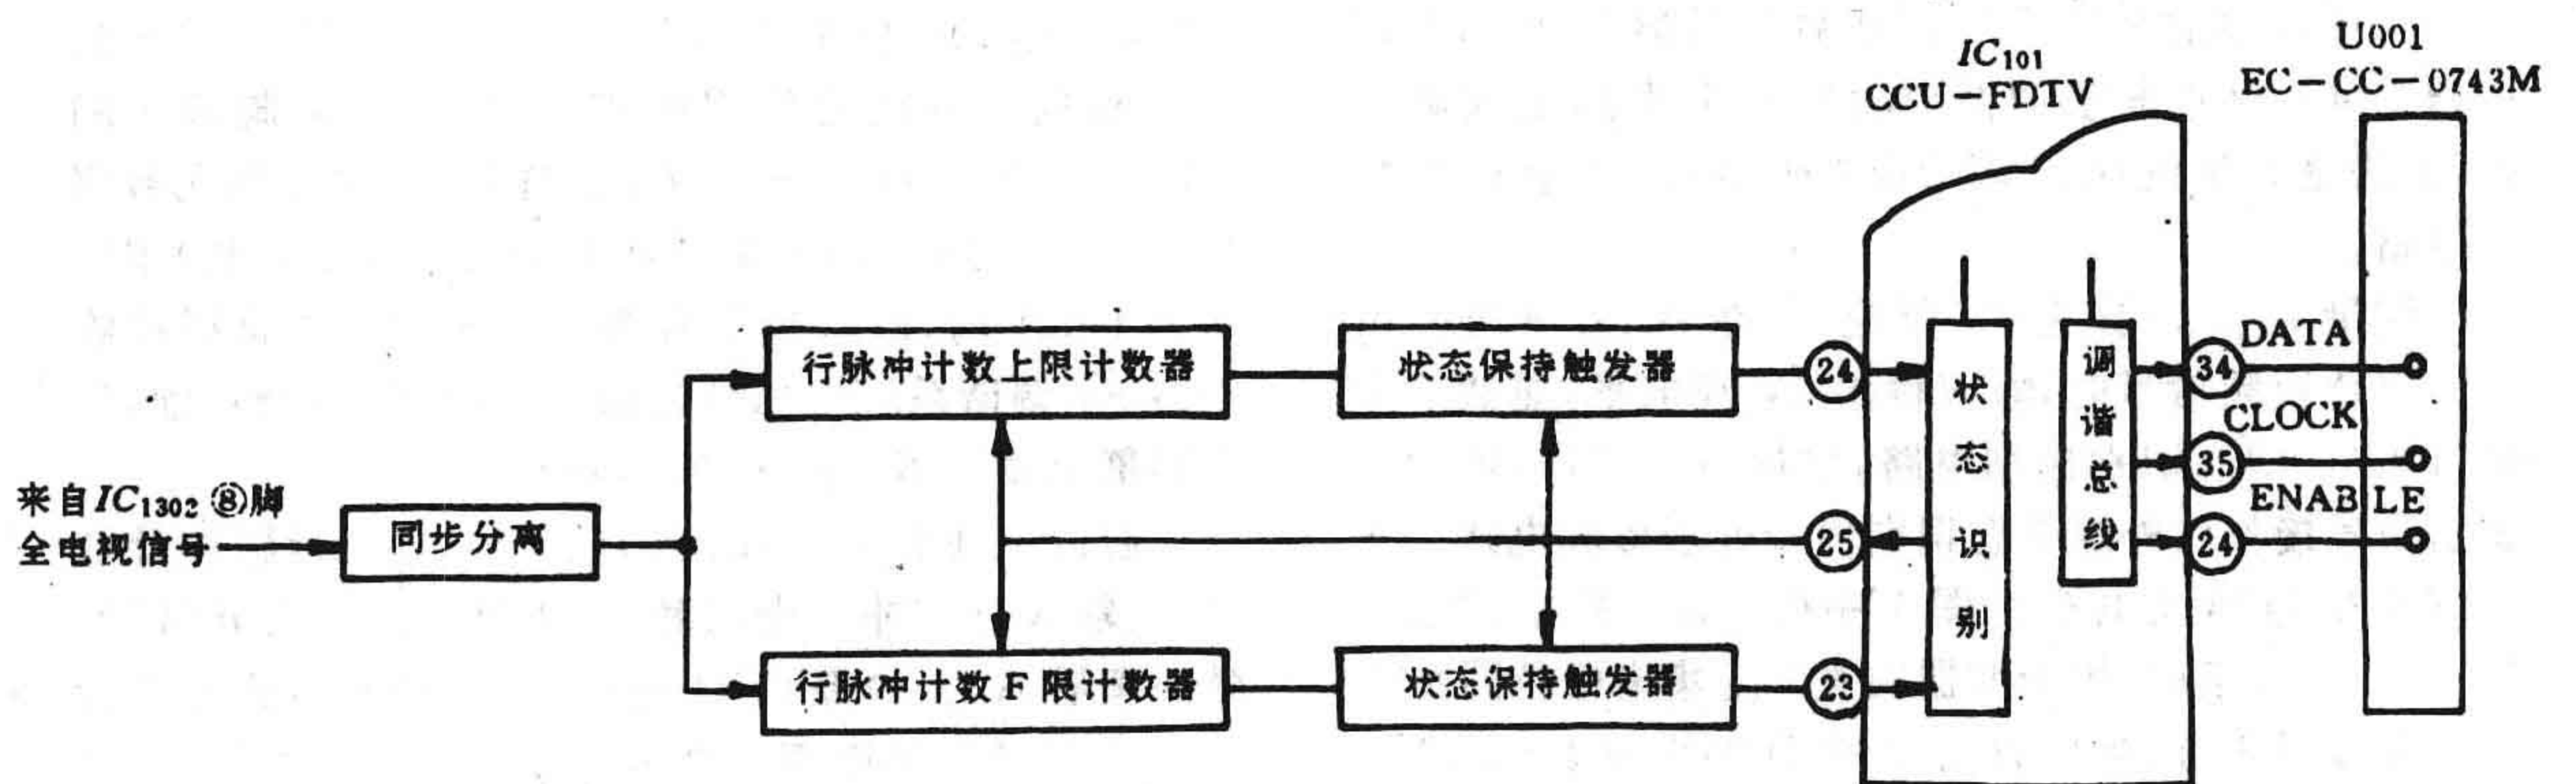
测量  $IC_{101}$  ②脚为 0V 低电平,在  $IC_{1302}$  ⑧脚输出正常复合视频信号时,②应输出 3V 高电平,显然故障来自  $IC_{101}$  状态识别控制电路,包括  $IC_{101}$  ③~⑤状态识别信号接收和外围状态识别信号处理形成电路。状态识别信号形成电路由图 1 中的  $V_{113}$ 、 $V_{111}$ 、 $V_{110}$ 、 $IC_{104}$ ~ $IC_{106}$  组成,用示波器检查  $V_{110}$  集电极行同步脉冲信号波形正常,测量  $IC_{101}$  ③脚④脚均为 4.8V 高电平,断开③、④脚,复查  $IC_{106}$  ⑤脚和⑨脚电位仍为 4.8V 高电平,在  $IC_{104}$  ①脚①④脚行同步脉冲幅度正常时, $IC_{106}$  ⑤脚输出 0V 低电平,而⑨脚输出 4.8V 高电

**障源分析:**状态识别信号形成电路原理如方框图 2(结合图 1)所示:由 AV 控制电路  $IC_{1302}$  ⑧脚输出的全电视信号经  $V_{113}$  射随器缓冲整形,通过  $V_{111}$  进行幅度分离, $V_{110}$  放大,从复合同步信号中取出行同步脉冲,由  $V_{110}$  集电极输出分两路进入  $IC_{104}$  双四位计数器; $IC_{104}$ ~ $IC_{106}$  组成行同步脉冲计数和状态保持触发电路, $IC_{101}$  ①脚输入的行同步脉冲在行脉冲上限计数器中计数,④脚输入的行同步脉冲在行脉冲下限计数器中计数,如果计数器所计信号脉冲数大于芯片内设定的计数范围,经  $IC_{105}$  三输入三与非门电路处理输出脉冲信号改变  $IC_{106}$  双 D 触发器的工作状态;如果无行同步脉冲或脉冲信号幅度太低,行脉冲计数器无输出,双 D 触发器保持原有工作状态。触发器被触发后其状态将维持到 CCU 读入,并从⑤脚输出计数复位信号使计数器和触发器复位、程序计数器 PC 为零截止,复位脉冲周期为 5ms。

通过上述分析可知,当  $IC_{104}$ ~ $IC_{106}$  行脉冲计数器、三输入三与非门电路和双 D 触发器出现异常时,微处理器  $IC_{101}$  内部 CPU 将从③、④脚电路获悉错误信息作出错误判断而输出错误信号,结果导致 U001 FS 调谐系统无法正确调谐引起无图无声故障。由于 HFD—2956 机  $IC_{101}$  ③设有蓝背景功能控制电路,所以在接收不到电视信号时,屏幕显示悦目的蓝色光屏。

平,怀疑  $IC_{106}$  失效,更换后调谐选台正常。

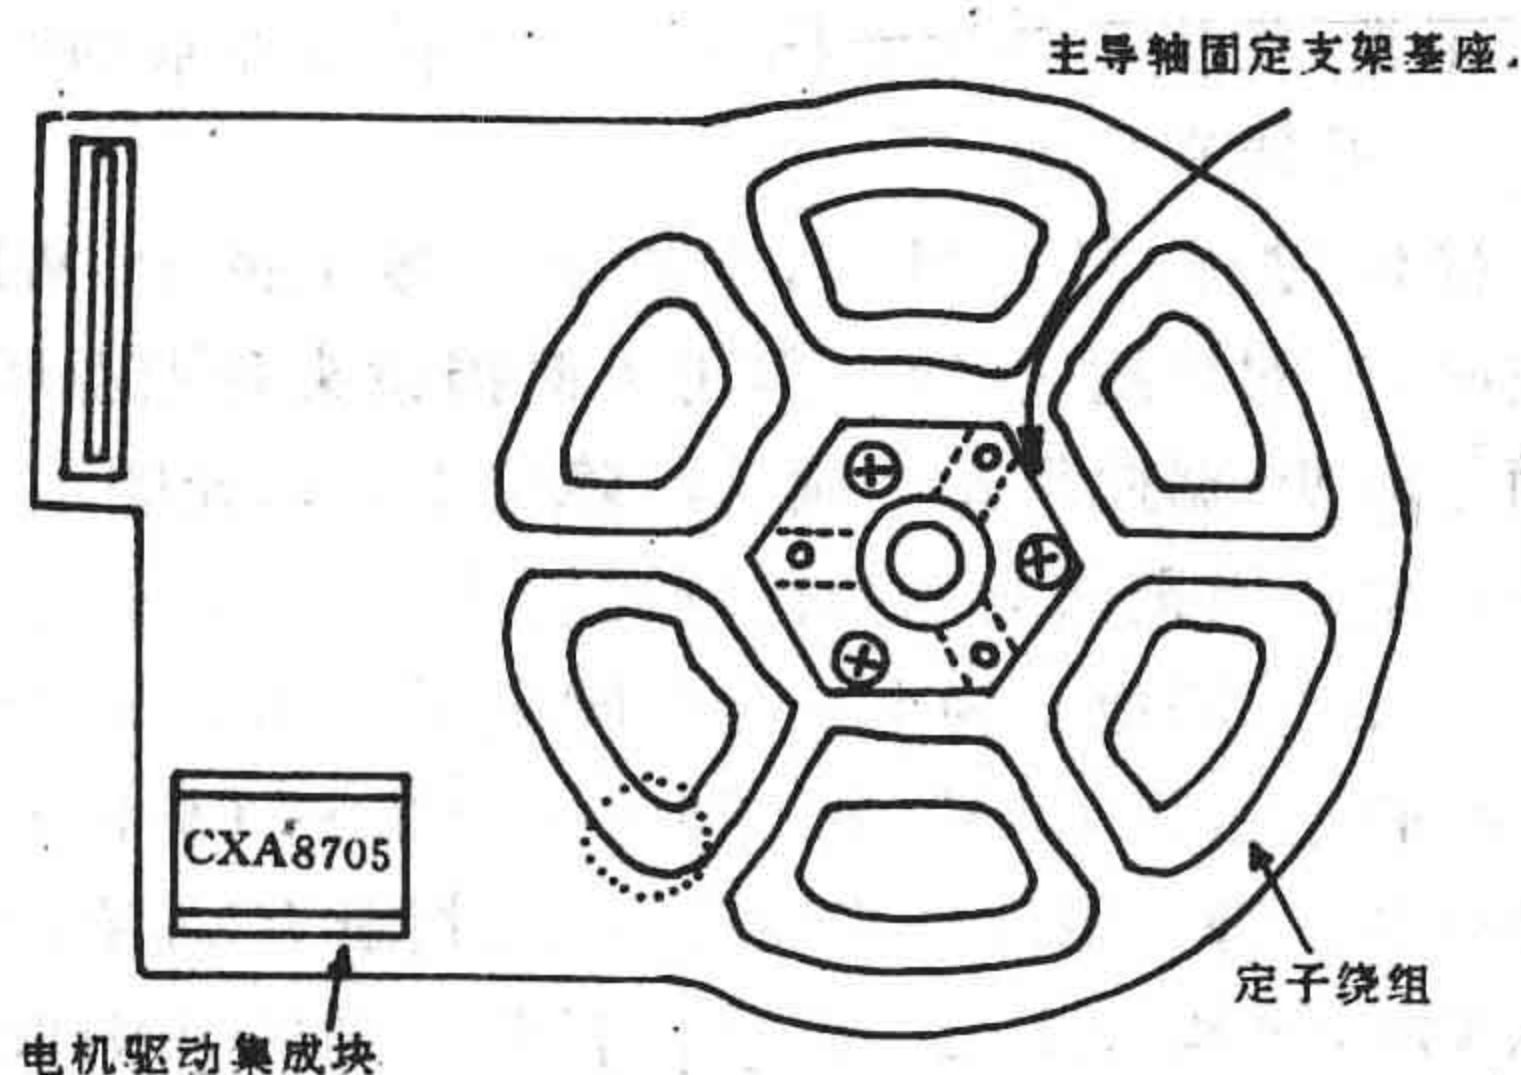
图 1 主导轴电机驱动组件电路板

**分析与检修:**该故障有一个特点,与温度有关。环境温度直接影响机器的工作状态,检查故障一定要从散热不良方面考虑。放像不良且影响伴音,必然与带速有关,应当涉及到主导轴电机的工作情况,检修时应从主导伺服着手。故障出现时观察机内运行情况,发现主导轴电机转速不均匀,时尔有停转现象出现;主导轴电机驱动板很热,上面的集成电路周围已烧得变黑黄色呈焦糊状,有烧油漆的味道。这说明问题是出在主导轴电机方面。

看到,如图 1 所示。主导轴电机驱动组件板(1—633—735—13)。拆去主导轴电机转子磁钢,就能看到下面的定子绕组(有六组线圈),其中间有一个主导轴固定支架基座。在支架基座上有六只螺钉,上面三只用于固定电机驱动板,下面三只用于固定支架基座本身。详细的安装情况及对应关系如图 2 所示。主导轴电机定子绕组, A 点处有磨损痕迹,其漆包线绝缘漆已被磨掉,露出裸铜线数根;在转子磁钢相接触时,会造成匝间短路。因而使电机驱动块温升加剧,从而又诱使电机驱动板因过热而变形,产生恶性循环,加重这一故障症状(加速故障发展)。解决这一问题应从两方面下手:一是调整转子与定子间的间隙,使之均匀合适;二是解决主导轴电机驱动板的散热问题(主要是集成块的散热问题)。

可以先将整个主导轴电路板拆下,整平电机驱动板,使整个定子绕组保持在一个水平面上,以便与转子之间保持合适的间隙。参照图 2 所示,在主导轴支架基座与电机驱动板之间垫纸片,以使其平面得以调整,可以垫厚信纸 2~4 层(薄信纸 4~8 层厚),通过调整使它间隙均匀。验证转子与定缝子之间的间隙时,可以在转子与定子隙之间垫数层信纸,拉动几周试验,看是否受力均匀,若均匀受力则为正常,若某处过紧或过松则应继续调整。相顶处应垫厚一点,过松处应垫薄一点,以使其间隙一致。之后将电机驱动板装回原处。

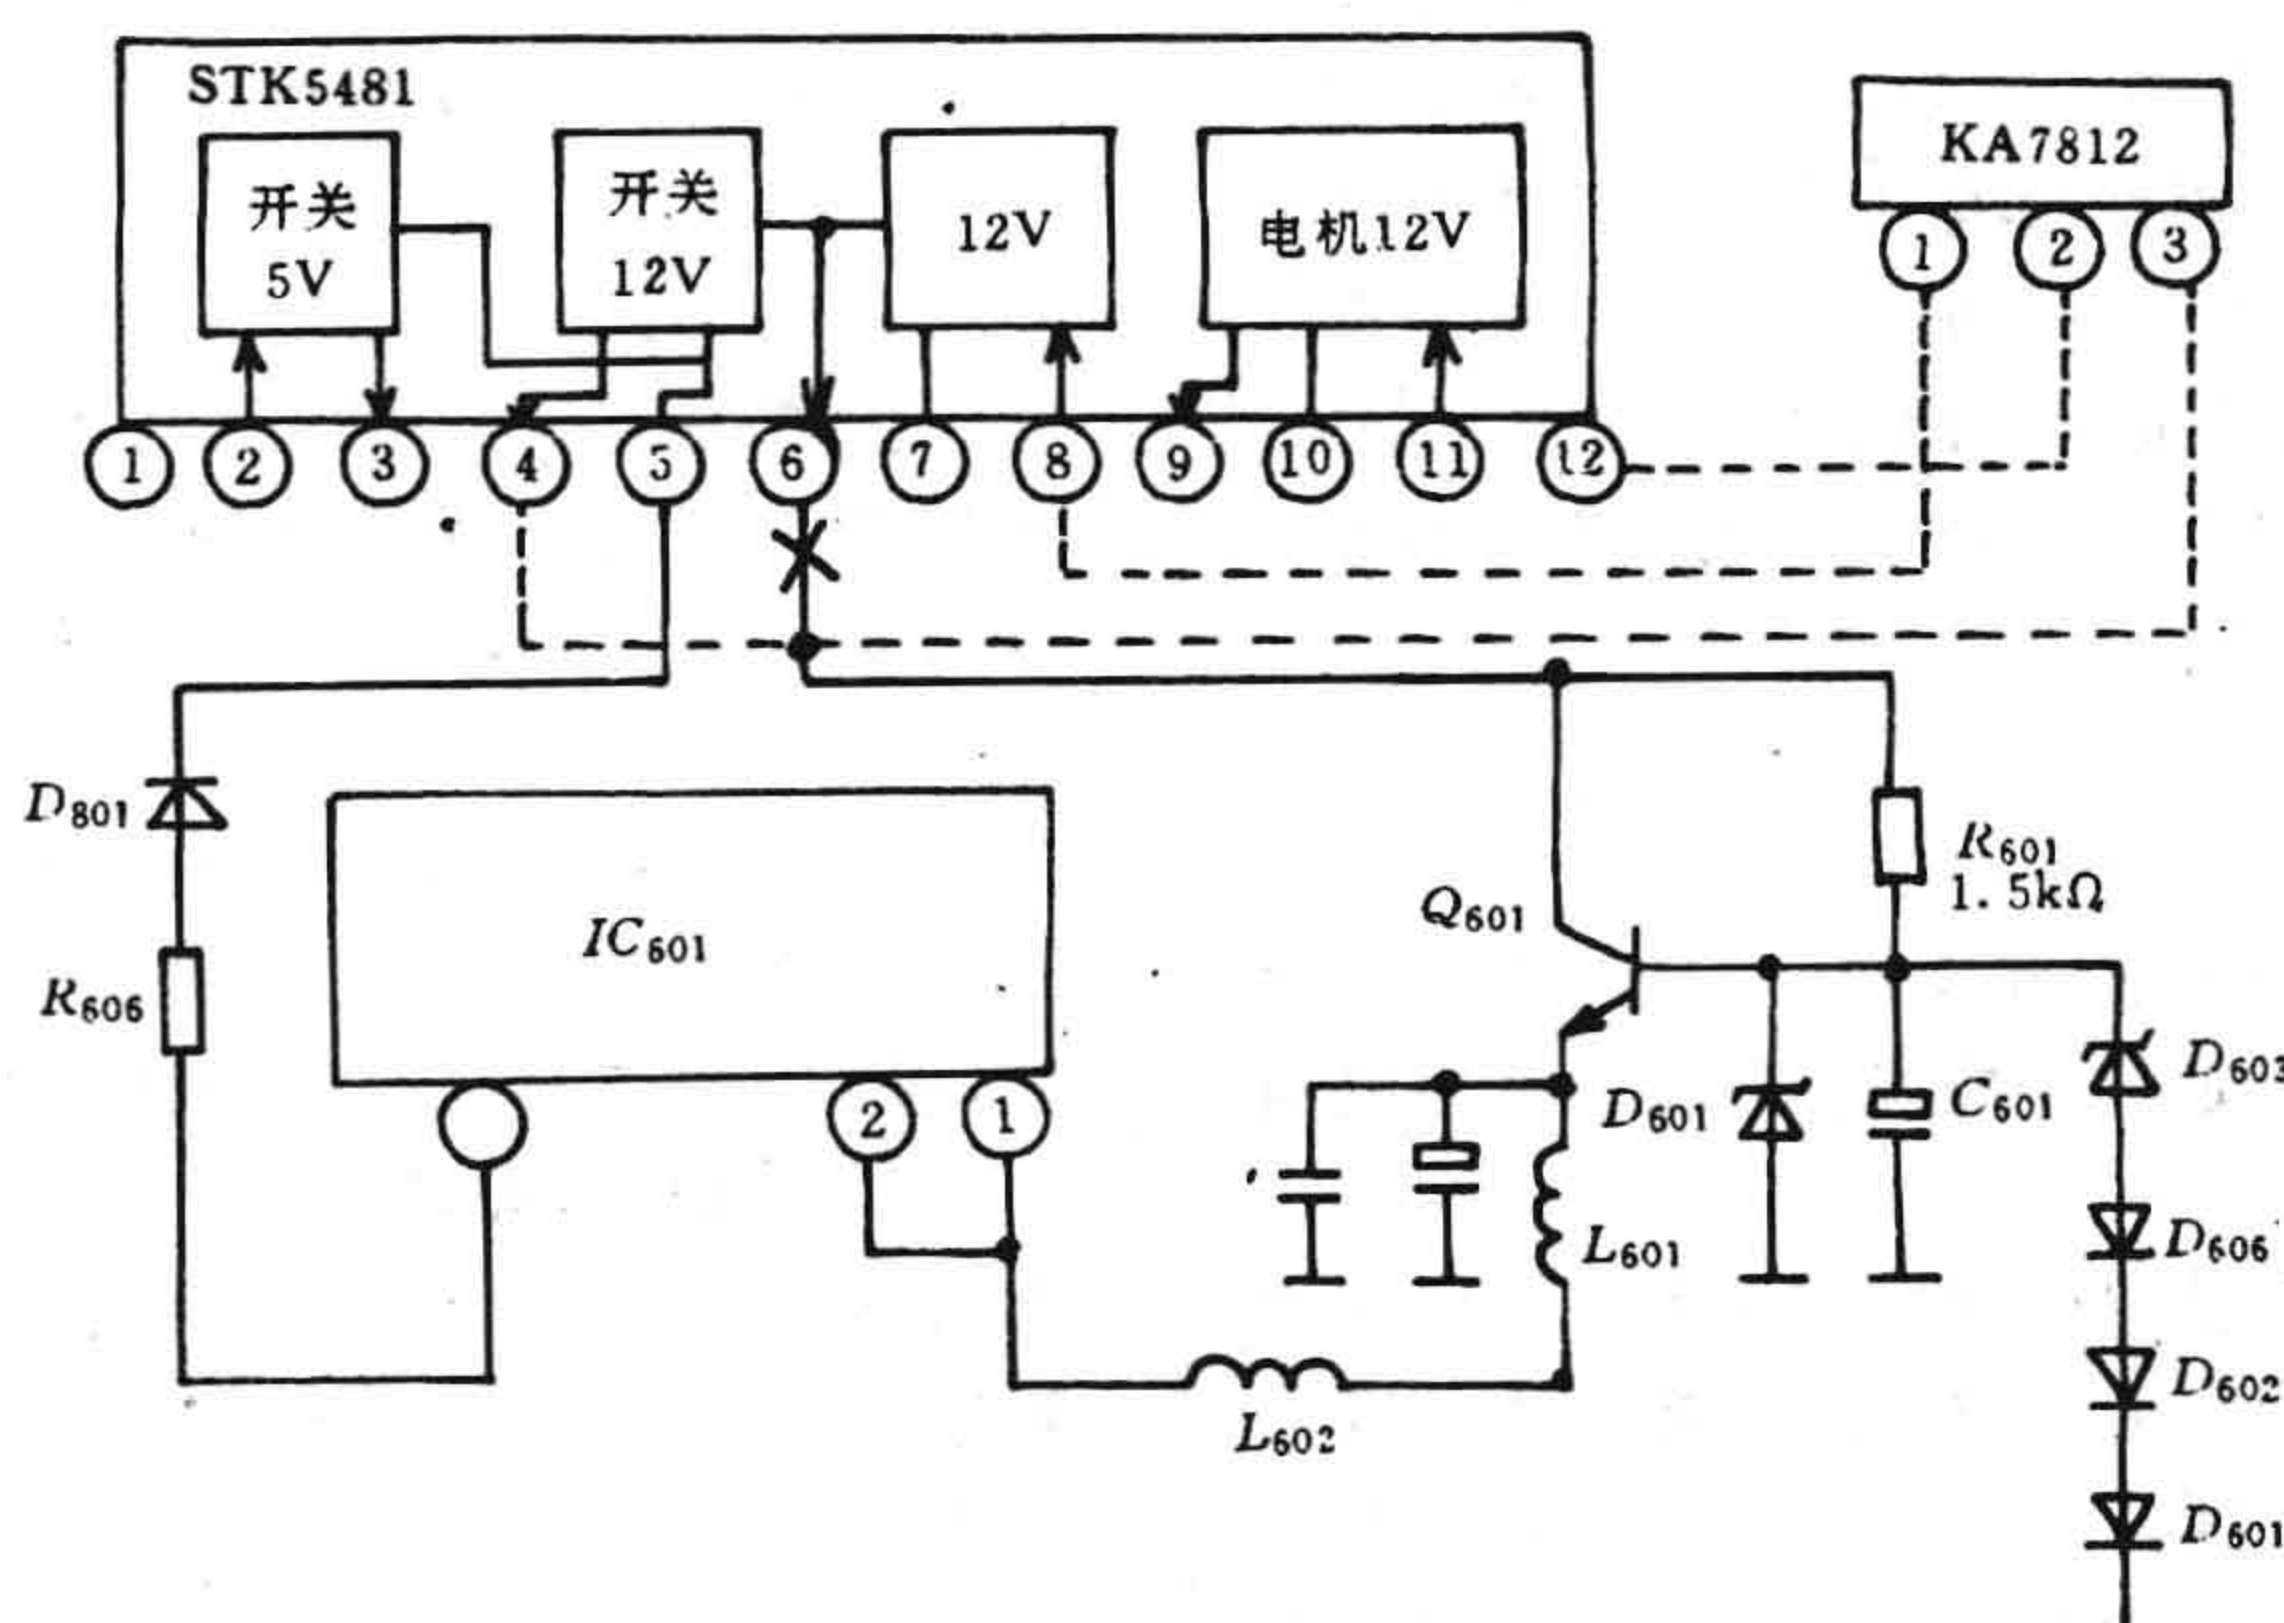
图 1 STK5481 内电路主框图和 KA7812 接线图

**分析与检修:**显示屏无显示,整机不工作,引起故障的原因:(1)电源工作不正常。(2)微处理器工作不正常。录像机插上电源后,不论电源开关是否打开,显示屏应有[0:00]闪烁显示。显示屏无显示,引起故障的原因:(1)无供给显示屏的-30V 驱动电压。(2)微处理器工作不正常。(3)无供给显示屏交流灯丝电压。(4)显示屏坏。首先测 IC ⑤脚有一 30V 电压,再测微处理器 IC<sub>601</sub> ①脚 5V 供电电压约为 0.5V 左右。原来是微处理器工作电压太低,造成显示屏无显示,整机不工作。为判定是 5V 供电电路有问题,还是 IC<sub>601</sub> 有问题,下一步检查 5V 供电电路。5V 供电电路由 IC<sub>801</sub> ⑥脚输出 12.2V 电压经三极管 Q<sub>601</sub> 稳压后,由发射极输出 5V 电压,经 L<sub>601</sub>、L<sub>602</sub> 加到 IC<sub>601</sub> 第一脚。电路如图 1 所示,测 Q<sub>601</sub> 集电极和 IC<sub>801</sub> ⑧脚电压都为 1V 左右,比正常值 12.2V 低的太多,并且 IC<sub>801</sub> ⑥脚至 Q<sub>601</sub> 集电极无开路故障。断开 L<sub>601</sub>,Q<sub>601</sub> 发射极电压仍为 0.5V 左右,集电极和⑥脚电压仍为 1V。把 IC<sub>801</sub> ⑥脚和电路板断开,测⑥脚仍为 1V 左右,致此说明 IC<sub>801</sub> 电源厚膜 STK5481 ⑥脚内电路损坏。STK5481 正常工作电压如

表 1 所示。用万用表实测该机 IC<sub>801</sub> ④脚电压 1.5V,⑤脚、⑥脚为 1V 左右,其余各脚电压与表中基本相同。STK5481 价格昂贵,而该机 IC<sub>801</sub> 只是部分电路损坏,换新实不合算。分析其电路知,电源电压 18.2V 由⑧脚输入 IC<sub>801</sub>,经内电路稳压,由④、⑥脚分别输出受控 12.2V 和不受控 12.2V 电压。试用三端稳压块 KA7812 代替之,接法如图 1 所示,图中打“×”点为电路断开处。

通电开机,录像机工作正常。连续放像三小时无问题,这时 IC<sub>801</sub> ⑤脚控制电压正常,只是④脚电压不受控,不影响使用。把 KA7812 三只脚接长导线固定在电源的金属板上。既有利于 KA7812 散热,又安全。

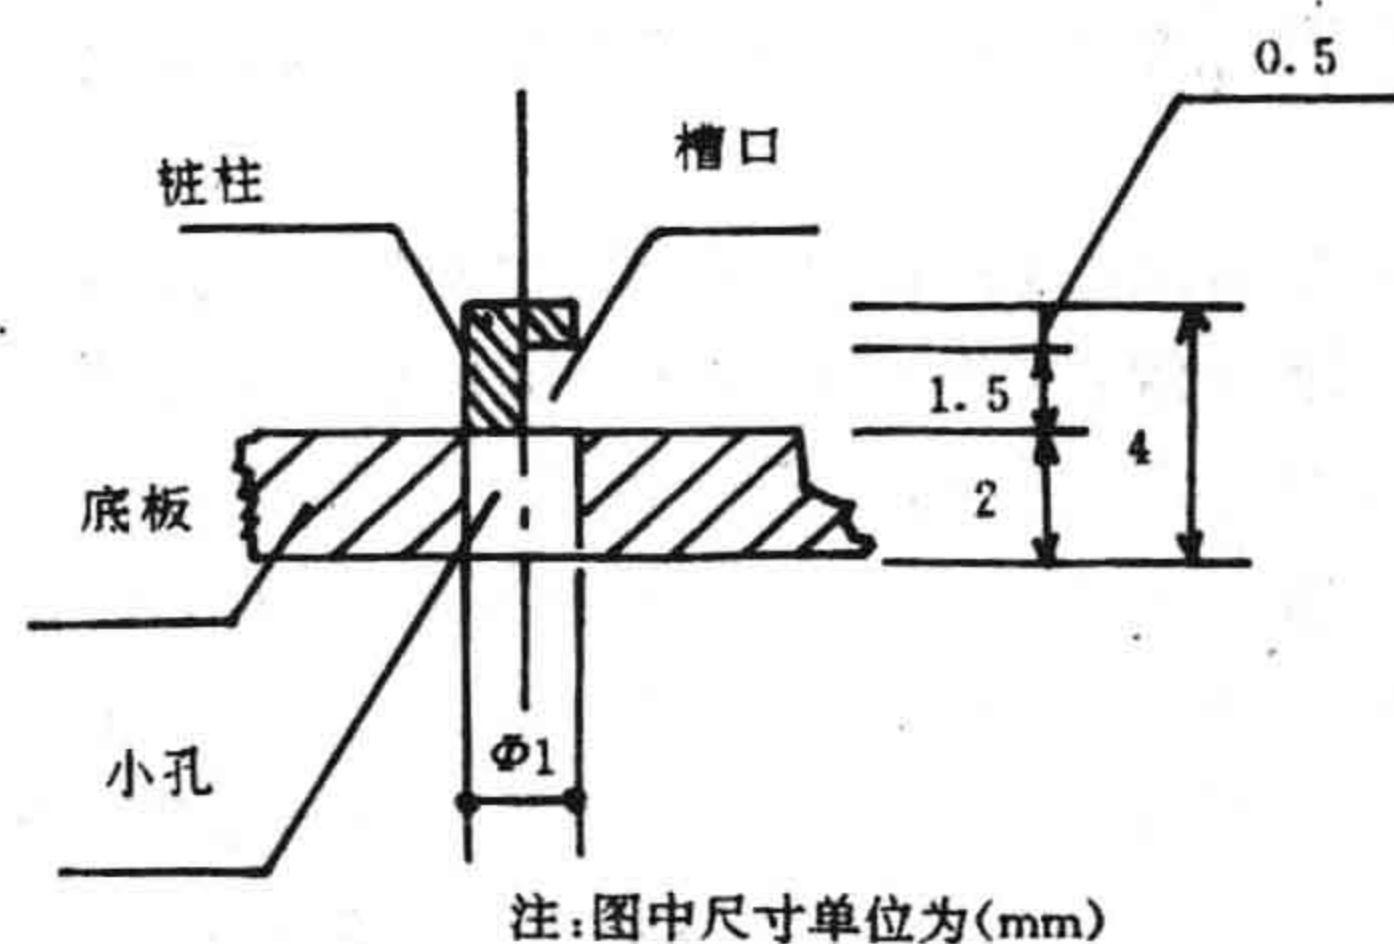
图 1 桩柱剖面示意图

造成此故障的根本原因是,在机芯的塑料底板上有一与其整体注塑而成的微小桩柱断裂。该桩柱断裂后引起限位扭簧失去作用,使其跳步摆板无法支撑住锁定杆,进而锁定杆就无法限制住定时齿盘。所以压带轮靠不上主导轴,收带轮自然不转。磁头滑板上升到位后不能锁定,最终跌落下来。该桩柱的断裂主要是因原设计工艺欠佳,其桩柱根部只有很少的一点塑料体与底板相连。所以日久无法承受扭簧产生的强大拉力。原桩柱形状详见“图 1”(桩柱剖面图)。

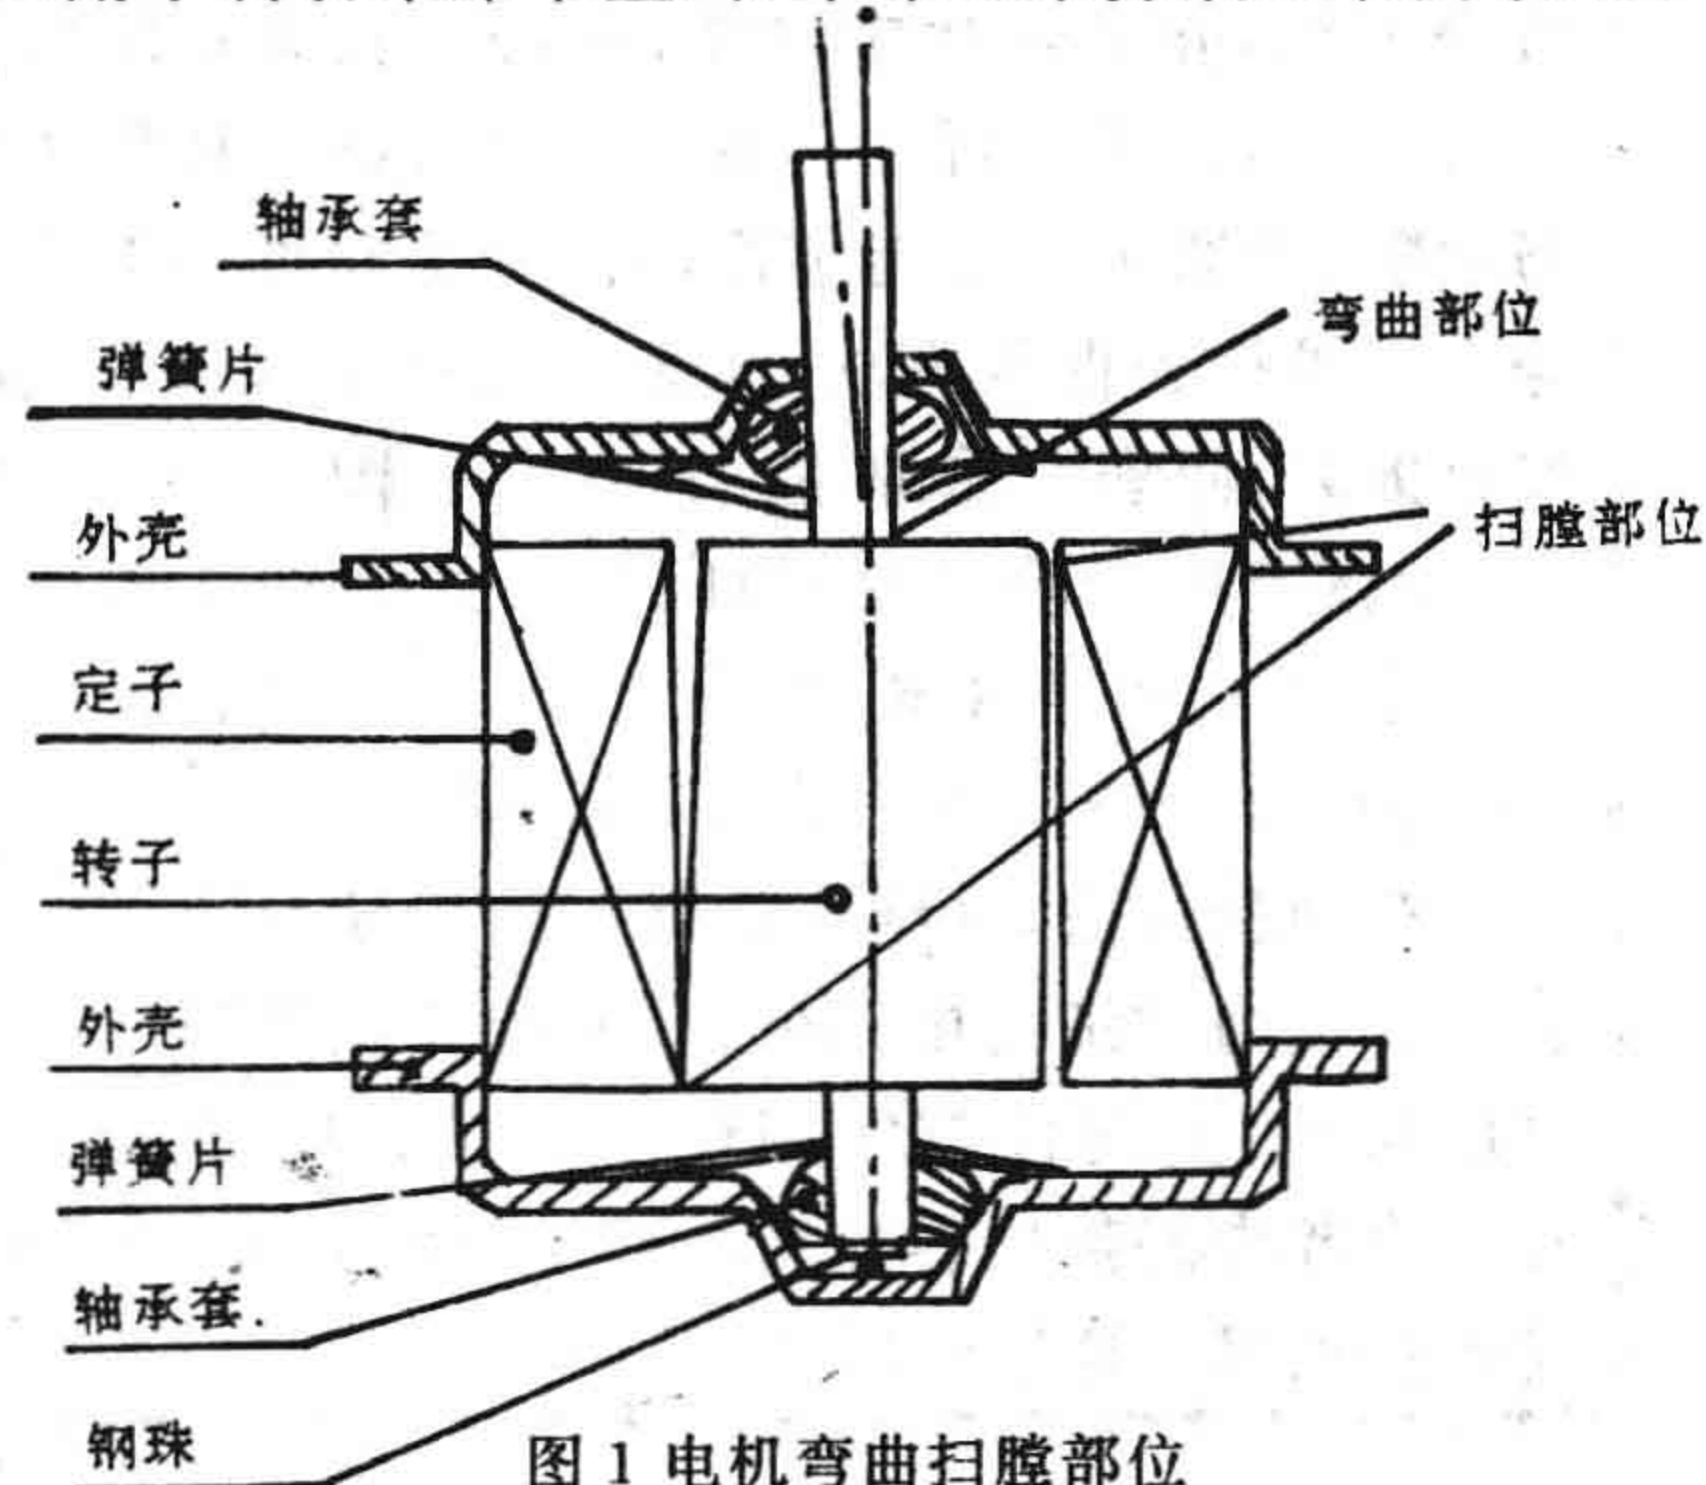
图1 电机弯曲扫膛部位

(1)由磕碰造成的扫膛,洗衣机电机在维护、保养或维修其他部位故障时,电子转子的意外磕碰,使转子铁芯凸出一块,造成扫膛,发生这种扫膛可用锉刀锉去由磕碰造成的凸出部分,就可消除扫膛;(2)电机轴弯曲造成的扫膛,使用脱水桶如果衣物装偏,电机转动时在离心力作用下很容易使电机轴产生弯曲,造成扫膛。见图1。发生这种扫膛时可将电机转子拆下,夹在车床上,用手转动车床卡盘,在车床刀架旁放上吸力表座,

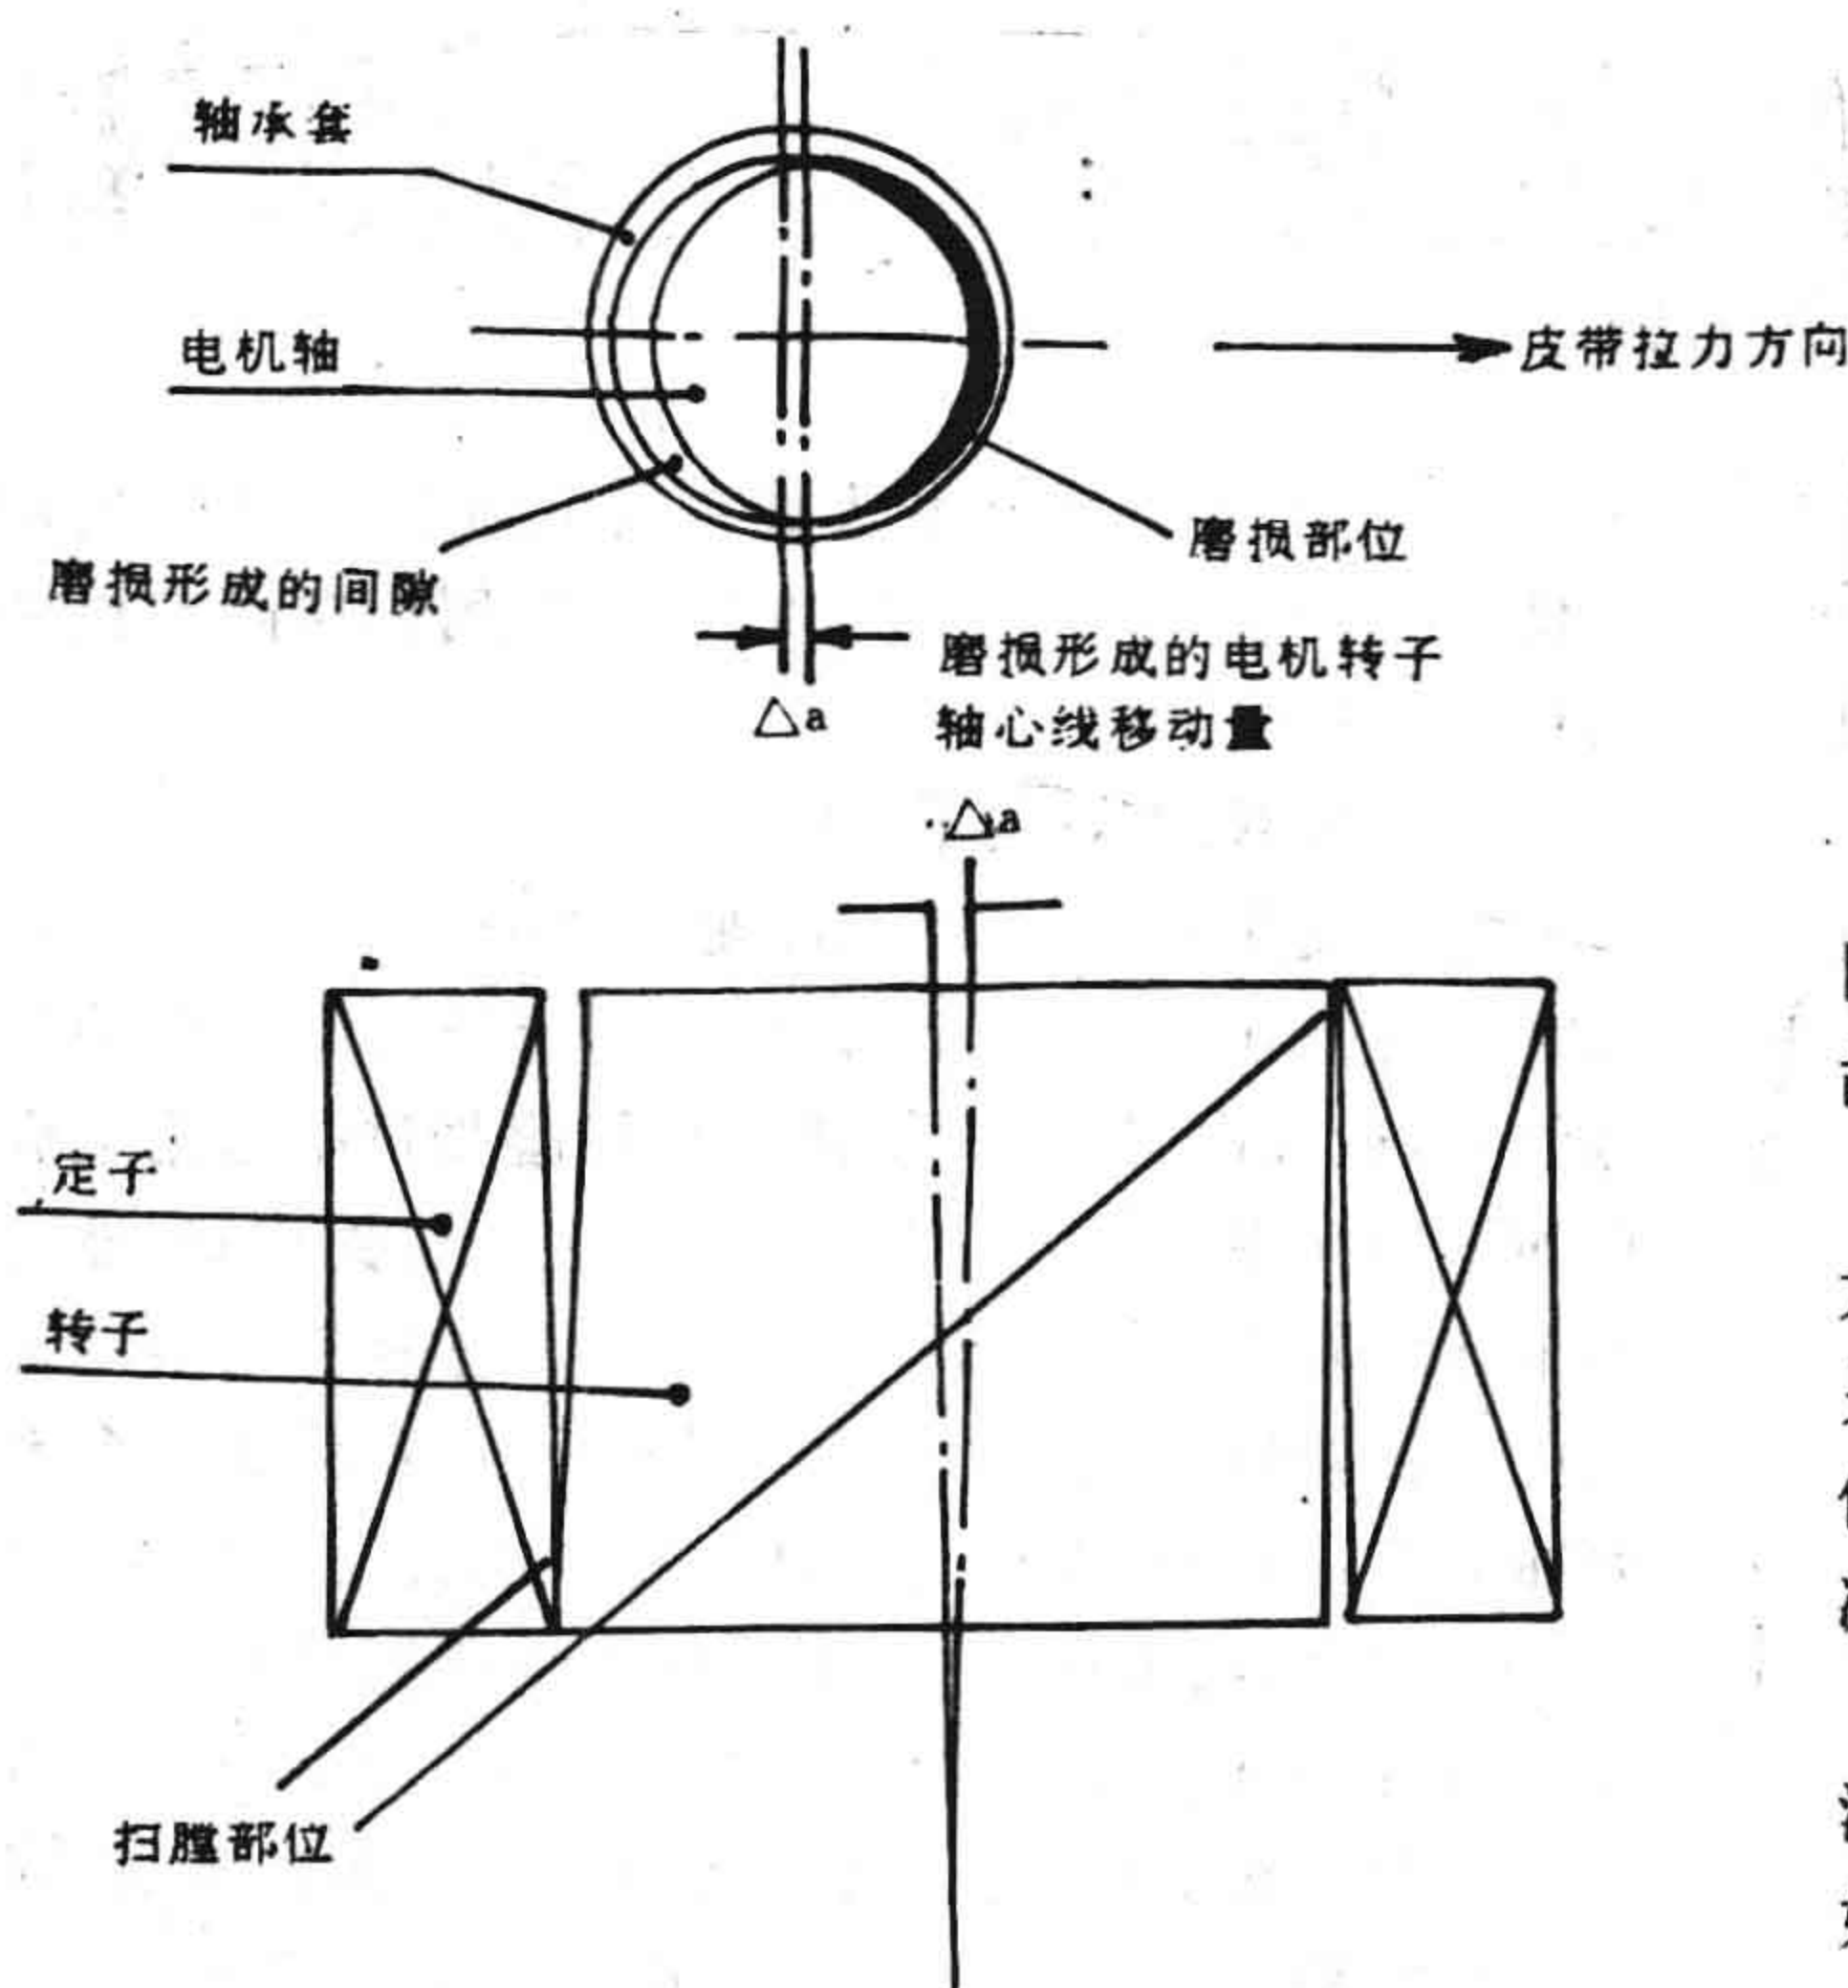
图 3 轴套磨损部位

电机使用年限过多,轴、轴承磨损超限,使电机轴与轴承之间出现间隙,改变了电机转子在定子中的相对位置,造成电机扫膛。如果电机轴磨损超限可用电焊在磨损处补焊一层,或用气焊补焊上一层铜更好,然后用车床将补焊层车圆即可,电机轴承磨损若是滚动轴承可直接换轴承,若是滑动轴承一种方法是换一个滑动轴承套,另一种方法是用钻头将轴承套适当加大、修圆,然后补焊电机轴,用车床按加大轴承套尺寸车电机轴。洗衣机电机轴承套外表面是球形的,作用是保证电机转子能自动定心,电机端盖上铆着一个多爪弹簧片,有的电机是端盖铁片折过来有几条夹住多爪弹簧片,弹簧片的爪压着轴承套,轴承套在电机端盖的凹槽与弹簧片爪之间可以小范围的转动,电机使用年限过多时多爪弹簧片失去弹性,使轴承套产生窜动,从而影响电机轴的定位,形成扫膛。发生这种故障时可拆下弹簧片,将弹簧片的爪向轴承套方向扳一扳,使它能夹住轴承套即可。洗衣机电机通过皮带带动波水轮工作,电机受到一个皮带的径向拉力,这样的电机轴套在径向力方向处发生的磨损比较严重,如图3,这种单方向磨损使电机轴往轴承套磨损处偏斜,造成电机定子、转子不同心而扫膛。出现这种扫膛可将电机旋转一个角度安装上就可消除扫膛,也就是改变电机转子径向力方向,使电机转子轴不往轴承套磨损方向偏斜。见图4。
