# 加气混凝土的冻害与解决措施

国家建材局技术情报标准研究所

1982年12月

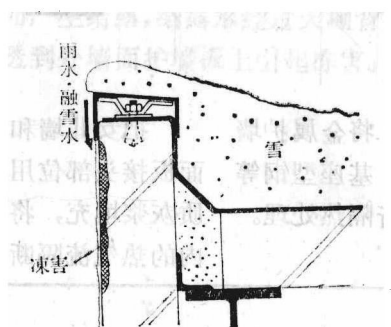
### 1. 压顶的冻害情况

由于压顶和墙面连接为一个面，雨水和融雪水从其连接部位渗透到墙面里，引起冻害。

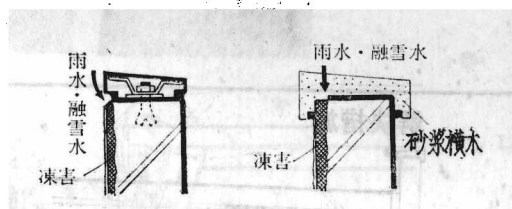
和压顶的连接部的防雨不良，浸透雨水引起冻害。从灰浆压顶的裂缝部浸入雨水、融雪水而引起冻害。

①采用如图所示，能进行密封处理的金属压顶，并使接头部位处理成无缝隙。

②避免采用灰浆压顶，而采用金属压顶。

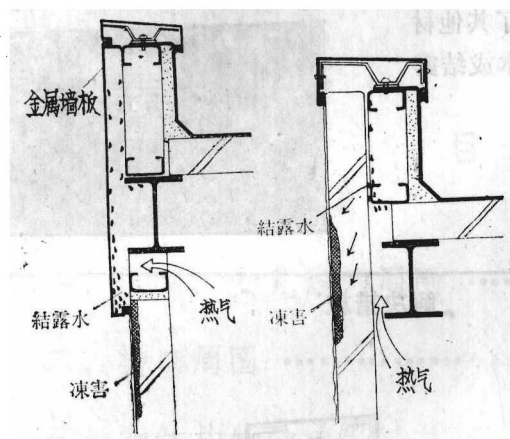
## 2. 使用金属护墙板时的冻害情况

室内一侧的热气漏出来，在金属护墙板等的里面发生结露，浸透到墙面，引起冻害。

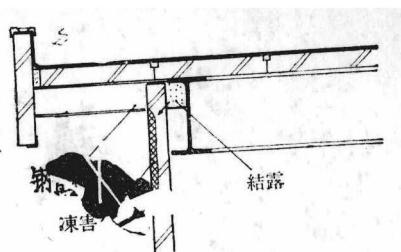
### 1. 贯通屋檐的梁引起的冻害

穿墙梁露在外部，由于冷桥，在被冷却的内部钢筋部分上产生结露，结露露水浸透到外墙护墙板上引起冻害。

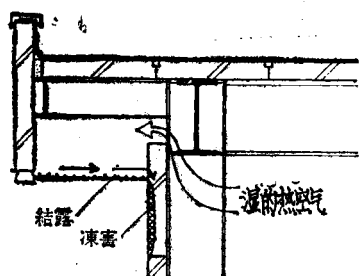
室内热气流入屋檐天棚里，被冷却而产生结露，结露水经过天棚背面，浸透到外墙面护墙板上引起冻害。

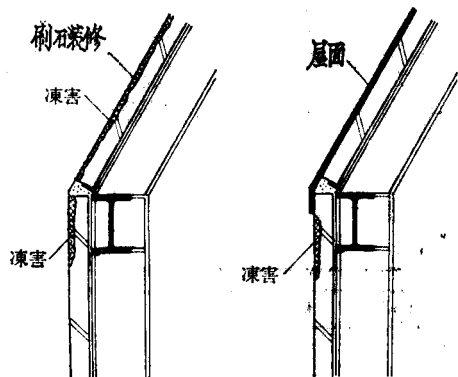
### 3. 有倾斜的外墙产生的冻害

由于倾斜部位  
和外墙均采用刷石  
装修吸入雨水、融  
化雪水而引起冻害  
(屋面上部吸入雨水、室内上部  
蒸汽上升引起冻害)

倾斜部分即  
使采用屋面防水  
融化的雪水流到  
外墙面, 也会引  
起冻害。

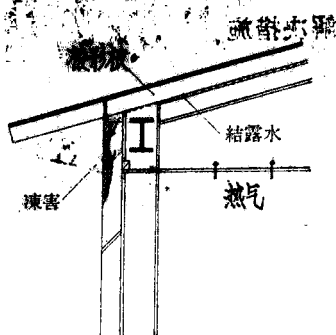
如用金属棱形板这种隔热性能差的材料, 结露水沿着屋顶下面流动, 浸透到外墙上引起冻害。

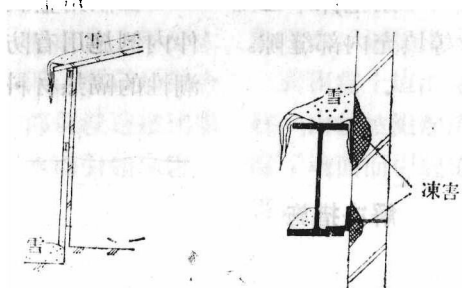
#### 1. 钢梁露在外部时产生的冻害

梁上积雪，融化雪水渗透到外墙板而引起冻害。

室内的热气流入天棚内，在钢梁上结露，结露水传到外墙板上而引起冻害。在这种情况下的喷涂矿棉因为没有防潮性，所以防结露的效果不好。

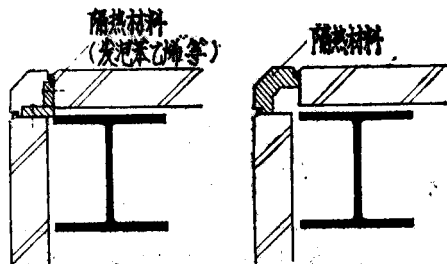
室内热气流入阳角金属件内侧，在金属件上结露，结露水渗透到外墙板上引起冻害。

用泡沫聚乙烯等填充内部缝隙。

在阳角金属件内侧施用有防潮性的隔热材料

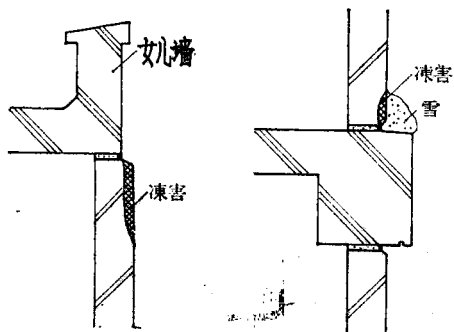
## 3. 和钢筋混凝土的处理不妥产生的冻害

当外墙板突出女儿墙时，在如上图所示的部位上引起冻害。

当梁放到外墙板外侧时，由于梁上部的积雪，因融化雪水而引起冻害。

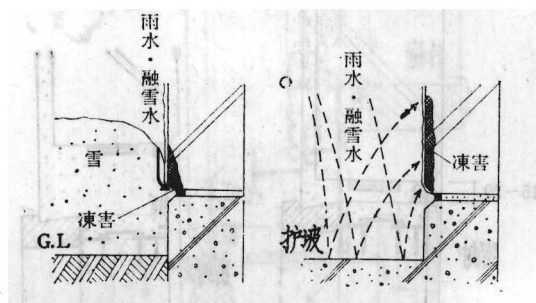
#### 4. 和基础的处理不当造成的冻害

因为基础由地面向上部分太低，所以从接合部位浸进融化雪水而引起冻害。

从房檐流下来的雪水，融化雪水（或积雪上边的冰柱）由护坡溅起濡湿了墙面而引起冻害。

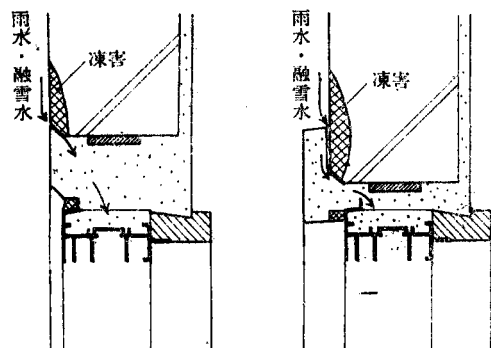
## 1. 窗框上部产生的冻害

从加气混凝土板和灰浆的涂抹接合部位浸入融雪水引起冻害。此外，浸透的水分从窗框上框流到竖框里，并在竖框的下方引起冻害。

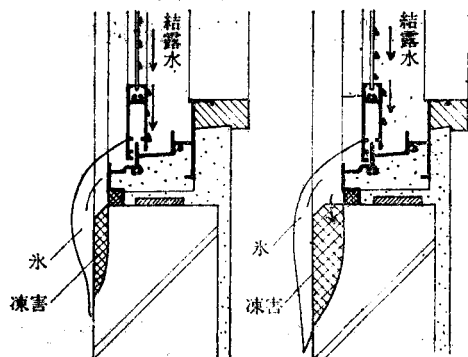
## 2. 窗框下部产生的冻害

如果无分水板时，室内侧窗面的结露水就会在窗框下部外侧反复冻融而引起冻害。此外，窗框位置过份近于室内侧时，在下框的外侧形成加气混凝土的平面，容易浸透融化的雪水，进一步使冻害严重。

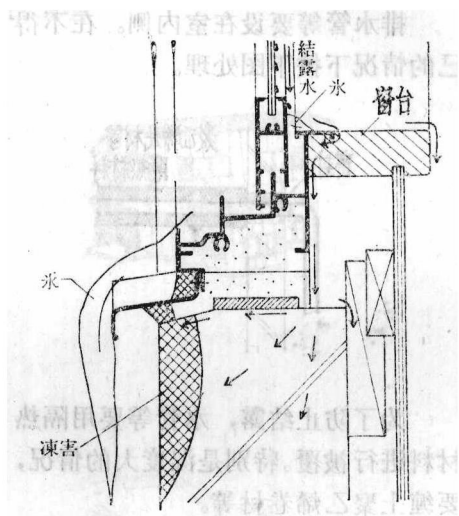
外部结冻，室内侧结露水不能排到外边来，从窗框和窗台的接缝部等处的结露水浸透到加气混凝土板上引起冻害。

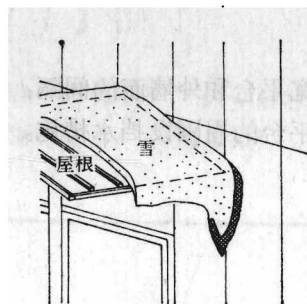
#### 4. 外墙和屋顶等的接合部分产生的冻害

由于积雪损坏交界外墙面的装修而引起冻害。

积雪以及从上一层楼落下来的融雪水的飞溅，使交界外墙面产生冻害。

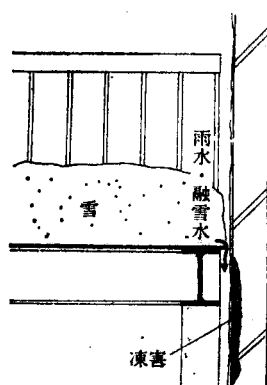
## 5. 室外楼梯平台中产生的冻害

因为平台和外墙之间的间隔狭小或平台的坡度不当，使雨水、融雪水顺墙面流下来引起冻害。

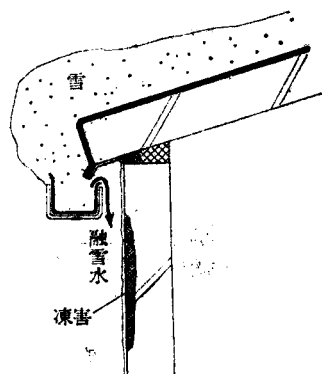
## 6. 檐沟周围产生的冻害

①由于檐端檐沟的容量小和在落水管出结冰的原因，融雪水溢出，沿墙面集中流下来，引起冻害。

②由于积雪使檐沟及落水管破损，融雪水溢出来，发生冻害。

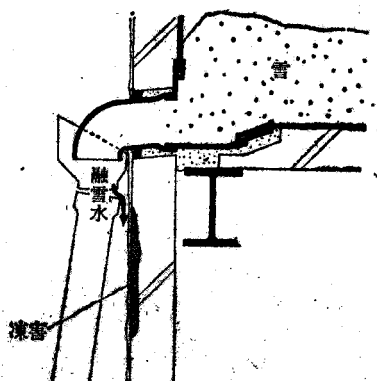
## 落水管

由于融化雪水在落水管中结冰，从接头处溢出水来，引起冻害。
