国内外重大地下工程事故 与修复技术

第 1 章 新加坡地铁隧道工程事故案例

和所有其他国家和地区轨道交通发展的历程一样，新加坡的轨道交通建设也是经验与教训并存。在不断探索适合新加坡自身特点的新方法、新材料、新工艺和新理论的过程中，也付出了一定的代价和学费。其中 Nicoll 快速道坍塌事故就是新加坡地铁建设史上最为严重的一次工程事故。2004 年 4 月 20 日下午 3:30，新加坡地铁环线 C824 标段紧邻 Nicoll 快速道的一段明挖区间隧道在开挖至第 10 道支撑（约 33m 深度）的时候出现了坍塌事故。事故造成了约 100m 左右区间隧道围护体系的彻底崩溃，4 人死亡，紧邻事故段的 Nicoll 大道下陷以及周边一些城市生命管线严重损毁。本章将主要介绍这次事故的总体情况、事故原因调查与分析、修复方案比选与实施以及事故带给我们的教训与启示等。

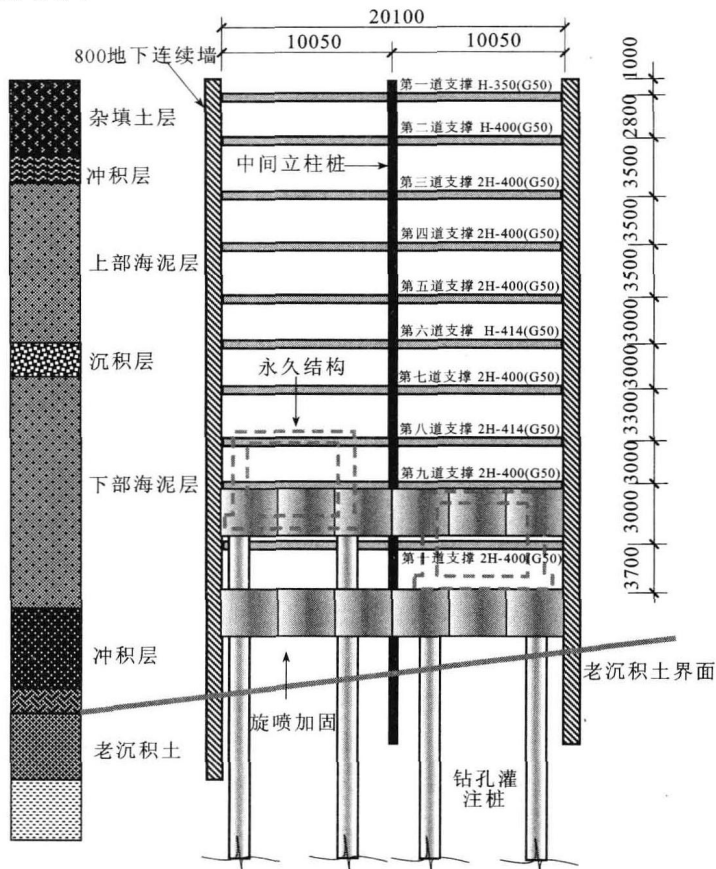
图 1-7 失事区段的典型断面 (M3-M3)^[1-2]

失事的区段最大挖深约 33m，宽度约 20m，在当时是新加坡开挖深度最大的基坑。围护体系采用 800mm 厚的地下连续墙，从上到下共设 10 道钢支撑，中间设立柱桩。在第 9 道和第 10 道支撑之间有一层 1.6m 旋喷加固层作为暗撑，在最终开挖面的底部设计 3.0m 厚的旋喷加固层作为施工阶段的底板。施工顺序为标准的明挖顺作，开挖至底标高后现浇两个矩形箱涵供将来列车通行需要。箱涵底部的钻孔桩将为区间隧道提供永久支撑。工程的典型区间断面参见图 1-7。

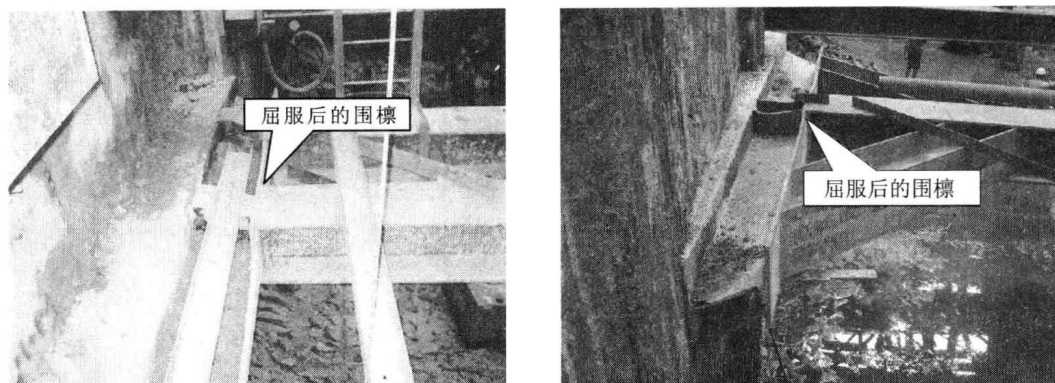
图 1-8 失事前围檩的屈服情况^[1-1]

截止到2004年4月20日,明挖段M2型和M3型断面已经开挖到第10道支撑的标高,上午8:00有两组工人在基坑底下作业,分别进行开挖面平整和支撑安装准备工作。上午8:45左右现场工人听到了异常的响声,这种响声每10min就传来一次。9:15联营体的现场工程师Andy Wong在进行现场检查时又听到两声,Andy Wong发现S338北侧围檩的加劲槽钢和翼缘出现屈服(图1-8)。10min后又发现S335南侧的围檩屈服。10:00左右现

对现场进行了联合检查之后承包商意识到了事情的严重性，立即研究应急预案和对策。首先考虑尽快把第 10 道支撑装上，但是支撑施工的分包商认为要让第 10 道支撑真正发挥作用可能需要至少 4~5d 时间，大量的作业人员在基坑底下的安全没有保障，因此该提议遭到了分包商的拒绝。接下来又考虑在开挖面上浇 200mm 厚的素混凝土垫层作为临时支撑，在围檩的上部浇注 C50 的混凝土作为对围檩上部的加强，在下部加焊槽钢作为补强。大家认为该方案实施快捷而且很快能见到效果，得到了一致同意。

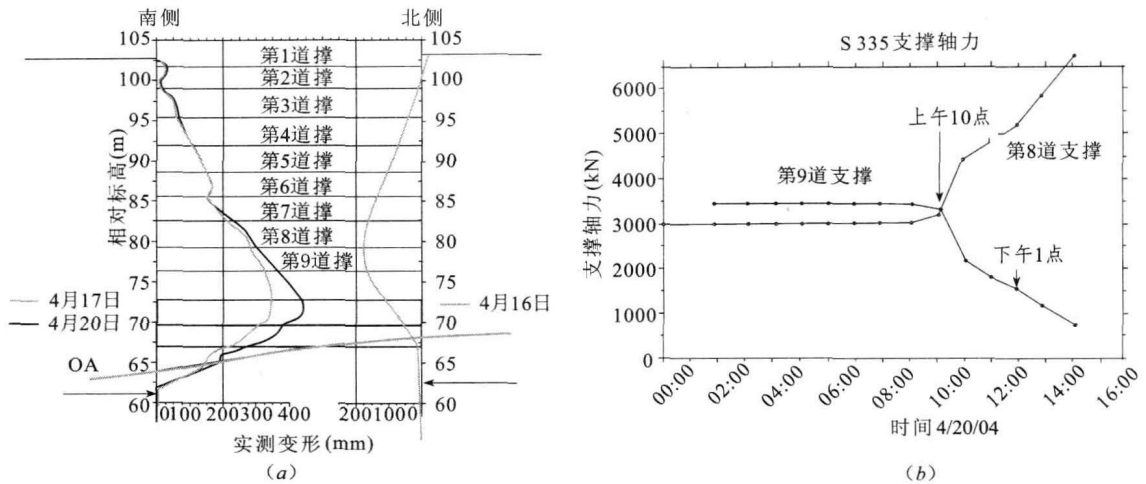
图 1-9 失事前地下墙的变形与支撑的轴力变化^[1-3]

下午 1:00~2:00 承包商开现场协调会，在会上分析了最新的地下墙变形和支撑轴力的读数。I-104 的读数从 4 月 17 日的 349.81mm 发展到 4 月 20 日的 440.55mm，3d 时间地下墙变形增加了 90mm，见图 1-9 (a)。支撑的实时监测数据表明从上午 10 点开始第 9 道支撑的轴力开始下降，而第 8 道支撑的轴力则相应上升，见图 1-9 (b)。在开会的同时现场正在实施应急预案，对开挖面进行了适当的平整，1:30 左右混凝土罐车来到了现场，开始对围檩进行混凝土补强浇注，但是由于围檩的下垂厉害混凝土根本就立不住。

(a) 地下墙变形; (b) 支撑轴力

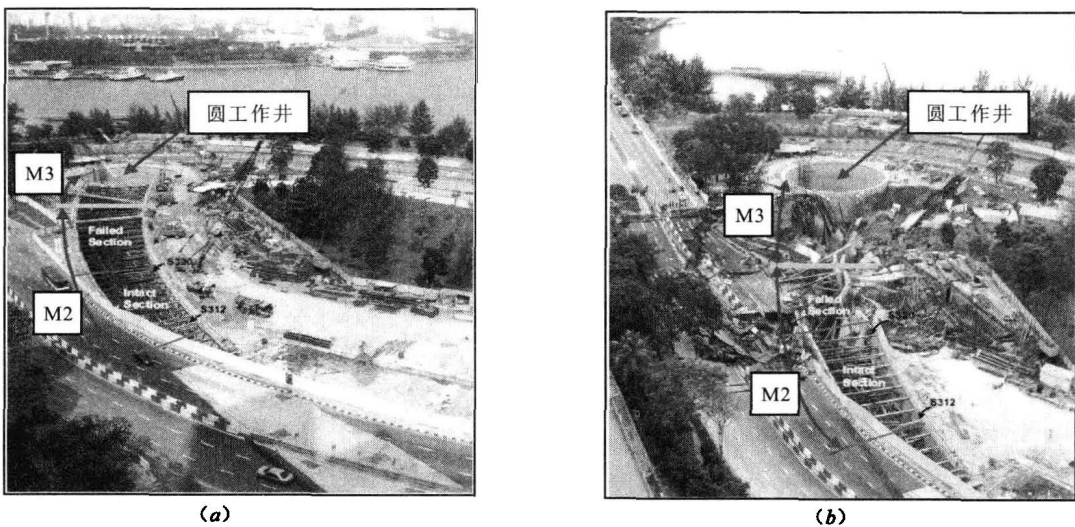
图 1-10 失事前后的现场图片^[1-1]

下午 3:30，在基坑地下作业的一名工人发现第 9 道支撑 (S355) 的围檩和支撑已经完全脱开了，当看到这一情况时，开始向基坑上面跑，同时听到后面有坍塌的响声，停了 2min 左右，坍塌又继续，当这名工人到达地面时整个现场已经被腾起的烟尘所笼罩，这就是地铁工程界所说的 Nicoll 快速道塌方事故 (Nicoll Highway Collapse)。整个坍塌的区段长约 100m 左右，4 人死亡，塌方的过程中有煤气管线断裂并起火，66kV 电缆损毁而导

(a) 坍塌前; (b) 坍塌后

从对失事过程的分析可以发现：事故首先从第 9 道支撑的围檩屈服开始，接着是第 9 道支撑失效，荷载部分转移到第 8 道支撑导致第 8 道支撑的围檩屈服，接着第 8 道支撑失效，在两道支撑失效的情况下地下连续墙出现断裂，围护体系彻底崩溃，两侧的墙后土体下陷。

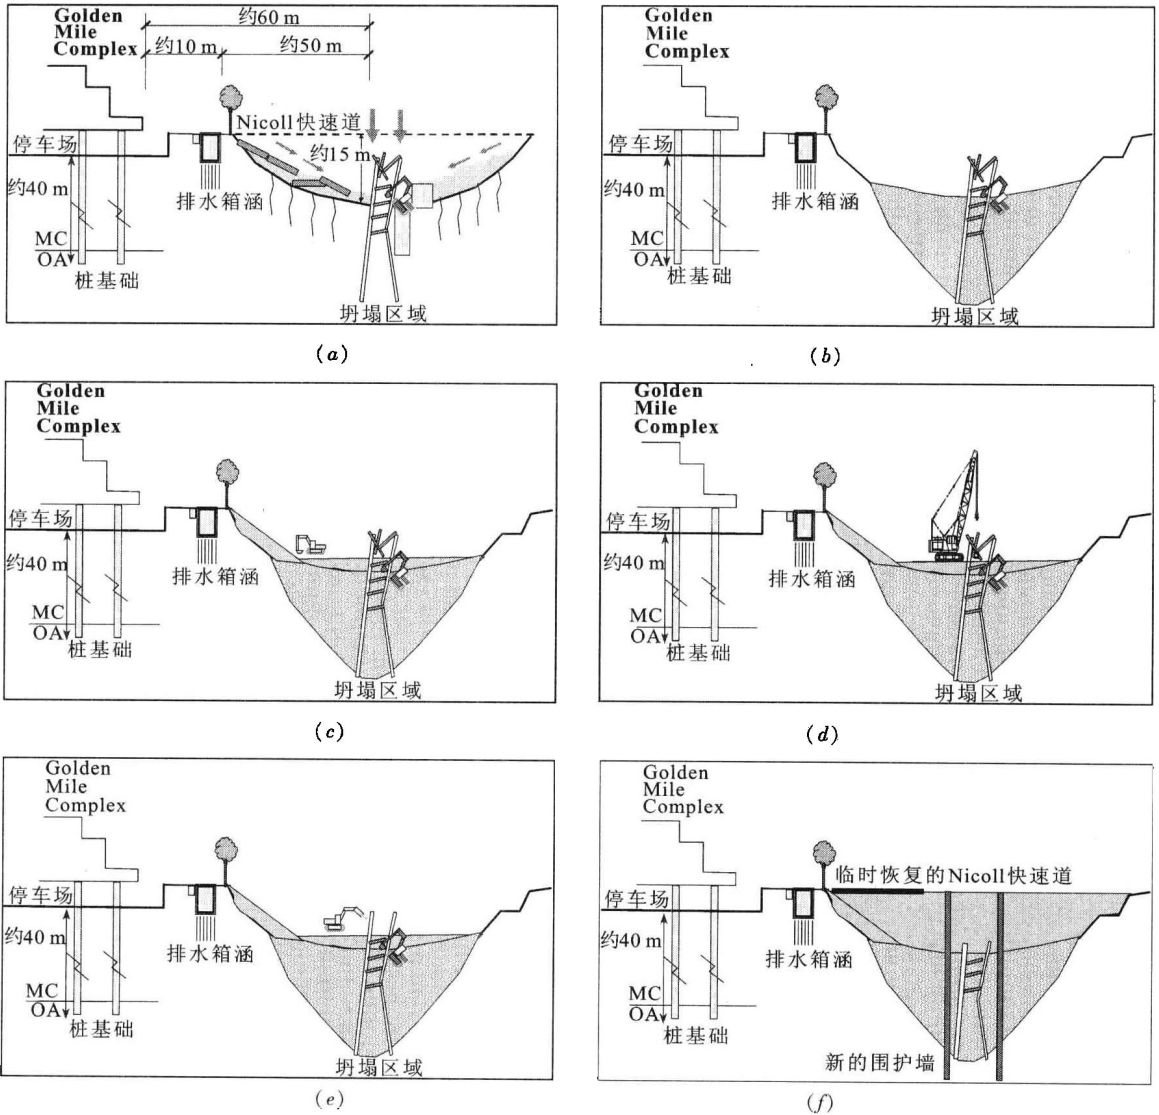
图 1-11 坍塌后采取的临时恢复措施

事故后的坍塌区域形成了一个大的漏斗,最大深度约15m。漏斗的深部采用泡沫混凝土进行充填,回填至一定标高后对坡面进行适当加固便于施工机械下到坑底作业。对掩埋的障碍物如钢支撑、施工设备和地下连续墙进行尽可能地清理,然后回填到原地面并在原围护墙的外侧再施工新的围护墙,对道路交通及其他城市管线进行恢复。整个临时恢复的过程参见图1-11(a)~(f)。

- (a) 坍塌发生后的断面; (b) 对深部区域采用泡沫混凝土回填; (c) 对坡面进行稳定;
 (d) 清除部分钢支撑及障碍物; (e) 凿除地下连续墙清除下陷的设备;
 (f) 施工新的围护墙、回填并恢复交通

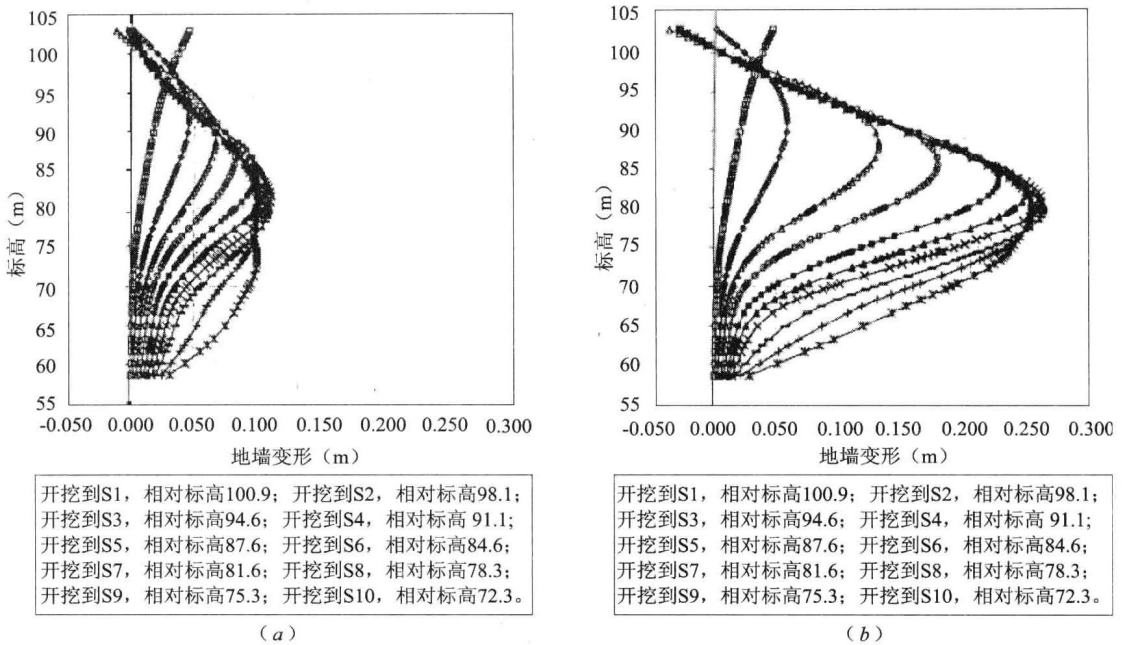
图 1-12 不同分析方法地下连续墙的变形分布

C824 的围护体系设计是采用的方法 A,这点也成为调查专家组关注的焦点。正如前面所介绍的,在开挖深度范围内大部分为海泥,该土层具有含水量高,强度低和透水性差的特点。对该土层采用排水强度指标会导致高估土体强度,从而使计算的围护体系的变形

和内力较实际情况偏低，最终导致围护体系的设计偏于不安全。为了更好地论证这一点，事故调查专家组又按方法 B 进行了平行的模拟分析，在方法 B 中除了黏聚力 c 和内摩擦角 φ 按不排水条件考虑外，其他输入参数与方法 A 相同。图 1-12 和图 1-13 分别给出了按不同分析方法得出的地下连续墙的变形和弯矩的分布情况。不同分析方法的结果对比分析表明，方法 B 得出的地下墙变形是方法 A 的 2 倍左右，而方法 B 得出的地下墙弯矩多处超出包络图，峰值点超出达 2 倍多。
