# 广东“6·15”九江大桥船撞桥梁事故 保险索赔案例

主 编 李希元  
副主编 侯景芳 徐泽忠  
曹建平 胡洪剑

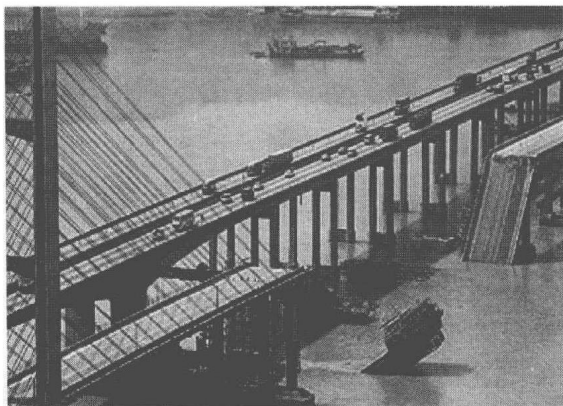
图2 “6·15”九江大桥船撞桥梁事故场景

2007年6月15日凌晨5时10分左右，一艘由佛山市南海裕航船务有限公司经营的“南桂机035号”运沙船从佛山高明开往顺德途中遇到浓雾，当船只航行到国道325九江大桥附近时，船长疏忽瞭望，操作不当而导致船舶偏离主航道误入非通航孔，直接撞向九江大桥非通航孔的23号桥墩，导致23号桥墩倒塌及大桥南主桥约200m桥面坍塌，大桥的24号和25号桥墩也同时被拉至垮塌，其中坍塌的26跨箱梁段斜靠在26号墩柱上，与立柱形成角度约 $26.5^{\circ}$ ，梁体长约43m。梁体斜插入河床面，横向偏转角度为 $7^{\circ}\sim 8^{\circ}$ 。相邻桥孔上下部结构出现严重裂缝及变形损伤。肇事船舶撞击桥墩后船整体以与水平面 $29.7^{\circ}$ 角斜插入江中。事故同时造成当时行驶通过九江大桥的4辆汽车坠入江中，导致8人死亡、1人失踪。

评审认为，“南桂机 035 号”船舶偏离航道，误入非通航孔，直接撞击到 23 号桥墩，导致四孔非通航孔桥坍塌。经初步分析，该船产生的横桥向撞击力约 10000kN，远大于设计横桥向撞击力 400kN 及非通航孔桥墩横桥向防撞能力，从而导致了撞毁桥梁事故。已坍塌的四孔 50m 跨桥梁上部结构为 14 孔一联的预应力混凝土连续梁的一部分，23 号桥墩被撞塌后致使其上部结构跨径由 50m 变为 100m，结构内力急剧增大，造成 23 号桥墩左右两孔上部结构坍塌，坍塌的桥梁上部结构巨大的下拽力先后致使 24 号、25 号墩失稳、坍塌，进而引起与之相连的第 25 号、26 号孔桥梁上部结构坍塌，同时致使未坍塌的相邻孔上下部结构出现严重损伤。
