# 现代电子装联工艺 缺陷及典型故障100例

樊融融 著

## 电子元器件在组装中的典型故障(缺陷)案例

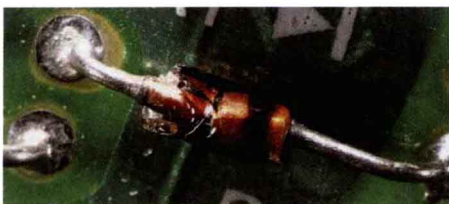
1206或更大的片式电阻器及有引线的圆柱电阻器，在组装过程由于不恰当的外力作用，致使在陶瓷本体上出现断裂缝或崩口，如图1.1和图1.2所示。造成电阻体损坏而开路。

图1.1 有引线的圆柱电阻器电阻体崩口

- (1) 加强供货源的产品质量管理与控制。
- (2) 加强组装工艺过程控制。
- (3) 强化生产现场的7S管理。

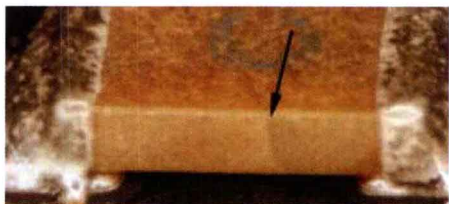
图1.2 片式电阻器的电阻体出现横向断裂纹

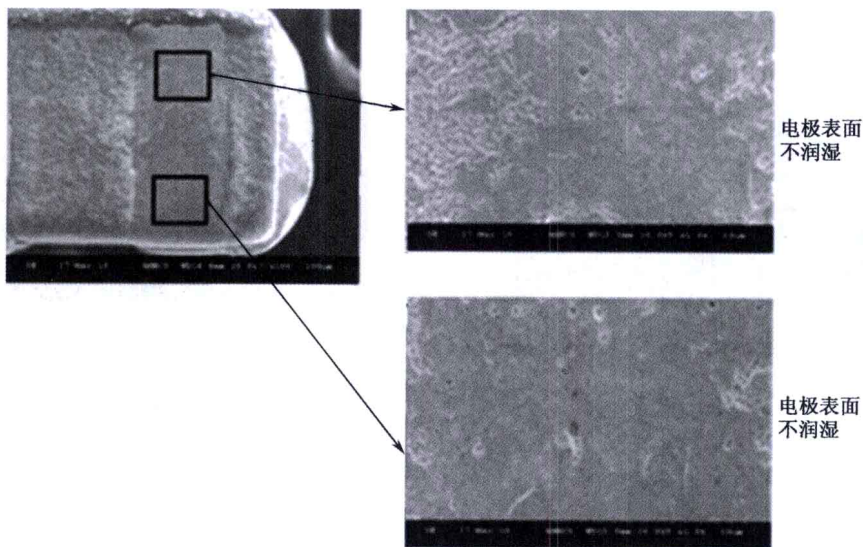
4通道压敏电阻在有铅再流焊接中，发现电阻电极表面对焊料严重不润湿，造成大量的虚焊，足跟部焊料不足，如图1.3所示。

图1.3 对有缺陷的电极表面的图像

造成本案例压敏电阻器电极表面,在有铅再流焊接工艺过程中不润湿和虚焊的根本原因是:该电极表面的纯锡镀层与有铅焊接工艺条件不匹配,从而导致可焊性不良。

- (1) 元器件引脚或电极等表面,可将电镀Sn改为电镀Sn37Pb合金。
- (2) PCB焊盘的电镀Sn或HASL-Sn可改为HASL-Sn37Pb合金。

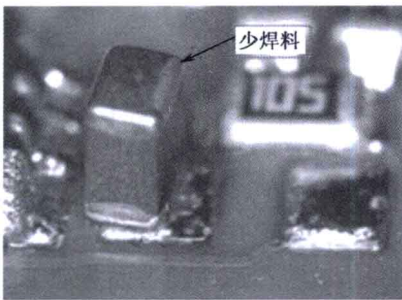
(1) 某PCB单板组装焊接过程中，发现某型号感温热敏电阻在再流焊接过程中立碑现象严重，如图1.4所示。对立碑电阻的外观进行检查，发现被立起的顶部镀层仅有少量焊料，如图1.5所示。

图1.4 某型号感温热敏电阻的立碑现象

基于以上所分析的各项原因的综合作用，便导致了该型号感温热敏电阻两焊端电极在再流焊接过程中受力不均匀，从而产生立碑现象。

(1) 由于该型号感温热敏电阻器焊接用电极采用的镀层结构不宜用无铅焊接工艺，故对该批元器件建议退货。

(2) 在无铅焊接情况下，建议采用镀层结构为AgPd/Ni/Sn的感温热敏电阻器。

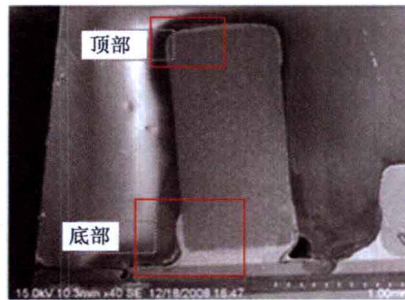
图1.5 对立碑电阻进行外观检查

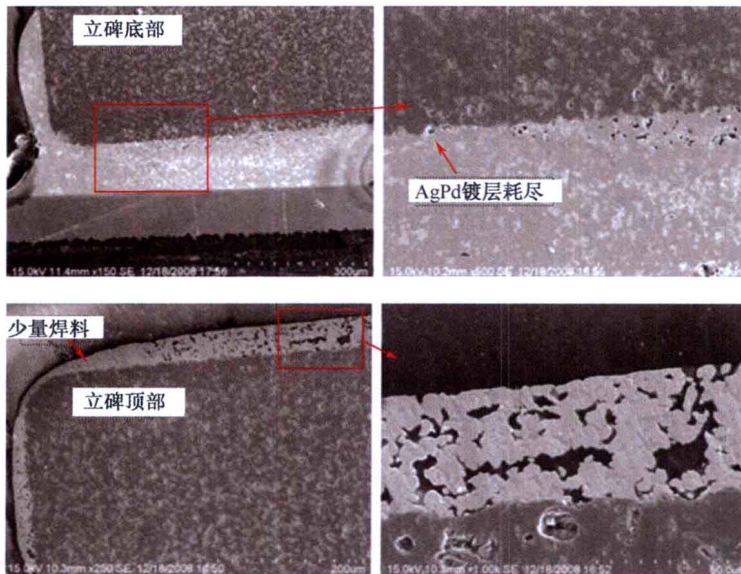
(2) 对被焊料熔融的底部切片做SEM分析，发现AgPd镀层已耗尽，焊料已直接接触电阻本体，如图1.6所示。

图1.6 热敏电阻立碑底部截面切片SEM照片

④ 由于Ag和Pd对熔融状态的Sn溶解度和溶解速度差异很大，Ag的溶解度和溶解速度远比Pd大许多，Pd在Sn基焊料合金中的溶解要比Ag困难得多。因此，在再流焊接过程中Ag首先被溶解，当电极上的Ag原子被大量迁移后，在镀层中留下了大量的空穴和缝隙，形成了像火山石那样的富有Pd的多孔结构（如图1.6和图1.9所示）。

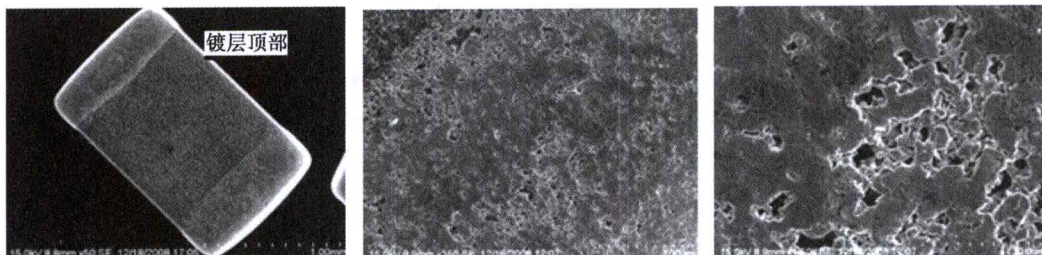
(3) 对其顶部表面进行SEM分析，发现电阻AgPd镀层表面存在较多的疏松孔洞，如图1.7所示。

图1.7 热敏电阻镀层顶部SEM照片

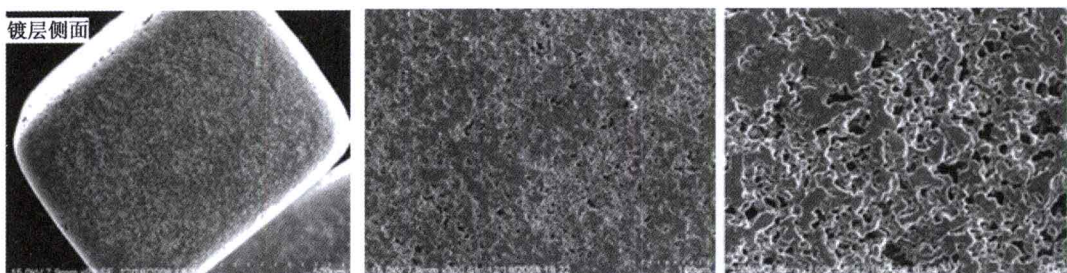
(4) 对热敏电阻镀层侧面做SEM分析，发现也存在较多的疏松孔洞，如图1.8所示。

图1.8 热敏电阻镀层侧面SEM照片

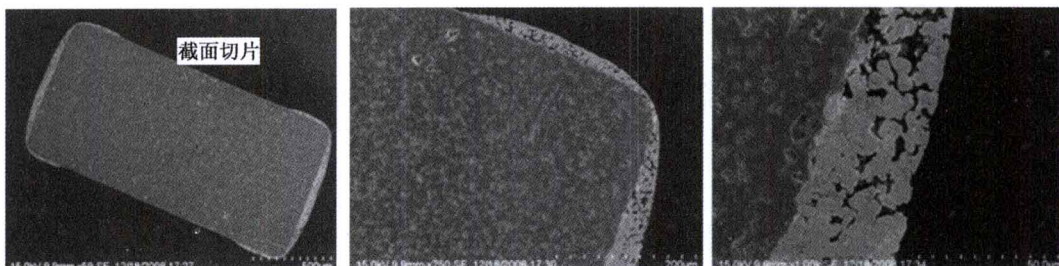
(5) 对热敏电阻镀层截面进行切片，然后做SEM分析，其镀层内部组织结构如图1.9所示。

图1.9 热敏电阻镀层截面切片SEM照片

由于Ag原子与Sn原子有相当好的亲和性，在缺乏中间阻挡层的情况下，直接在底层的AgPd镀层上再流焊接时，Ag原子迅速向熔融的Sn中迁移和扩散，底层AgPd镀层将迅速耗损而不复存在，造成Sn与电阻体直接接触，而Sn溶液是不能润湿电阻体的。再加上AgPd镀层厚薄的差异，在再流焊接过程中，镀层较薄处自然被首先溶解，而在镀层较厚的地方，便留下了较疏松的结构（如图1.9所示）。

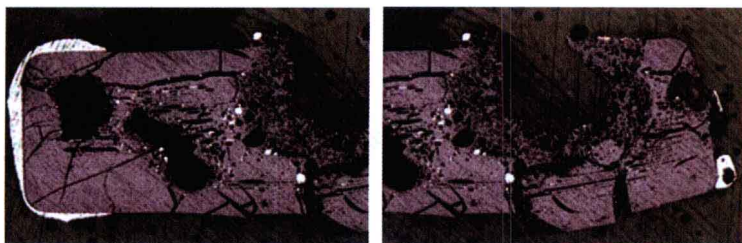
某产品在运行过程中，发生多层陶瓷电容器（以下简称瓷片电容器）在加电运行过程中，不时发现冒烟烧毁，被损坏的实物照片如图1.10所示。

图1.10 故障的现象表现

由于银离子迁移，导致在陶瓷片内部的银呈树枝状向另一电极方向不断生长、延伸，最终导致两电极间短路，短路部分的银被瞬间大电流产生的高温蒸散而消失。如此反复，导致陶瓷内部有较多的银参与扩散，从而使陶瓷由绝缘体演变为半导体。故只要在电极间加上电压，陶瓷便变成加热器而冒烟，甚至发生火灾。解剖长期使用的瓷片电容器，往往会发现白色的陶瓷断面变成了黑色。

- (1) 加强对元器件制造商的产品质量验收和控制。
- (2) 加强对产品组装场地环境条件的控制和生产现场的7S管理。

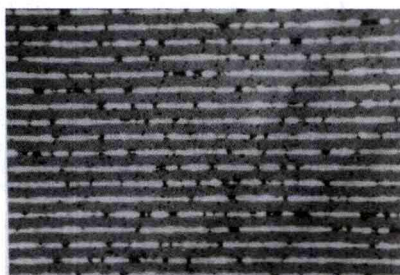
陶瓷电容器存在的问题是因陶瓷是多孔质的,烧结之前在陶瓷片上含有的水分、有机溶剂和黏结剂等,在烧结的温度下都变成无数的微细空洞散布在电容器的内部,其断面照片如图1.12所示。从照片上可以明显地见到很多小孔。

图1.12 多层瓷片电容器内瓷片的多针孔断面
