# 输电线路典型故障 案例分析及预防

张逸群 李海星 主编

本书以图文并茂的方式,介绍输电线路各种常见典型故障的分析处理过程和预防措施。全书共4章,分别为杆塔及基础典型故障分析与防范、导线及地线典型故障分析与防范、绝缘子典型故障分析与防范、金具及其他典型故障分析与防范。本书通俗易懂,针对性强,所述内容都配有相应的现场照片,所举案例具有一定的普遍性和典型性,是一本实用的科技书。

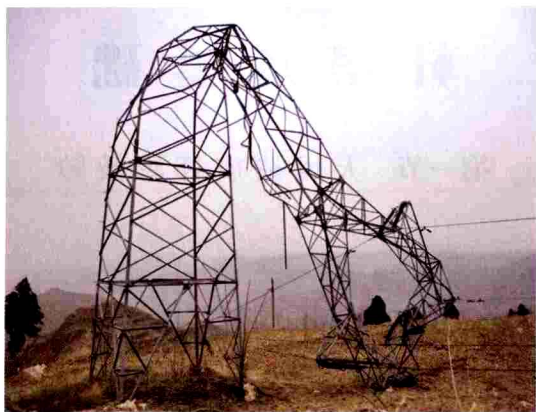
实况观测：故障的 36 号杆塔位于一个平整的小山坡上，在垂直于故障的 36 号杆塔西南边大约 200m 处有一座大型采石场，并与相邻的一座山头形成一个风口，该线路的 37 号至 38 号一档导线有一处交叉跨越线路。

图 1-1 倾倒的 36 号杆塔

220kV × × 线路 36 号杆倒杆事件发生后，该供电公司立即启动输电线路倒杆现场处置方案，组织抢修人员和应急抢修塔等物资，经过近 10h 的紧急修复工作，通过临时架设的应急抢修塔，于 15 日 24 时 36 分恢复了线路正常供电状态。

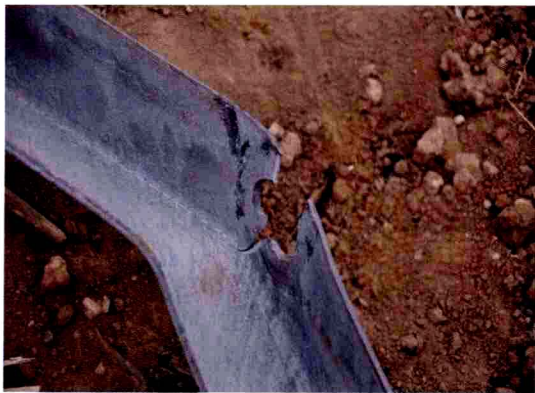
(5) 对塔材规格及材质进行分析, 其规格满足设计要求, 出厂合格证等相关材料齐全; 对塔材断口处进行观测, 未发现夹灰、砂眼等材质问题。综合当时的气象条件: 天气阴, 有阵雨, 在线风速仪监测到山口风力达  $31\text{m/s}$ , 风向与线路夹角接近  $80^\circ$ , 超过该线路最大设计风速, 36 号铁塔在持续超风速横向力的作用下, 造成铁塔横向倾斜, 局部塔材从螺栓孔处撕裂导致整体倒塔。螺栓孔被撕裂的塔材如图 1-2 所示。因此判定: 横向超设计大风是造成杆塔倾倒的主要原因。

图 1-2 螺栓孔被撕裂的塔材

（1）在线路规划设计时，加强对特殊区域现场微气象信息收集和论证，提高线路设计安全系数，确保线路满足实际运行环境要求。

（2）严格控制施工阶段的质量管理。对施工材料选取、施工工艺要求、验收投运进行全过程质量控制，防止出现在铁塔组立过程中使用含有隐性缺陷的塔材以及损伤变形的塔材。

（3）加大对特殊区域输电线路的重点巡视、检测力度，必要时对杆塔进行加固，确保电网安全稳定运行。

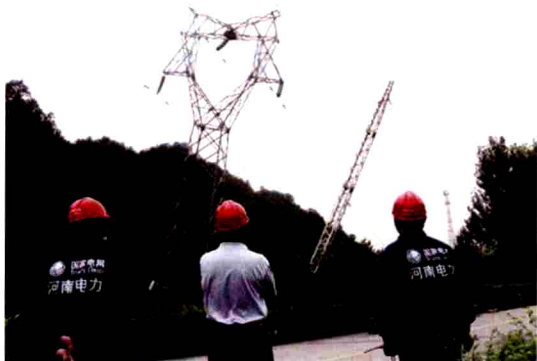
实况观测：故障杆塔位置处于山坡下风口位置，右侧有一条小河，河右边是一条公路，该基杆塔基础一侧受到山洪的冲刷，造成右前基础局部外露。

图 1-3 倾斜的 53 号杆塔

（2）现场检查发现，故障前连日暴雨产生的洪水对该基础一侧冲刷严重，造成右侧前方基础外露和局部悬空状态，使基础承载力减弱，由于该线路位于山区与丘陵狭长风口地带，在大风作用下该基铁塔顺线路倾斜。

因此判定：基础连日受暴雨冲刷，在大风作用下造成杆塔倾斜。

(2) 应急抢修人员利用抱杆抬升杆塔基础的方法对基础周边进行夯实和加固处理,使线路恢复正常运行状态。

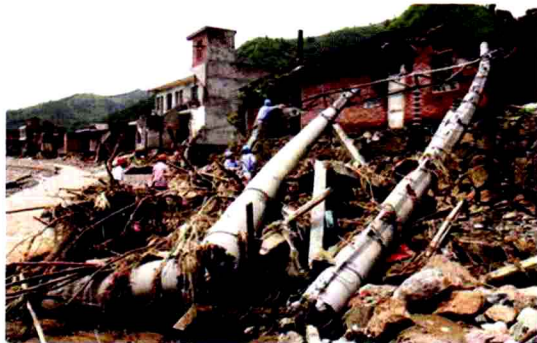
实况观测:110kV  $\times \times$  I 回线路 250、251 号分别杆位于一条泄洪河道的两侧,其中倾倒的 251 号杆大号侧跨越一处民房,民房距离杆塔仅 7m 左右,杆塔下方堆积着大量杂物和石块,倾倒后压在房子的一侧,造成该间房子坍塌。倾倒的 251 号杆如图 1-4 所示。

图 1-4 倾倒的 251 号杆

(2) 根据场观测和故障前天气情况来看,故障杆塔 250、251 号较长时间处于洪水浸泡和冲刷状态,造成拉线盘外露松动、杆塔基础下陷,上游冲刷下来的杂物和石块对杆塔产生了碰撞并严重阻碍了洪水流动,使洪水对电杆产生一个更大的冲击力,导致 250 号杆倾斜、251 号杆倾倒。

因此判定:洪水较长时间浸泡和冲刷造成杆塔倾倒故障。

灾情发生后,该公司紧急启动应急预案,应急领导小组要求材料供应组、人员和车辆调配组、后勤保障组、用户告知组和新闻报道组紧密配合,立即投入抗洪抢险。调度部门及时调整电网运行方式,对县政府、医院、交通和通信等重要用户恢复供电,将停电影响降低到最小。运行人员加强对 110kV × × 双回线路的巡查,抢修小组集中力量快速将 251 号杆塔后移 60m 重新组立,加固 250 号杆塔基础,并在河道两岸筑起防洪堤坝,以应对更大的洪水。

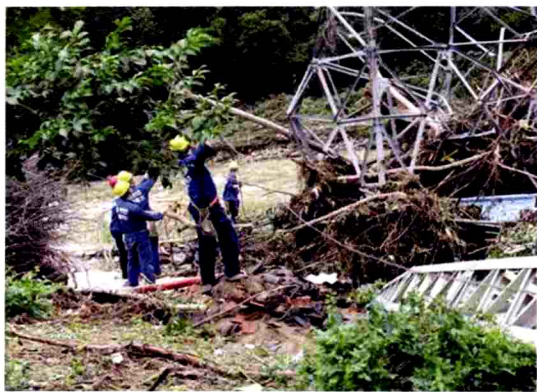
实况观测：220kV × × 线路全线贯穿山区地带，其中 34 号铁塔位于山洪河道一侧，靠近河道内一侧的小号第一段主支撑塔材变形，在铁塔中间堆积有大量的石头、树干等杂物，倾斜的 34 号塔如图 1-5 所示。

图 1-5 倾斜的 34 号塔

（1）由于塔身受到杂物的阻挡，洪水暴发对塔身形成一个很大的冲击力，造成塔身靠近河内一侧主材变形，引起塔身倾斜。

（2）山洪暴发时引发的泥石流夹杂着石块和树木等杂物，连续冲撞到塔身靠近河道侧塔材，造成塔材局部变形，引起塔身倾斜。
