常规兵器工业安全技术事故资料丛书

# 焊接与切割

#### 1 气焊间乙炔气爆炸

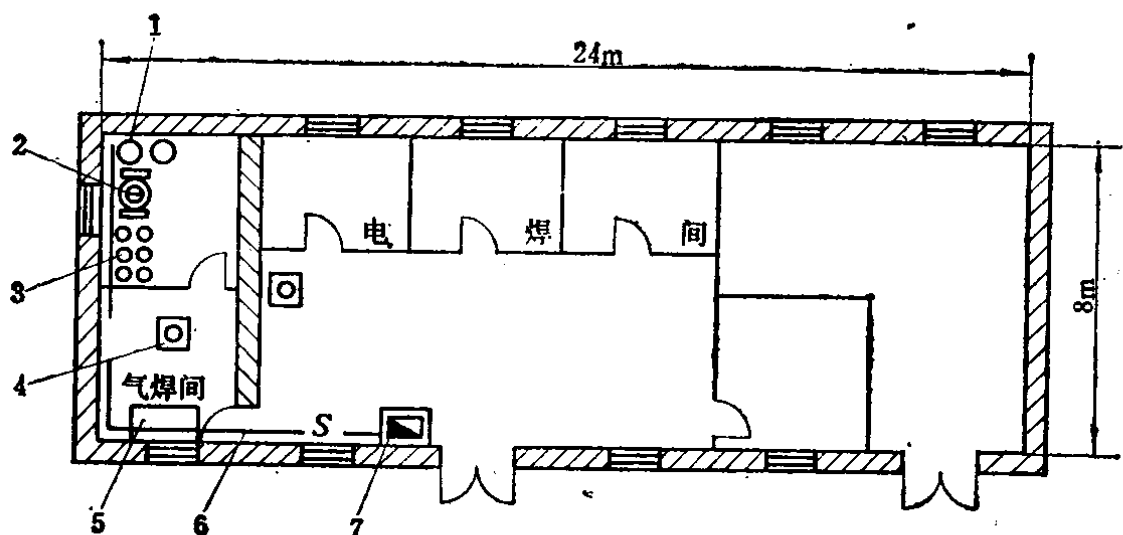
图1-2 焊接工房平面图

此焊接工房是 1970 年建成交付使用的，系简易砖木结构，总面积为 120.74 平方米，其中气焊间工房是临时补建的。事故发生之前，气焊间现场放置有乙炔发生器一台、电石桶二个（其中未开盖的一桶内装有 90 公斤电石，另一桶已开盖使用过，还剩余电石 6 公斤，并混有电石粉约 10 公斤）和充满氧气的氧气瓶七个。工作地设置取暖用火炉一个。房内装设有上、下水管并与电焊间联通。焊接工房平面图见图 1-2。

1—电石桶；2—乙炔发生器；3—氧气瓶；4—火炉；  
5—工作台；6—给水管；7—水池。
