# 大屏幕电视机 奇·特·软故障检修180例

孙余凯 编著

## 前 言

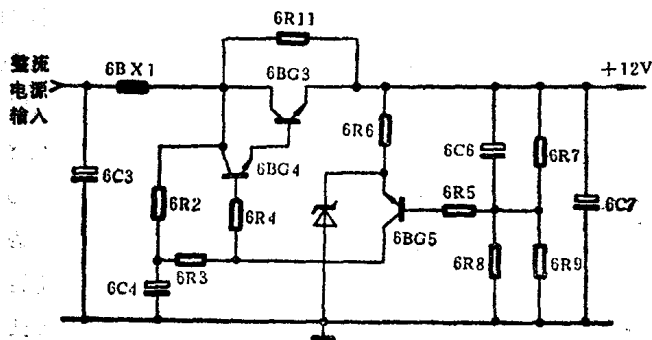
图 1-1

**例1 故障现象：**一台黄山AH4419型17英寸黑白电视机，接收电视节目时，图像中所有影物的右侧均出现大幅度的扭动，好象有风刮来似的。

中多处零件更换过。对于这种经过大“手术”的故障机，需要仔细全面地进行检查。用万用表DC档测量整流滤波输出端和稳压电路输入端电压均符合正常值。怀疑是滤波电容不良，造成输出电压纹波增大，故对整流滤波电容6C3、6C4和稳压输出端滤波电容6C7进行仔细的检查，均未发现有异常现象。测量各晶体管电压也在正常值范围内。重换一只电源调整管6BG3，故障如故。考虑到用户反映的情况、结合电源部分更换过不少元件来分析，是否是上一位修理者在修理过程中人为造成了故障呢？本着这一思路，依照原理图仔细核对更换过的各元件，结果发现电源推动管6BG4由原来的中功率管（其型号为MPS9434）换成了3DG6型小功率管。焊下3DG6，换上一只3DG130A型中功率管后，通电开机，故障排除。

**小结：**本例故障主要是由于前位修理者把小功率的晶体管误当中功率管来代替电源推动管而造成的。由于中功率管和小功率管的参数指标不同，当用小功率代替中功率管使用时，由于输出电源功率达不到设计要求，电路工作不能处于最佳状态，从而造成了输出纹波增大，出现了上述怪现象。

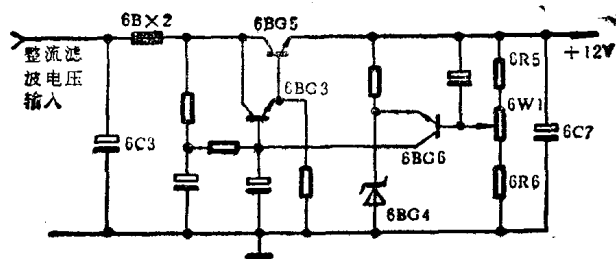
图 1-3

**例3 故障现象:**一台西湖44JD1-1型17英寸黑白电视机,据用户介绍说,该机正常收看时,有时亮度会突然亮起来,且行幅也增大;如接收方格信号时,方格图像变成了水平长方形。由于上述故障多次出现,每次出现后不久,行输出变压器就被烧坏。该故障曾请人修过,但一直未能彻底根除。

3. 检查稳压电源电路。对稳压电源电路中的取样放大管和推动管进行检查(相关电路见图1-3所示),两只晶体管均未损坏;又检查输出电压取样电路中的可调电阻器6W1,结果发现其内部有接触不良现象。当旋动该电位器时,其滑动点与定接点经常呈接触不良状,由此表明,该电位器已经损坏。因手头一时无这种680 $\Omega$ 电位器,改用一只1.5k $\Omega$ 的电位器代用后,故障排除。

**小结:**由于电位器6W1内部接触不良,经常处于接触不良状态。致使取样电路失去作用,

稳压电路不能及时地对输出电压进行调整,从而使12V电压升高。当12V电源电压升高后,行输出级的提升电压升高,流过行输出级的电流增大,导致光栅变亮和常烧行输出变压器故障。

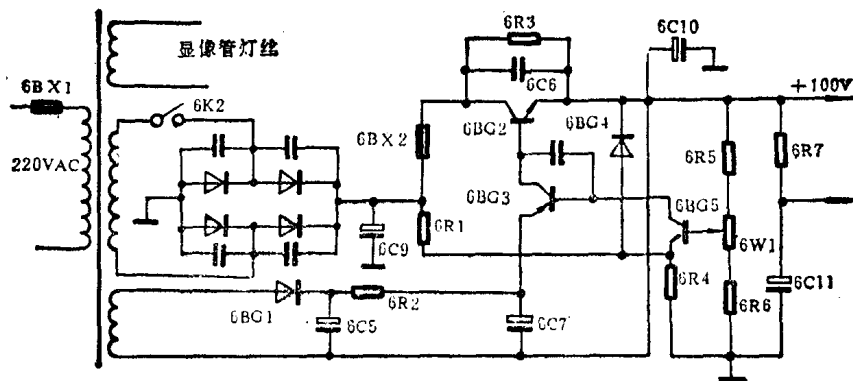
图 1-4

**例4 故障现象:** 一台牡丹47H1型19英寸黑白电视机,光栅呈喇叭形状,且上部亮下部暗;接收电视图像时,图像下部严重扭曲。该机伴音正常。

2. 检查电源电路。相关电路见图1-4所示。测量电源调整管6BG2发射极对地电压约为

100V左右,仔细观察万用表的表针略微有些摆动,说明直流输出电压中的纹波电压增大。更换滤波电容6C9和6C10后,故障仍未消除。

3. 检查辅助电源。测量半波整流二极管6BG1的输出端电压为3.8V左右(正常值应为7.1V左右)。此时,表针摆动十分明显,分析可能是滤波电容6C5不良引起的。拆下6C5电容用万用表对其进行检查,发现其容量显著变小,同时还有漏电现象。用一只新的220μF/10V的电解电容焊在6C5的位置后,光栅和图像均恢复正常,故障排除。

**小结：**当辅助电源的电容6C5容量变小漏电后，使辅助电源直流电压降低，同时纹波电压增大，该纹波电压经主电源电路放大后加至扫描电路，50Hz的交流纹波电压使光栅变成喇叭形状，接收图像时，使图像下部产生严重的扭曲。

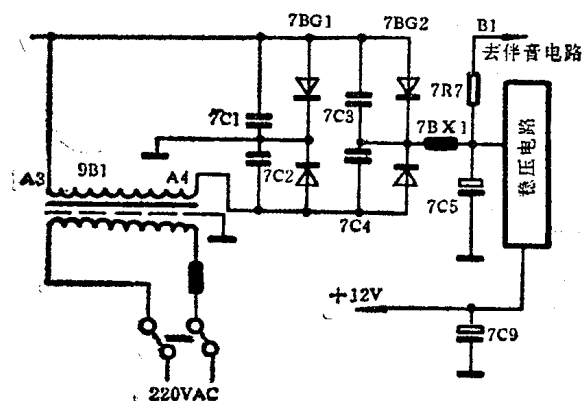
图 1-5

**例5 故障现象：**一台美乐380B型17英寸黑白电视机，开机后图像上有一亮条自上而下滚动，亮条下边扫描线稀疏(图像被拉开)，且当亮条滚到屏幕下边时，光栅下部收缩；当将音量电位器逐渐开大时，随着伴音音量的增大，亮条的亮度也明显增加，且光栅的上部和下部随着伴音作收、扩晃动；无信号时，扬声器内有低频的“嘟”、“嘟”声。

**检修方法：**1. 判断故障的大概部位。测稳压电源的输出端电压(电容7C9两端)为12V，基本正常；往前测整流滤波输出端电压(电容7C5两端，相关电路见图1-5所示)只有约15V左右(正常值应为18V左右)；焊开电阻7R7的一只脚，再测7C5电容两端电压仍为15V左右，说

明故障并不是因B<sub>1</sub>电源的负载异常引起的，故障在整流滤波及其以前的电路中。进一步检查电源变压器9B1次级(A3、A4两端)的交流电压约为16.5V左右，基本正常，由此说明故障在整流、滤波电路；

2. 检查整流、滤波电路。拆下滤波电容7C5检查，正常；检查与整流二极管并联的四只电容7C1、7C2、7C3、7C4均未损坏；用万用表10V或50V档测7BG1、7BG2中四只整流二极管的压降，结果发现，四个二极管上的压降悬殊很大(在3.5V~12V间)。拆下两只半桥7BG1、7BG2，用万用表R×1k档测这四只二极管的反向电阻均为∞，而正向电阻则分别为4.3kΩ、5kΩ、5.6kΩ、2.9kΩ不等。重新换用2只相同规格的整流半桥后，电视机恢复正常，故障排除。

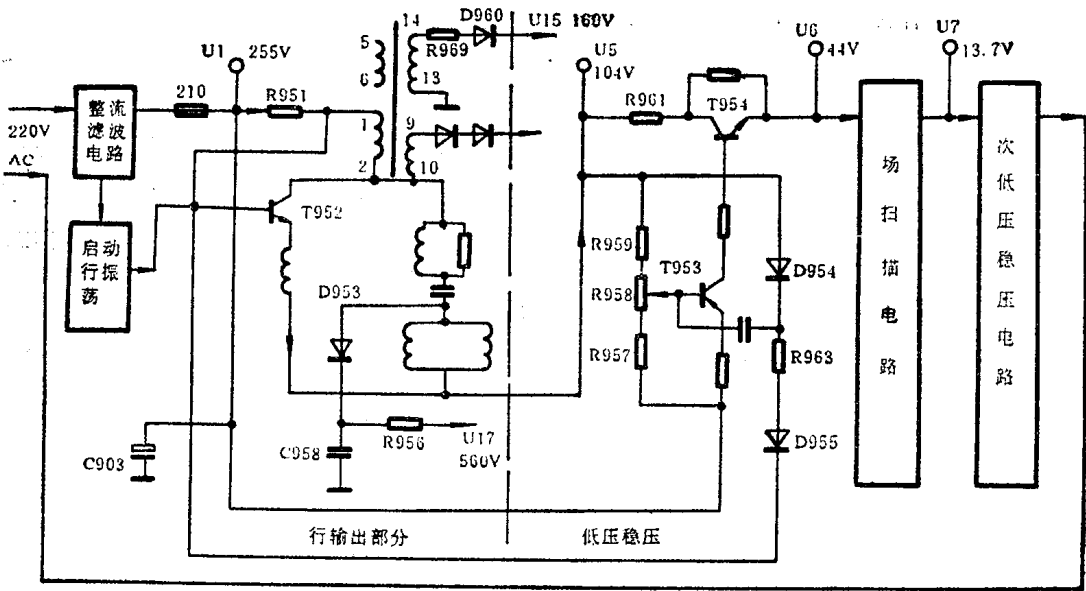
图 1-6

**例6 故障现象：**一台波兰产耐普登625型24英寸黑白电视机出现无光栅、无伴音故障。

**检修方法：**1. 检查交、直流保险丝良好；测C903两端电压U1为300V(正常值为255V)；测U5为300V(正常值为104V)；测U6为0V(正常值应为44V)；测U7为0V(正常值为13.7V)；流过直流保险丝的电流为20mA(正常时应在210~230mA之间)，均偏离正常值。根据测得的整机电流小，U6和U7电压为0V，U1和U5偏高的现象来分析，估计电路中有开路性故障元件存在。

偏离正常值。关机，拆下T952、T954晶体管检查均未损坏。判断为低压稳压电路截止，致使电流中断，U6变为0V。检查低压稳压电路中的其它元件，结果发现T953管的集电极开路。显然，这就是故障的根源。

小结：T953为低压稳压电路中的放大管，由于其集电极开路，低压稳压电路因此而截止，致使电流中断，U6端无电压输出，从而造成了无光、无声故障的发生。

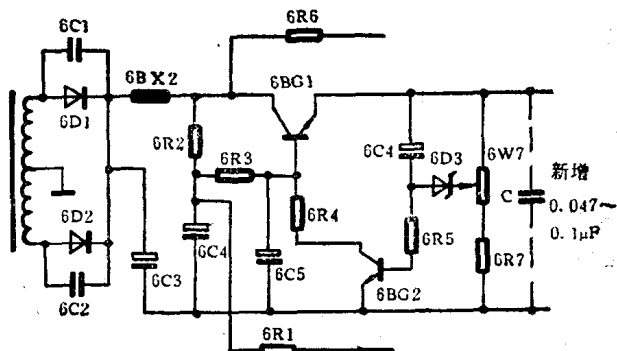
图 1-8

例7 故障现象：一台海燕HB44-2型17英寸黑白电视机，通电开机后光栅正常，接收图像信号时行不同步，调节“行频”旋钮也不能使行同步恢复正常。但该机场同步、伴音均正常。

2. 检查稳压电源电路。对原机电源电路中各元件进行全面的检查，未发现有元件损坏或失效(相关电路见图1-8所示)。在查找故障的过程中，偶然想起：替换维修电源输出端接有一只0.1μF的高频滤波电容，而这台故障机电源输出端却未接有这种高频滤波电容，考虑故障是否是因电源电路高频滤波不良引起的呢？从这一思路出发，试用一只0.1μF/160V金属膜电容并在故障机的12V电路输出端与地之间(见图1-8中虚线所示)，结果，行不同步现象消失，故障排除。

小结：电视机的图像不稳(包括行不同步)或图像紊乱，其原因固然是多方面的，但其中一个易被忽视的原因是整机稳压电源电路对高频信号的滤波不良。维修中发现，发生这种故障的电视机为数不少，而且随着电视机本身的日渐老化，故障表现也日益明显。据考查，有好多种牌号的电视机，其整机直流电源的稳压输出端只接一只电解电容，没有并接高频滤波
