# 自动电话机械维修经验

本书汇集了有关维修自动电话机械方面的文章,重点介绍步进制自动电话交换机的维修经验。书中针对错号、串话、杂音、断话和其他各种障碍,分析产生障碍的原因,介绍查找和处理的方法。同时结合标准调整的规格,介绍了调整各种选择器、扁平型继电器的方法;对如何保证交换机的安全运转,也介绍了一些经验。书中还提供了一些维修中所需的技术知识和资料。可供维护步进制自动电话交换机的机务人员阅读。

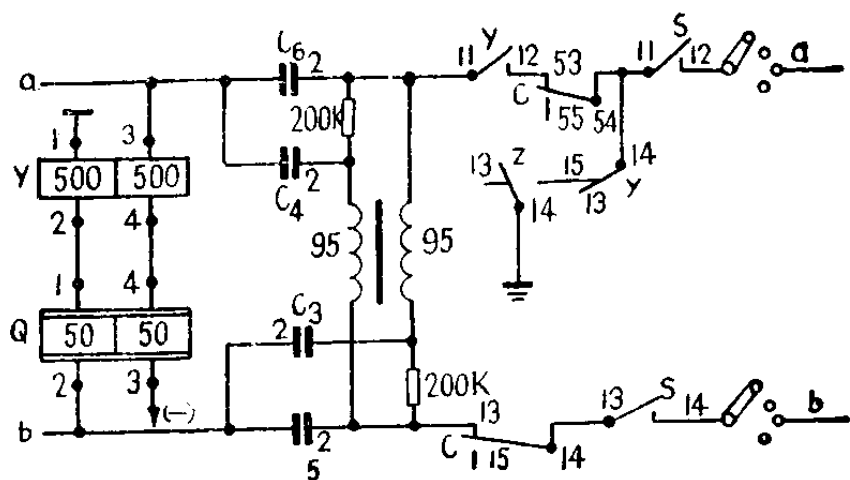
图1.1

例 1：叫“07”来“08”，起初认为是特殊第二选组器上升爪止（H1041）裂折或固定螺丝松了。但单独对该机件进行电气测试后，结果是正常，未发生错号现象，但返回在第一选组器往下测试时就发现了问题，原来是第一选组器出端 a 线上  $Y_{11.12}$  接点混线了，在转发下位脉冲时，Y 继电器刚一释放， $Y_{31.32}$  接点使 C 继电器动作，当  $Y_{13.14}$  接点已经闭合，而  $C_{53.54}$  接点尚未打开之时，由于  $Y_{11.12}$  接点没能及时打开，使得第一个拨号脉冲反馈到通话电桥上，将电容器  $C_6$  充电，电路：地气— $Z_{14.15}$  接点— $Y_{13.14}$  接点—a 线— $C_{54.53}$  接点— $Y_{12.11}$  接点，（混线）—电容器  $C_6$ —Y 继电器 3.4 端子—Q 继电器 4.3 端子—电池负极。造成 Y 继电器误动一下，而多发出一个脉冲（见图 1.1）。

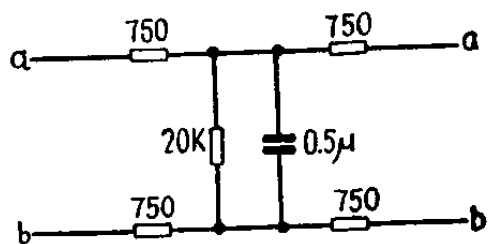
图1.2

例4：由某远郊支局叫3.0222，来3.9222。初步分析是入局第二选组器少上升一步，但是经对该机进行检查测试结果正常，然而从对方局接来确实错号，于是在试验器上加上模拟网络（见图1.2，可根据本局情况适当选定）和极限号盘①再进行测试，结果发现常常错号，尤其当机器刚刚复原，马上又接入拨号时，往往少上升一步。分析结果是由于第二选组器a线上 $M_{3.4}1000\Omega$ 线圈与旋转电路中交替动作的 $M_{6.4}$

900  $\Omega$  线圈的励磁方向相反,因此旋转复原后,M继电器的剩余磁场与上升脉冲所要建立的磁场方向相反,因此,第一个上升脉冲需要抵消原来的反向磁场,再建立新的磁场,所以磁力较弱。与上次复原的间隔时间愈短,则原来的反向磁场愈强,造成第一个脉冲的负失真也愈大,再加上线路长,线路电阻超过极限范围,脉冲电流就很小了,所以第一个脉冲不能使上升电磁铁正常动作,造成少上升一步的障碍(不过这只是单线传送脉冲的情况,若为双线传送脉冲,则无此问题)。

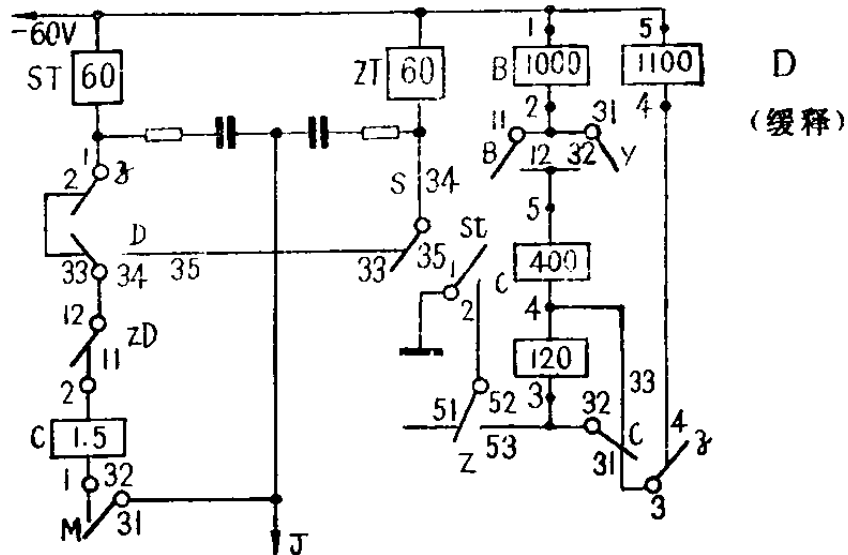
图 1·4

JZB—1A型自动电话交换机，向选组器送脉冲，控制机件上升、旋转等动作过程中是用串动继电器C来区分每一串脉冲的开始和终了；因此，要求C继电器快速动作和迟缓释放，动作时间为7—12毫秒，释放时间为90—125毫秒。如果C继电器动作慢了，当机件上升一步，st1.2接点闭合，完成D继电器动作电路；D<sub>33.34</sub>接点切断上升电路，完成旋转电路，造成错号。若C继电器迟缓时间不够，在送上升脉冲过程中，发生颤动，使D误动，也造成错号。请见图1·4。

产生错号的原因，主要是由于机械方面的原因。所以我们对C继电器的标准调整提出以下几项具体要求：

（一）非磁化板（即间隔片）间隔应当是0.1毫米，衔铁与铁心之间应当平行，非磁化板应当平贴衔铁，使C继电器动

(二) 根据该型继电器的规格要求，冲程为1.2毫米，衔铁复原止与铁心之间一定干净，不能有油泥，否则会粘住衔铁，影响动作时间。

(三) 接点压力规定为 $23 \pm 4$ 克，我们认为最好保持在23克，不包括第一片接点。如果接点压力过小，容易产生颤动，或造成无随距，使接点接触不良；如果接点压力过大，在某些情况下会影响动作时间。

(四) 推动片与接点支持片间，应有0.1毫米左右的安全间隙，以保证继电器动作可靠。

(五)  $C_{31,32}$ 接点断开时的间隔一般在0.3毫米以上，但最好保持在0.3毫米；第2、3簧片间隔在一般情况下，静止时应为0.5毫米，但最好保持在0.3—0.5毫米的范围内。动作时1、2簧片断开愈早愈好，第2、3簧片闭合也愈早愈好，以保证动作稳定性。

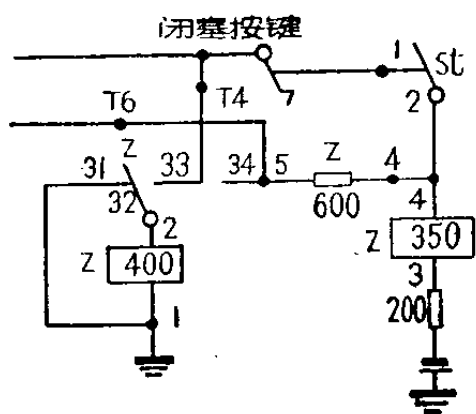
图1.5

如某一用户呼叫59局3395错接59.1395。其原因是第二选组器C线电路中Z继电器4.5电阻断线所造成。当第一选组器接入C线后，Z继电器动作， $Z_{33.34}$ 接点准备使C线加入 $Z_{4.5}600\Omega$ 电阻。用户拨号第二选组器上升1步后， $st_{1.2}$ 接点打开，本应通过 $Z_{4.5}600\Omega$ 电阻电路保持C线，但因这条电路断线，使第一选组器下选一步，选到另外一个第二选组器上，这时千位脉冲还没有拨完，所被选接的第二选组器又继续随千位脉冲上升，因此造成千位数字的错号现象（局部电路见图1·5）。

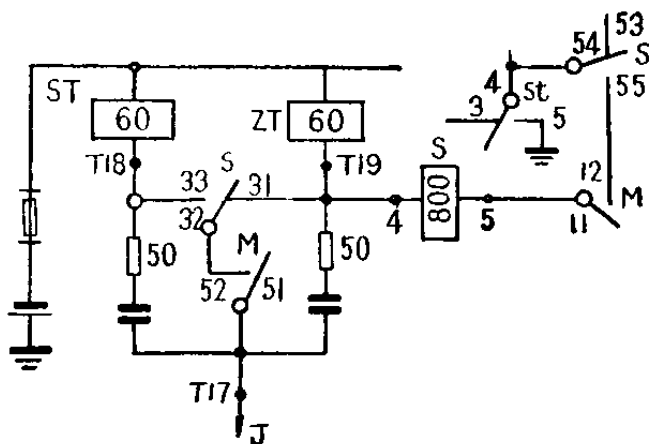
图1.6

(1) 丢字，如某一用户叫59.1499来59.1119。其原因是在百位脉冲送来时在脉冲过程中（S继电器应保持动作）因S继电器调整不良，或 $st_{4,5}$ 接点间隙太大，造成S继电器保持不良，因此使第三或第四选组器上升1步后就回转，造成丢字现象。(2) 并字。如某一用户叫59.2351来59.281造成拨完无音。其原因是第三/四选组器S继电器有残磁。造成残磁的原因多是铁心材料不合规格；或者间隔片不清洁，所以当拨完百位数以后S继电器复原慢，当十位脉冲送来时使第三/四选组器继续上升，造成并号障碍。请见图1.6。
