# 电视机 应急修理200例

高雨春 编著

电视机应急修理200例

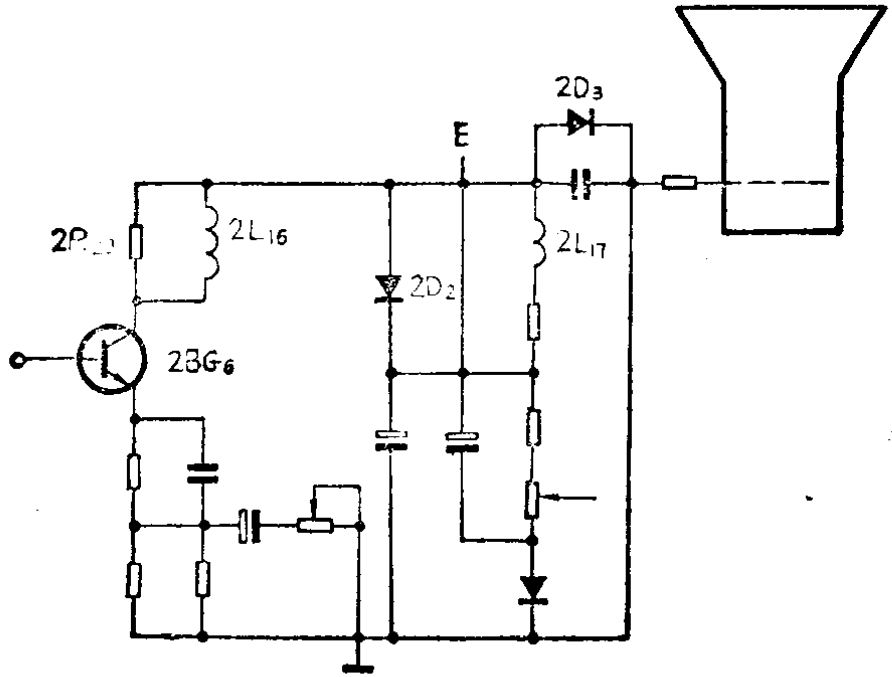
图1-1-1 B312电视机视放电路

例 2 昆仑牌B312型黑白电视机，在伴音、光栅正常的情况下出现无图象故障。经检查发现，图1-1-1所示视放电路中二极管2D<sub>2</sub> (2AP7)击穿，造成视放输出晶体管2BG<sub>6</sub> (3DG87C)集电极对地交流短路，导致无图象。仔细分析电路中二极管2D<sub>2</sub> (2AP7)的作用得知，它是保护视放管的。具体来

说，是避免显象管内部跳火阴极感应电压将视放管击穿。其原理是：当视放管集电极电压高于电源电压时，2D<sub>2</sub>导通，并限制集电极电压。该二极管在正常情况下处于反向偏置，不起作用。只有当显象管打火时它才起作用。因此，也可将2D<sub>2</sub>果断去除。当然有了类似规格的二极管还是应该及时重新焊上。

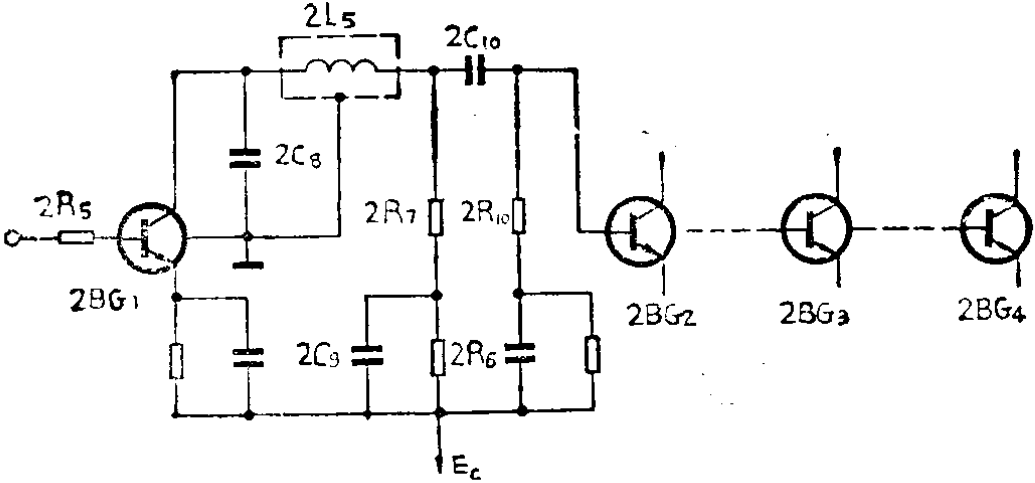
图1—1—2 12D<sub>1</sub>A电视机公共通道电路

例 3 飞跃牌12D1A型黑白电视机，在光栅正常的情况下，出现无图象、无伴音故障。经检查图1-1-2所示公共通

道电路中第一级图象中放晶体管 $2BG_1$  (3DG56B) 击穿 (eb 短路)。

应急修理主要考虑到第一、二级中放之间采用的是阻容耦合。由于该电路本身增益较高，所以果断地将第一级中放索性去除。具体做法是：首先切断 $2L_5$  (10LV335)、 $2R_7$  (100Ω) 和 $2C_{10}$  (0.01μ) 间的连线，实际上是去掉了第一中放的电源供电电路；进而断开 $2R_5$  (10Ω) 与 $2BG_1$  (3DG56B) 连线，并使 $2R_{10}$  与 $2C_{10}$  直接接通。至此图象中放电路由四级变成为三级，但是接收效果不会有多大影响。

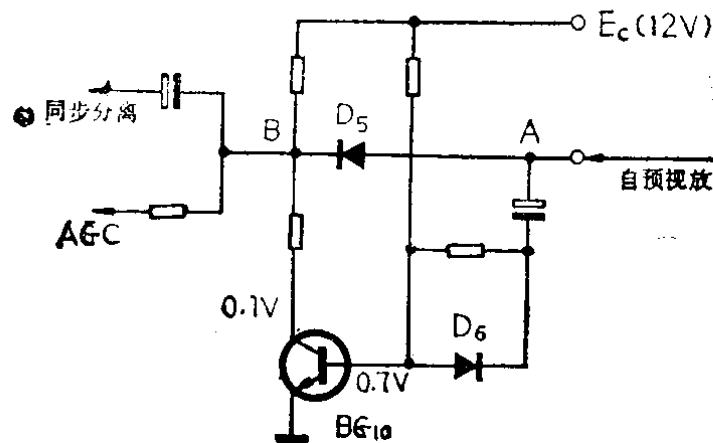
图1—1—3 J140抗干扰电路

**例 4** 上海牌J140型黑白电视机在强信号接收时，有明显的自激现象，图象混乱，伴音中夹杂有强烈的交流声；在弱信号接收时同步不良。经检查高频调谐器和图象中放电路都很正常，但抗干扰电路（见图1-1-3）有严重问题。正常情况下，抗干扰晶体管 $BG_{10}$ 基极电压约为0.7V，集电极电压约为0.1V，处于深饱和状态，二极管 $D_5$ 处于正偏置，A点电位高于B点，信号经过 $D_5$ 送到同步分离电路中去。测试时发现 $BG_{10}$ 基极—发射极之间开路，并导致集电极电压上升，A点电位低于B点，则 $D_5$ 处于反向偏置而截止。这样信号就

无法进入同步分离和AGC电路。应急修理时，只需将BG<sub>10</sub>

集电极对地短路，使A点电位略高于B点，电视机便能正常工作。

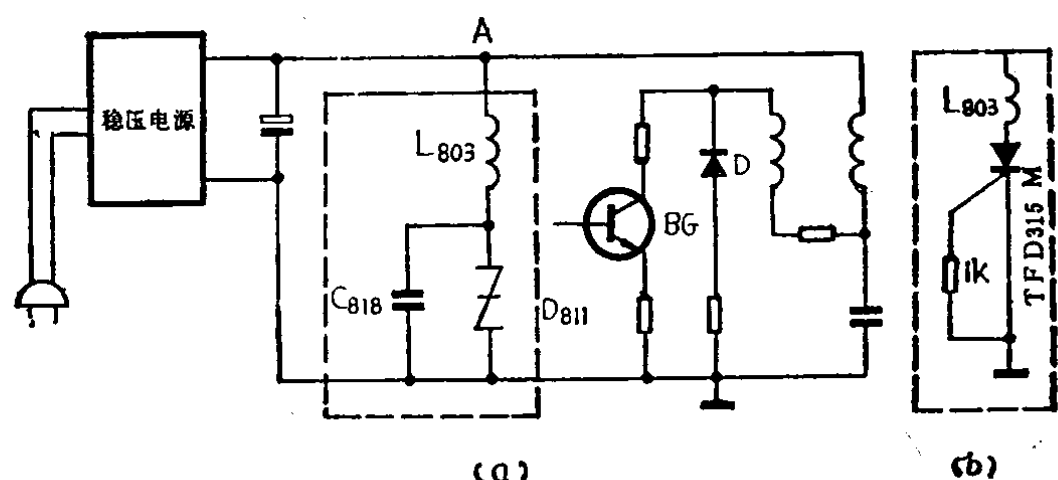
图1—1—4 TC—481部分电源电原理图

**例 5** 松下公司生产的TC—481D37cm彩色电视机由于双向二极管D<sub>811</sub>（1KVSA）损坏而造成无光、无声。参看图1-1-4a所示部分电源原理图。图中双向二极管D<sub>811</sub>连同电容器C<sub>818</sub>、电感线圈L<sub>803</sub>一起形成一次性保护电路。当稳压电路失控，输出电压超过规定的125~130V时，D<sub>811</sub>很快损坏并迅速导通对地短路，从而使稳压电路立刻停止工作，输出电压也随之消失，起到了保护电路不致损坏的目的。应急

修理可先断开A点，取下D<sub>811</sub>，随之接通A点，电视机便可恢复正常工作。

如果手头有TFD315M型或类似的可控硅，也可按图1-1-4b形式予以取代。取代时栅极需外接一个1kΩ的电阻。

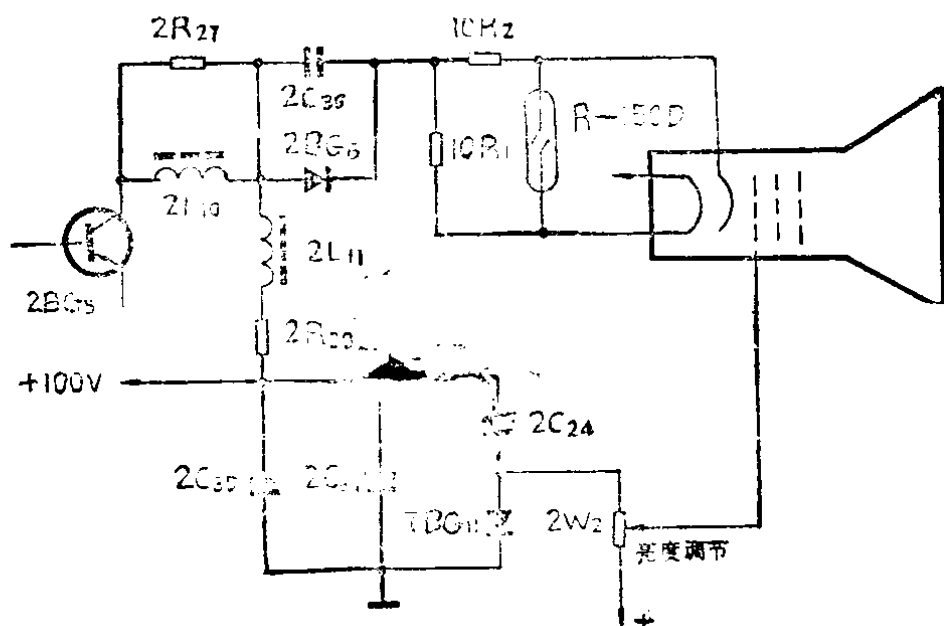
图1—1—5 莺歌141—U 电视机视放输出电路

**例 7** 莺歌牌141—U型电视机开始工作正常，过一段时间图象消失，光栅很亮，满幅回扫线，亮度电位器无明显调节作用，伴音正常，关机时有亮点产生。

对照电原理图（见图1-1-5）测量显象管栅极电压为0~60V，中压100V也正常。而阴极电压约5V，视放管2BG<sub>6</sub>集电极电压约15V，均远低于正常值。判断为阴极与灯丝之间漏电。经检测发现是放电管R—150D内两金属片相碰失效，使显象管阴极正电压短路，栅阴极之间几乎总是处于正向偏置状态，並造成图象信号及消隐脉冲也被短路入地，因而产生上述故障。此放电管是为解决显象管打火而设的。作为应

急修理，可索性将其去掉。

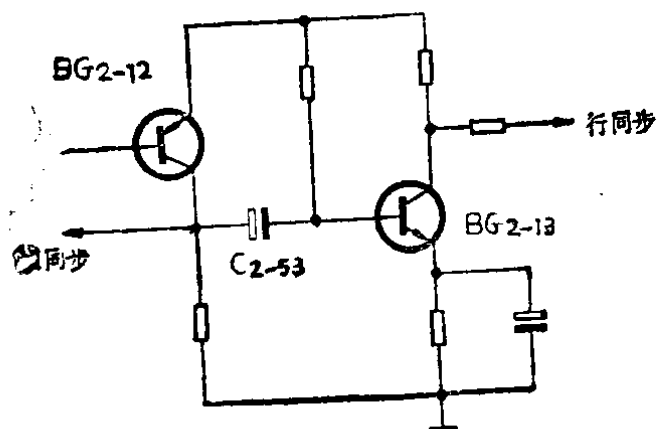
图1—2—1 B40—A电视机行同步放大级部分电路

**例 8** 金星牌B40—A型黑白电视机行不同步。经检测行同步放大级BG<sub>2-12</sub> (3DG6C)基极电压由正常时的-5.7V上升到2~3V或更高，判断是因为耦合电容C<sub>2-53</sub> (10μ)漏电或开路，使同步脉冲过不来（见图1-2-1）应急修理时，

可任意从扫描电路或通道电路摘取一只10μF的电解电容器代换掉C<sub>2-53</sub>，即可消除故障。

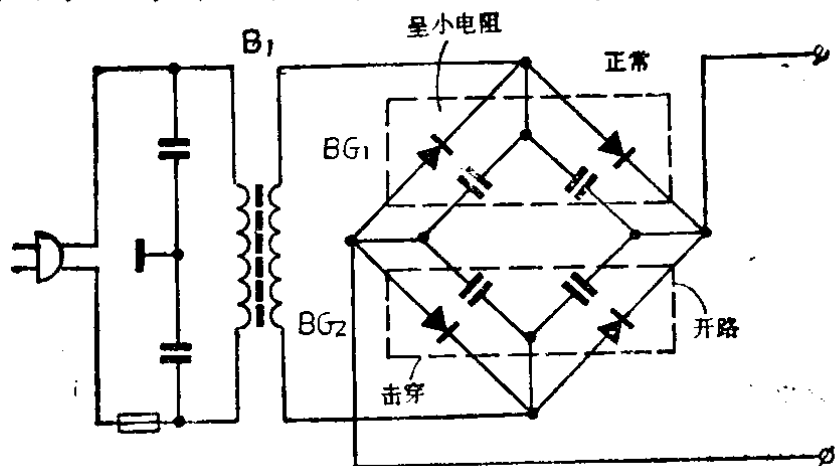
图1—2—2 凯歌4D8电视机电源电路

**例 9** 凯歌牌4D8型黑白电视机工作一段时间后产生无光栅、无伴音故障，经检查电源电路（如图1-2-2）中整流半桥BG<sub>1</sub>中一个二极管正常，另一个二极管正反向电阻接近，相当于一个小电阻。另一个整流半桥2BG<sub>1</sub>中的两个二

极管一个击穿，一个断路。这样电源变压器的次级电流就会因击穿二极管和小电阻的存在而大为增加，并导致电源变压器迅速发热。随着开启时间的增长，整流输出电压逐渐下降，最后图象和声音全消失了。应急修理，只要调换一下这两个整流半桥，便可消除故障。

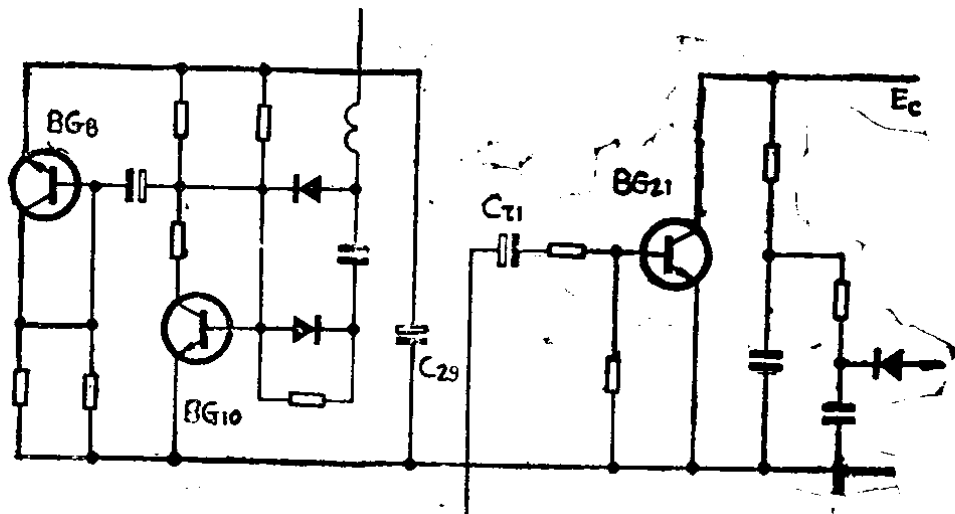
图1-2-3 凯歌4D8电视机帧同步部分电路

**例10** 凯歌牌4D8型黑白电视机图象、光栅、伴音正常情况下出现帧不同步故障。经检查，调节帧同步电位器时，图象可保持瞬时同步，由此可见是由于帧同步信号没有加到同步信号上。进一步测量各级电压，最后证明是由于帧同步放大管BG<sub>21</sub>(3DG6A)损坏而造成的(见图1-2-3)。应急修理，可将该管前级抗干扰电路中的晶体管BG<sub>10</sub>(3DG8A)拆下来予以替代。由于无干扰时，BG<sub>10</sub>(3DG8A)始终处于饱和状态，集电极电压仅有0.1V，所以不装这只晶体管并不影响图象质量，只是抗干扰能力稍差一些。由于3DG6A与3DG8A这两只晶体管的基本参数相仿这样做是可行的。

拆下BG<sub>10</sub>(3DG8A)并将原焊接该管集电极和发射极的两点短路，等效于饱和状态。然后将BG<sub>10</sub>焊接到BG<sub>21</sub>的位置

上，故障能即刻消除。同理也可以用消噪管代替伴音低放晶体管。

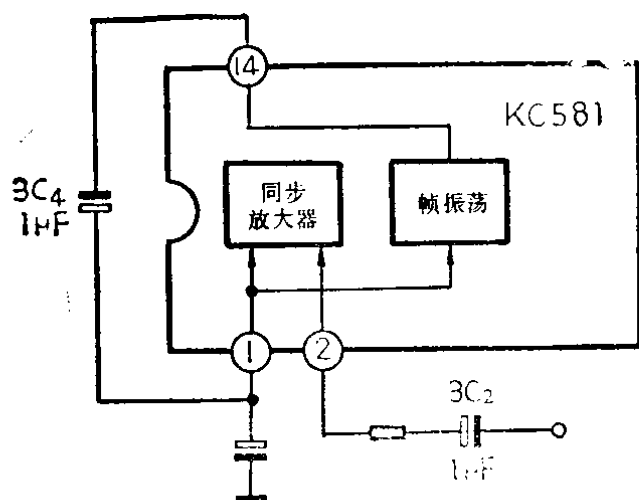
图1-2-5 定时电容损坏后的应急修理

**例12** 上海电视机一厂生产的金星B31—2型集成电路电视机，图象向下翻滚，无论怎样调节帧频电位器，图象总不能稳定下来。经检查发现场振荡电路定时电容 $3C_4$  ( $1\mu F$ ) (见图1-2-5，即KC581集成电路①脚与⑭脚之间

电容)容量减小,使场振荡频率偏离过大,从而造成场不同步。应急修理可从附近电路掉换一只容量要求不高,但电路上标称容量是 $1\mu\text{F}$ 的电容器。正好在本电路中②脚外有一只场同步脉冲耦合电容器 $3C_2$ 完全符合要求。调换 $3C_2$ 与 $3C_4$ 的位置,可有效地排除故障。

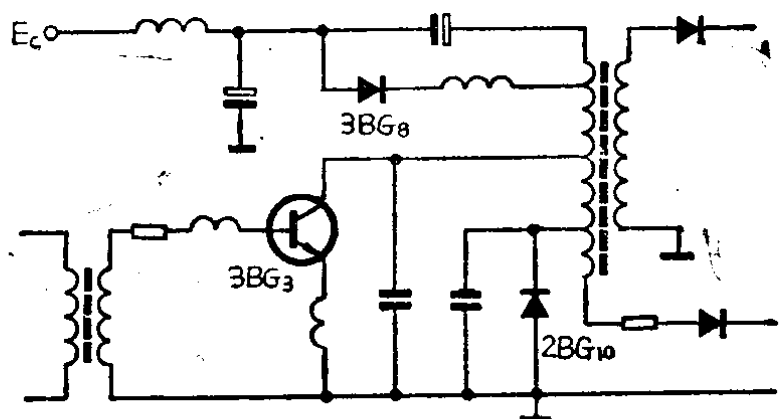
图1-2-6 B31—4行扫描电路

**例13** 上海电视机一厂生产的金星B31—4型电视机无光栅、无伴音,检查行输出晶体管 $3BG_3$ (D681)对地电压由正常值27V降为12V,由此可判断为升压二极管 $3BG_3$ (BS—5D)损坏。应急修理可对照其行扫描电原理图(见图1-2-6),

将阻尼二极管 $3BG_{10}$ (BS—4E)在原处断开,换到 $3BG_8$ 位置上。这是由于行输出晶体管是一个NPN型结构,它的集电极和发射极都是N型硅材料,相对于基极都能有效地起导电作用。当将阻尼管由原电路取出后,(它肩负着原来的电流方向由集电极经外电路到发射极和现在的由发射极流往集电极的电流,促使它自动地代替了阻尼管的作用)。便保证了整机的正常工作。
