石油物探 优秀QC成果

对PE3284机“系统生成错”的剖析^①

石油地球物理勘探局研究院软件所

PE软件维护QC小组

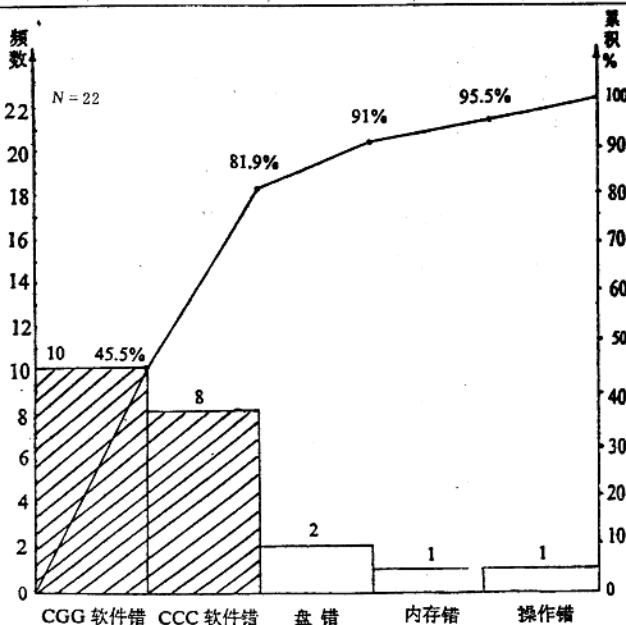
图 4 出错频数排列图

(1) 为了找出造成 PE3284 机系统生成错误的各种原因, 我们查阅资料, 记录硬、软件的出错频次, 进行数理统计, 绘制了系统生成错误的因素统计表 (见表 2)。并归纳出生成操作系统出错 22 次排列图 (见图 4)。

从图4中明显看出，“CGG软件错”、“CCC软件错”是生成操作系统错的主要原因。

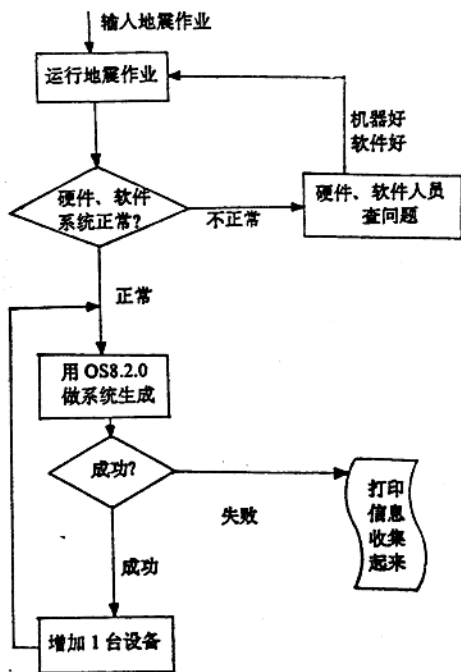
图 7 查 CCC 软件错流程图

增加外部设备超过 51 台，查“出错程序”（见图 7）。

不难看出，CCC 公司 OS8.2.0 版本操作系统，只能支持 51 台设备，与资料上说的 1023 台相差甚远；还说明，不能增加设备直接与操作系统中的中断处理程序 EXIN 有关。

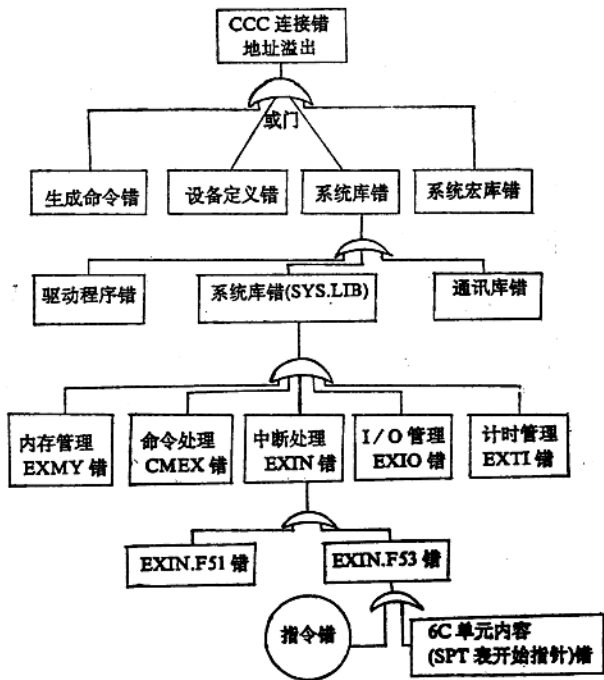
图 8 CCC OS8.2.0 软件系统生成错故障树分析图

用故障树分析法 (FTA)，找出 CCC 软件可能出错的程序（见图 8）。

从图 8 的分析可知，EXIN.F53 可能造成 EXIN 错。我们向院领导作了汇报，领导审查了资料，并责成我们带上证据与美国 CCC 公司交涉，指出他们的 OS8.2.0 操作系统是有问题的，美方有责任解决它。但是 CCC 不认帐，来电说“…经过在新加坡和美国的 PE 机上试验，认为 OS8.2.0 操作系统没有问题。”，还说明“CGG 公司把你们研究院的 OS8.2.0 修改了，设备加不上，该找 CGG。”，一脚把球从美国踢到了法国。

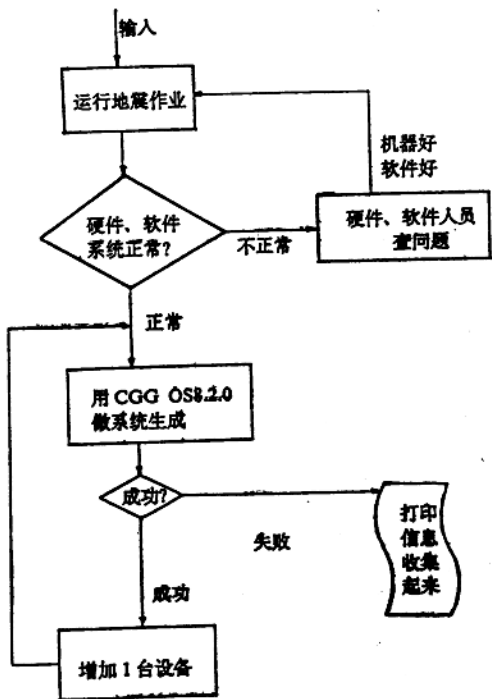
图 9 查CGG软件错流程图

实施二：查法国 CGG 软件 OS8.2.0（参见图 9）。

增加专用设备，查 CGG“出错程序”和“最大设备个数”。

依据表 5，我们找法国 CGG 公司，递交我们的试验资料，说明法国 CGG EXIN.F53 有问题，并向法方转告美国 CCC 公司的看法：“设备加不上，应找 CGG”。法国公司生气了，给了我们一份 CCC 公司的内控资料 SRF11686，是关于 OS8.2.0 操作系

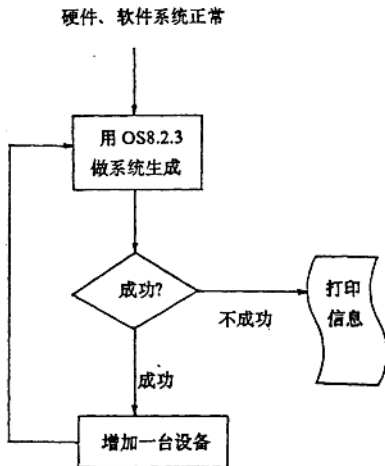
图 10 查 CCC 公司 8.2.3 系统支持设备最大个数及系统出错流程图

用 CCC 公司 OS8.2.3 做系统生成试验，查最大设备个数和出错程序（见图 10）。

可见 CCC OS8.2.3 操作系统能够接 103 台外部设备。说明美国 CCC 公司操作系统中的 EXIN.F53 程序是正确的，还需查法国 CGG 公司 EXIN.F53 程序的正确性。

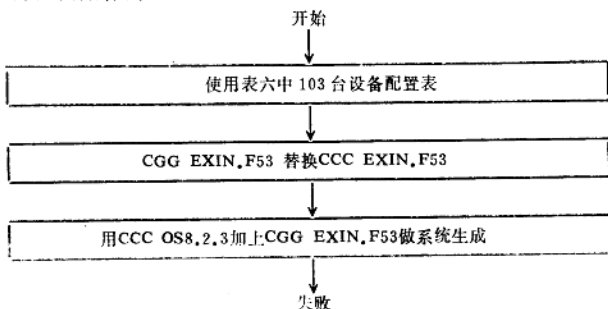
图 11 确认CGG EXIN,F53有错误

用法国 CGG 公司的 EXIN,F53 替换美国 CCC 公司正确的 EXIN,F53 程序，其它一律不变。其目的是考查法国 CGG EXIN,F53 程序的正确性（见图11）。

其错误信息是：SYSLINK ERROR

ADDRESS OVERFLOW AT B4

针对法国 CGG 公司 EXIN,F53 程序引起的系统生成错问题，我们加了三条指令。

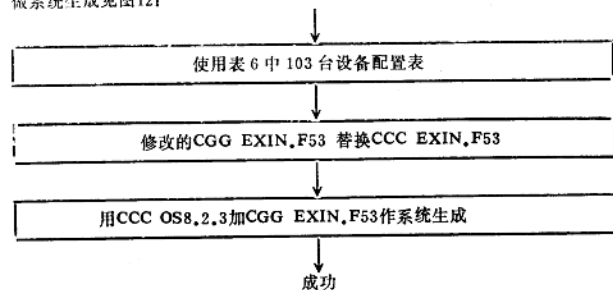
图 12 修改CGG EXIN,F53后，系统生成图

从而基本上解决了系统生成错问题。
