# 电气事故 的分析与处理

上海市电机工程学会 编  
《电世界》编辑委员会

## 6. 电容传递过电压引起避雷器爆炸

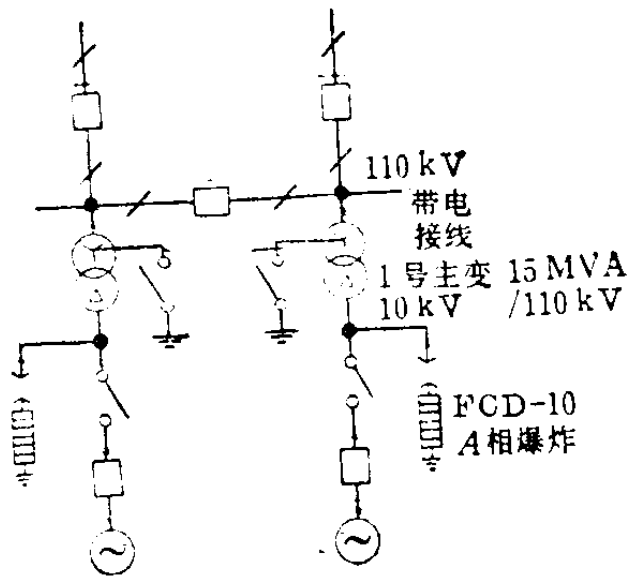
图 1

广西洛东水电厂曾经发生 FCD-10 避雷器爆炸事故。爆炸前不久对避雷器做过试验是完好的,爆炸时又没有雷雨,据分析是电容传递过电压而引起的。

为了不使系统解列运行(即不断开桥联开关),故采用带电作业,在变压器高压套管处接线,带电分相投入。当时发电机侧的开关断开,FCD-10 避雷器直接在变压器低压侧,连线很短,约 4 米,1 号主变高压中性点断开,不接地。带电接线先接高压侧 A 相。刚接通不久,FCD-10 避雷器 A 相就发生爆炸。

在中性点不接地的电力网中,或在中性点直接接地的电网而某些中性点不接地的变压器中,电容传递电压是经常发生的,必须引起应有的重视。防止的方法是:(1)如洛东电厂 1 号主变要在高压侧分相投入时,可在低压侧中性点或任一相临时接地,但高压侧三相投入完毕后即应将临时接地线断开或带电拆除;(2)可在 10 千伏侧每相对地之间加装电容,增大  $3C_{11}$  的电容值,考虑到耦合电容  $C_{12}$  很小,一般每相加装 0.1 微法的电容就够了;(3)按洛东电厂接线,变压器高压侧还是加装三相联动的隔离开关为宜(现已安装);(4)应尽量避免中性点出现偏移电压,故三相联动开关要同步,避免不对称运行等。

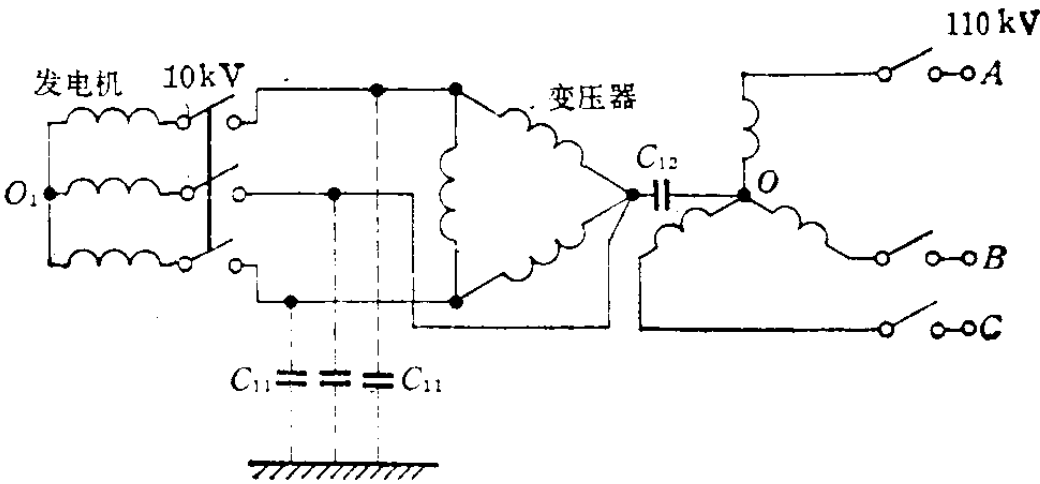
图 2

变压器高压侧接通一相,其余两相未接通时,变压器高压绕组各点处在同电位,其电位就是电网 A 相对地相电压  $U_\phi$ 。此时,中性点对地电位是相电压  $U_\phi$ ,即零序电压。它可通过变压器高低压线圈间的电容  $C_{12}$  传递到变压器 10 千伏侧去,如图 2。10 千伏侧电压:

$C_{12}$  与  $3C_{11}$  可看作一个电容分压器,当  $3C_{11}$  比  $C_{12}$  大得多时, $U_1$  的分压值较小。如 10 千伏侧开关合上时,发电机对地电容较大,即  $3C_{11}$  较大,传递过电压  $U_1$  较小。但当发电机开关打开时,变压器低压侧连线又只有 4 米,那么  $3C_{11}$  非常小, $U_1$  分压值就较大。这种传递过电压超过 FCD-10 避雷器

的工频放电电压 25~30 千伏,可使 FCD-10 动作,而且过电压持续时间较长,使 FCD-10 熄不了弧而爆炸。
