# 锅炉压力容器检验论文汇编

# 注天然气用压缩机三级出口管线 及其空冷器爆炸事故分析<sup>①</sup>

**摘 要** 由于压缩机三级气缸阀片渗漏,使三级气缸排气超温,引燃缸体内的积碳,致使润滑油蒸汽被点燃发生着火,造成压缩机三级出口管线内的天然气与空气发生燃烧,最终使压缩机三级出口管线和空冷器换热管发生爆震性爆炸。

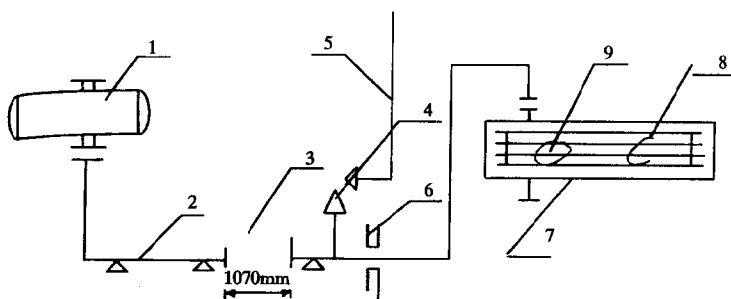
图 1 压缩机三级出口管线及其空冷器爆破位置

1) 三级出口管线爆炸成 9 块 (如图 1、图 2 所示)，爆管长度为 1070mm，材质为美国 ANAI B36.10—75 中的 A106B，管径为 2in，壁厚为 0.154in，其中一块飞出，嵌入高为 16m 的屋顶内。

- 1—三级出口管线缓冲罐；2—三级出口管线；3—管线爆炸处；4—安全阀；  
5—安全阀放空管线；6—厂房外墙；7—三级出口空冷器；  
8—换热管爆口；9—换热管爆口

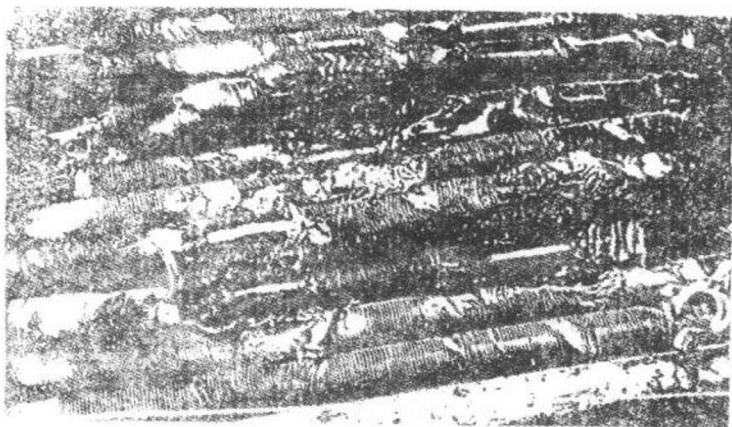
图3 空冷器换热管爆口处

2) 室外三级出口空冷器换热管爆炸两处 (如图 3、图 4 所

示), 爆管数为 15 根, 其换热管直径为 16mm, 材质为 304L。空冷器换热管束爆口处有许多润滑油流出。

空冷器换热管发生爆破是由压缩机三级出口管线发生爆炸所产生的爆震波所致。
