# 煤矿机电事故 分析与预防

煤炭工业出版社

## 煤矿机电事故分析与预防

# 第一章 矿山地面供电

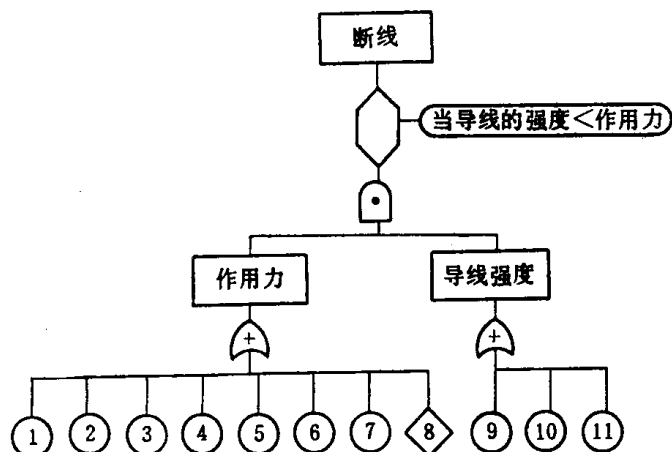
图 1-1-1 电源线路断线事故树分析

| 序号 | 时 间<br>(年、月、日) | 地 点 | 事 故 简 述 |
|---|---|---|---|
| 1 | 1977.10.13 | 阜新一清河门<br>66千伏架空线路<br>第134~第135号<br>柱之间A相 | 民兵在线路附近对空鸣枪，击断66千伏线路A相，断线落地，造成全网接地46分钟。线路本身停电16小时47分。<br>阜清线是阜新局西部三矿（清河门、艾友、东梁）的电源线路，这次停电后，由于矿务局采取了由地方电网调电和矿内调负荷等措施，缩短了影响时间，但因电源端断头接地后，断头将地上的干土烧熔成直径60毫米左右的琉璃柱（长约70毫米）形成一个稳定的高阻接地点，电网显现出稳定的接地，致使全网停电，造成三个矿合计停电8小时31分 |
| 4 | 1986.6.12 | 兖州鲍店南风<br>井主扇电源线 | 当日全天刮大风，井下中到大雨。南风井一回路35千伏输电线路在50号杆处，因针式瓷瓶接地于13时26分烧断一相导线，引起断线事故，经抢修后于15时05分恢复送电，停电1小时39分 |
| 6 | 1988.11.3 | 阜新平安变电<br>所一住宅区3千伏<br>照明电源线路B<br>相 | 平安变电所一住宅的3千伏照明线路（线路编号：P317）的七股38平方毫米铜线的23号~24号柱中间处B相绑扎接头处折断，从断头处看，有四股为旧断痕，三股有明显烧痕，显然是由于接头绑扎年限过久（该线路已运行了多年）引起的四股折断，由余下的三股承担机械负载和电气负载后烧断的。烧断的导线落地后，产生了一相接地。该接地现象由于平安变电所采用的绝缘监视系统接线不合理。所以没能及时被值班员发现。<br>即，该绝缘监视系统为一开口三角，如按正常的方式接电压继电器反映接地时的零序电压，再在电压继电器的常开触头接电铃或其它信号装置，则在接地时即能响铃或发出信号。但是该开口三角接入一交流100伏电铃，致在发生接地时只响一下，使值班员造成瞬时接地的错觉。致使接地现象长时间不能排除，直至次日1时20分，夜班工人下班经过自家房后过道处时，触及P317线路断落的3千伏高压线，造成触电事故，死亡1人，变电所值班员在接到电死人的电话后，才将照明线路停电 |

1—刮风，2—冻冰块，3—枪击，4—雷电，5—漏电接地，6—外来异物短路，7—自重，8—其它，9—导线过热，10—导线腐蚀，11—设计强度小于作用力

1. 线路设计计算的气象条件，应根据当地的气象资料，采用10年一遇最恶劣气象条件的数值来确定。

4) 导线接头的电阻, 不应大于等长导线的电阻; 挡距内的接头强度, 不应小于导线抗拉强度的90%。

7. 在巡线检查中发现的导线、避雷线由于断股、损伤减小截面时的处理方法可采用表1-1-4的标准。

8. 每条线路都必须有专人定期巡视。巡线人员必须选用责任心强并有一定经验, 并应保持稳定。

9. 注意发动线路沿线有关部门和群众协助进行护线, 以防止外力——如枪击、投掷异物引起导线产生机械损伤或线间短路。

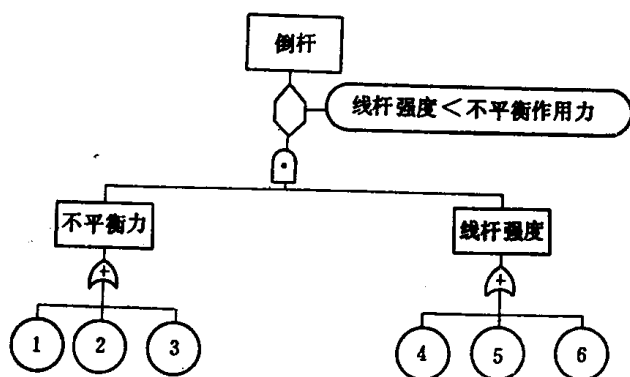
图 1-1-2 电源线路倒杆事故树分析

1—刮风, 2—杆上有人作业, 3—作用到杆上的拉力不平衡, 4—根部腐朽, 5—设计强度不足, 6—基础支撑不牢

| 序号 | 时 间<br>(年、月、日) | 地 点 | 事 故 简 述 |
|---|---|---|---|
| 1 | 1960.6.20 | 平顶山局35千伏线路 | 一电工在风力超过五级的情况下上杆作业,造成倒杆,该电工当即触电死亡 |
| 5 | 1965.8.11 | 平顶山局炸药库线路 | 工作负责人违章指挥,剪断承力杆拉线,引起直线杆折断,使杆上一作业工人摔死 |
| 13 | 1982.4.9 | 抚顺西露天矿 95站 | 一电工上杆拆线时,因电杆基础不牢,随杆摔倒致死 |
| 18 | 1984.7.21 | 艾友机电科 | 两名青年电工上H柱挂线,下边一人紧拉线,由于电柱腐朽致两根电柱在根部折断,使柱上两工人一死一伤 |

1. 上杆作业时, 上杆前必须检查杆的状态, 尤其对木杆更应检查其根部腐朽情况, 木质杆截面腐朽达50%以上或直径缩减至70%以下以及预应力钢筋混凝土杆有裂

纹,钢筋混凝土杆保护层有腐蚀脱落、钢筋外露、裂纹宽度超过0.2毫米时,都要进行处理后才可攀登。

2. 多人在杆上作业时,在杆上的位置要注意平衡,防止出现不平衡现象时引起倒杆事故。

3. 运行中杆塔倾斜、横担歪斜超过表1-1-6标准时,应进行处理。

4. 电杆的埋设深度,可采用表1-1-7数值。

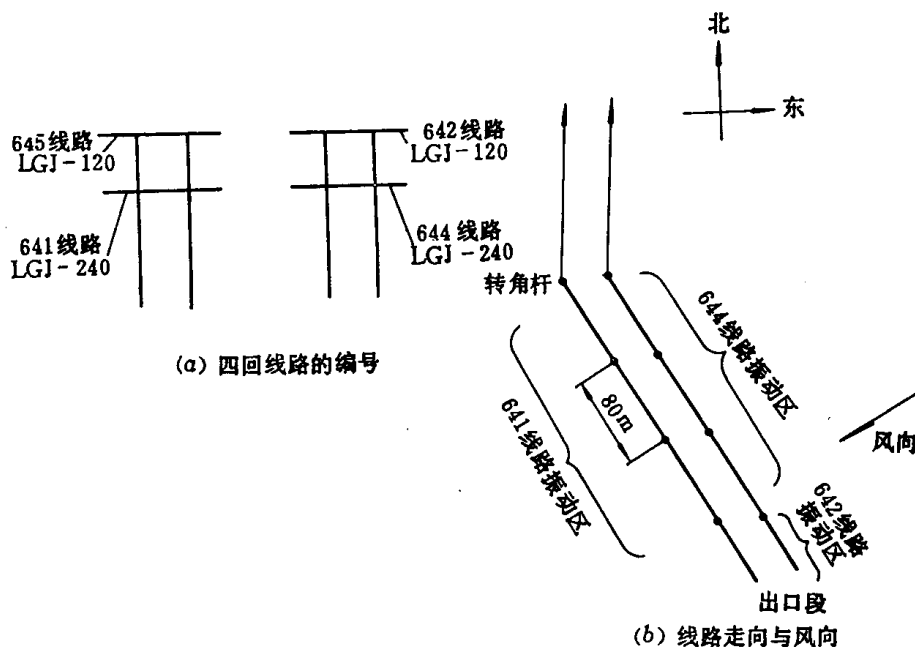
图 1-1-3 架空线路的自然位置及风向

1987年11月26日午后三时许，开滦林西矿发现了三条架空供电线路的三根导线呈三相正弦波那样的上下振动，振动的振幅达一米左右。据目睹者反映：振动的情况使人望而生畏，时刻担心线路毁坏而造成重大的停电或人身事故。其具体情况为：

线路的自然位置及风向见图1-1-3所示，线路杆为12米水泥电柱，埋深1.5米，线路档距为80米，两条线路共架四回线路，其编号见图1-1-3(a)，四回线路均无防振锤。

产生共振前一天，全天气温略高于 $0^{\circ}\text{C}$ ，全天小雨，傍晚开始结冰，11月26日自子夜时即降小冰碴，直至中午，风向东偏北，恰与共振线路垂直，风速约2米/秒。
