● 第二汽车制造厂
● 中国汽车技术研究中心 编

汽车零部件失效分析及改进

(东风牌汽车)

1. EQ 6100 发动机连杆失效分析

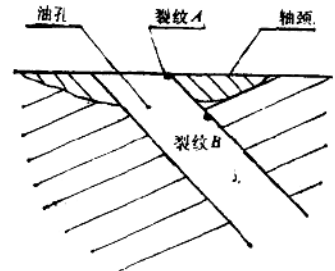
图3-2 裂纹A、B示意图

本次所使用的试验机、夹具等试验装置以及试验条件、试验方法、寿命评定标准等完全和第一轮试验相同。并且和第一轮试验一样，把产生于油孔口尖角薄壁处，沿轴颈表面发展的裂纹定为裂纹A；把产生于孔口以下的内径处的裂纹定为裂纹B（见图3-2）。

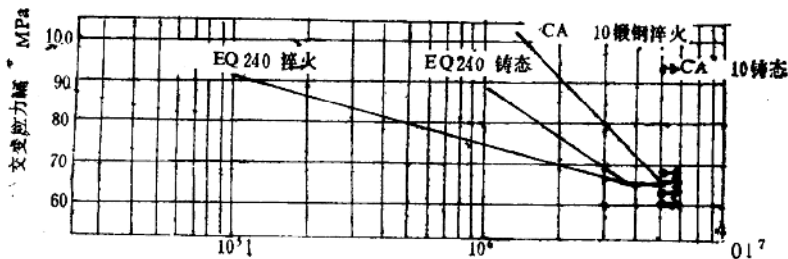
图3-3 EQ240曲轴, CA10曲轴过负荷性能比较

除此而外, CA10型锻钢曲轴较EQ240型曲轴有更优良的过负荷性能 (见图3-3)。

注: CA10锻钢曲轴的过负荷持久值, 系按每种应力水平中的五个点的最低寿命点描出。

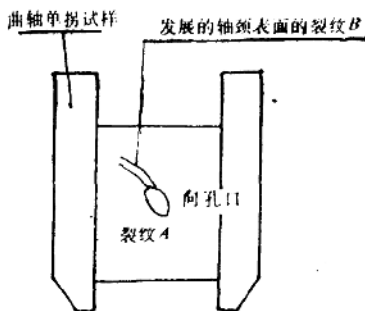
图3-4 裂纹A和裂纹B有约2 mm的间距

根部),也有发展得较短的,仅4 mm左右即停止。在轴颈表面上,和轴向约成 45° 角的裂纹A和裂纹B之间,一般都约有2 mm的间距(图3-4),用静力将有裂纹的试样扭开,全部不沿裂纹A断开,而沿裂纹B断开(即使尚未发展到轴颈表面的比裂纹A的断面积小得多的裂纹B),疲劳断口呈扭卷曲状。淬火的EQ240型曲轴,裂纹A和裂纹B在发展过程中或者重合,或者有比CA10型的小得多的间距。用静力将有裂纹的曲轴试样扭开,看到一个具有台阶、同时含有裂纹A和裂纹B的断口,相当于CA10型曲轴的扭卷曲状而言,整个断口基本平直。

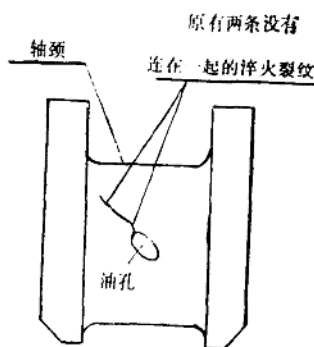
图3-5 裂纹A的断口图

另外,将裂纹B间隔的那部分轴颈去掉后,显露出只有裂纹A的断面,这个断面在离孔口约4 mm左右的区段,是从油孔内壁到轴颈表面都穿透的形式断裂的,而在距孔口较远的区段,仅在轴颈表面以下2~3 mm裂开(图3-5)。
