# 水上交通事故典型案例集

中华人民共和国海事局 编

### “华泰”船与“湘益阳机 1519、1615”船 碰撞事故调查报告

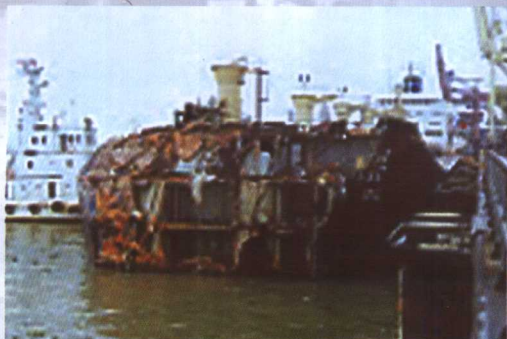
“汇兴”轮与“OOCL FIDELITY”轮碰撞事故

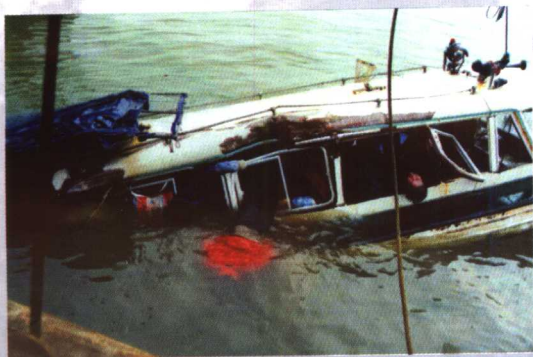
“华泰”客渡船倾覆

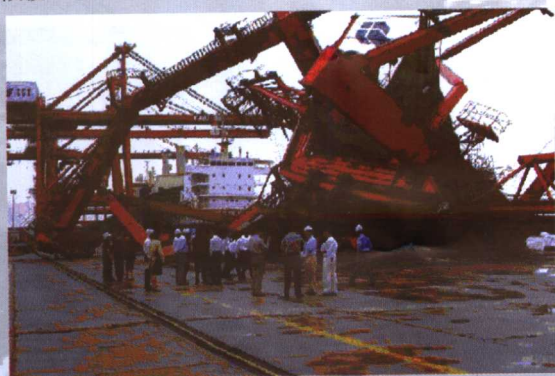
“爱丽丝·奥登道夫”轮触碰集装箱桥吊

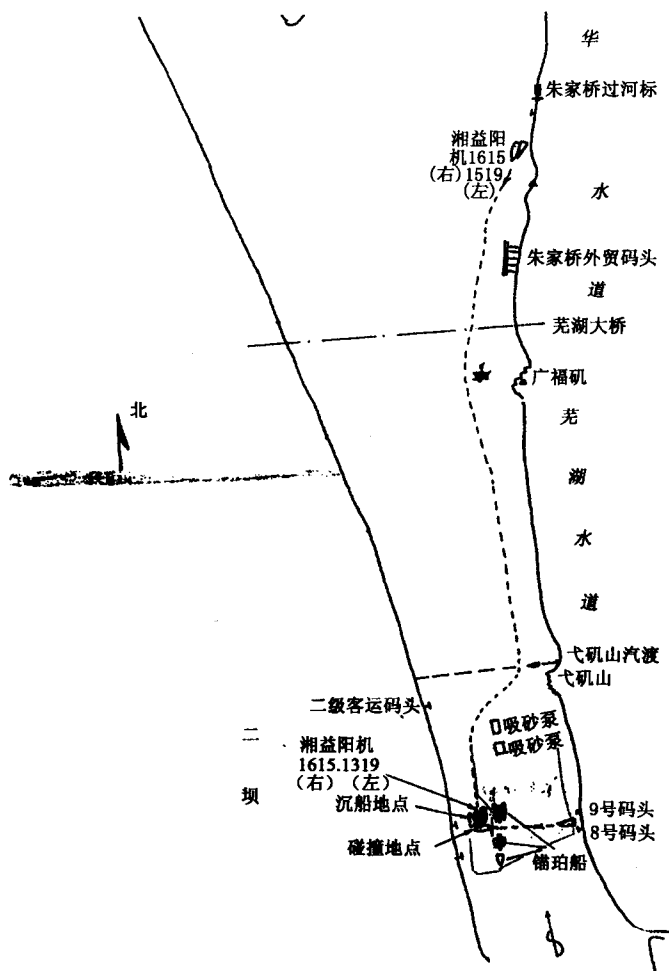
图1 “华泰”船与“湘益阳机 1519、1615”船碰撞事故示意图

不及,“湘益阳机 1615”船船首与“华泰”船右舷中后部发生碰撞。

经调查取证认定,事故时间为 1999 年 2 月 1 日 0630 时许;事故地点为长江芜湖水道芜湖长江燃料供应站 1 号供油码头对开江面约 200 米处水域;碰撞接触部位为“湘益阳机 1615”船船首部与“华泰”船右舷中后部相撞。

“华泰”船离开 8 号码头后,调顺船身正对北岸过江;“湘益阳机 1615”船、“湘益阳机 1519”船行驶至芜湖大江船厂附近横驶过江后,沿北岸顺航道行驶。从两船的态势来看,“华泰”船属横越船,“湘益阳机”两船是顺航道行驶,按《中华人民共和国内河避碰规则》(以下简称《内规》)规定,横越船应当避让顺航道行驶的船,并不得在顺航道船的前方突然和强行横越。因此,“华泰”船是让路船,“湘益阳机 1615”船和“湘益阳机 1519”船是被让路船。

(一)“华泰”船开航后横越过江,在横越过程中未保持正规瞭望,未随时注意周围环境和船舶动态,航行至锚泊船附近时亦未保持高度警惕,仍按原航速行驶并未鸣放任何声号,在事故发生前瞬间才发现“湘益阳机 1615”船、“湘益阳机 1519”船双绑船,致使双方处于紧迫危险时,本船自始至终未采取紧急避让措施,是导致此次事故的主要原因。

(二)“湘益阳机 1615”、“湘益阳机 1519”两船并绑上驶发现“华泰”船后未保持高度警惕,对“华泰”船动态不明未及时减速、停车而仍按常速行驶,直至两船临近相撞局面才停车,延误了避让时机;同时“湘益阳机 1615”船、“湘益阳机 1519”船并绑航行,在一定程度上影响了船舶操纵性能;两船桅杆未安装到位,仅用 1 米短杆显示白色环照灯代替桅灯,未按船队正常显示信号,造成“华泰”船不易判明动态,是导致此次事故的次要原因。

重疏忽是发生此次事故的主要原因,违反了《内规》第六条、第十二条第一款第一项、第九条第一及第二款之规定;超载航行违反《中华人民共和国内河交通安全管理条例》第十六条之规定,应对本次事故负主要责任。

“湘益阳机 1615”、“湘益阳机 1519”两船发现“华泰”船后,未及时采取有效的避让措施,违反了《内规》第九条第一款,第七条第一及第二款、第二十九条第一款第一项 2 之规定,应对本次事故负次要责任。

此起事故是一起严重违章的人为责任事故。事故当事人安全意识淡薄,盲目违章航行。同时,通过事故的调查处理暴露出:事故双方船舶所有人和经营人在承包经营中,存在重生产经营轻安全管理,安全责任制不落实,保障措施不力,检查督促不到位,安全管理职责不明确,设备管理比较混乱,没有按规定对船员组织经常性的培训和教育,而且生产管理人员存在违章指挥的情节,教训是深刻的。为此,建议事故双方针对事故暴露出的问题,按照“三不放过”原则进行整改,制定安全措施,吸取事故教训,杜绝事故的再度发生。
