# 唐山地区 7、8 级地震工业厂房 及构筑物震害调查报告

冶金工业部鞍山焦化耐火材料设计研究院  
一九七六年十二月

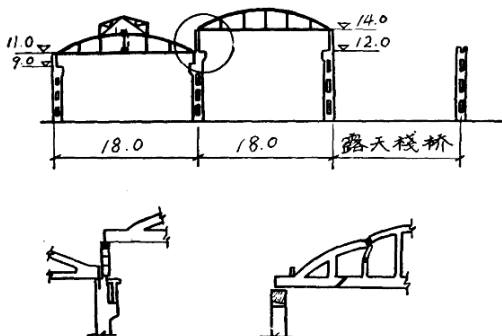
图 II-1

结构形式：大型屋面板、钢筋混凝土拱形空腹桁架、工形空腹柱；边柱  $400 \times 800$ 、中柱  $500 \times 1100$ 。屋架中部设垂直支撑，钢筋混凝土系杆。

1. 高跨厂房大部分落顶, 屋架屋面板垂直落下, 砖墙倒于屋面板上。残留几根屋架腹杆多处酥碎剥脱仅剩钢筋。见图 II-1。

2. 低跨屋架未落顶, 但西第三榀屋架拱形屋架上弦在第二根腹杆处断裂错位, 腹杆折断, 下弦裂缝, 小柱头折断倾斜。

3. 中柱柱头破坏, 混凝土酥碎露筋。

4. 中柱小柱柱身有多条水平裂缝, 在高跨吊车梁翼缘处混凝土酥碎。

破坏程度: 倒塌。

1. 屋架强度破坏, 从现场情况分析, 屋架先破坏, 屋面板随同屋架一起整片垂直落下, 屋架及屋面板落地后砖墙倒塌。

2. 中柱小柱受弯强度破坏。
