# 大橋橋墩基底沙夾卵石 壓注水泥漿設計和施工

# 大桥桥墩基底沙夾卵石压注 水泥漿設計和施工

西南設計分局宝成綫施工現場設計組

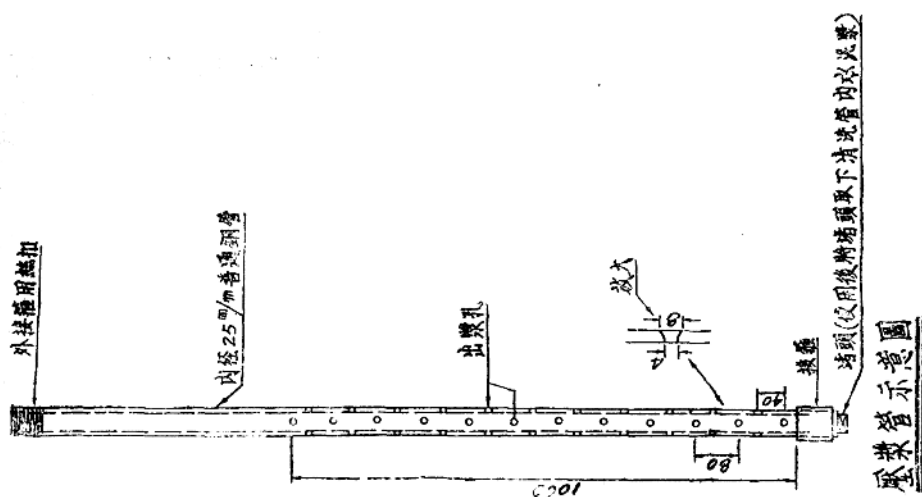
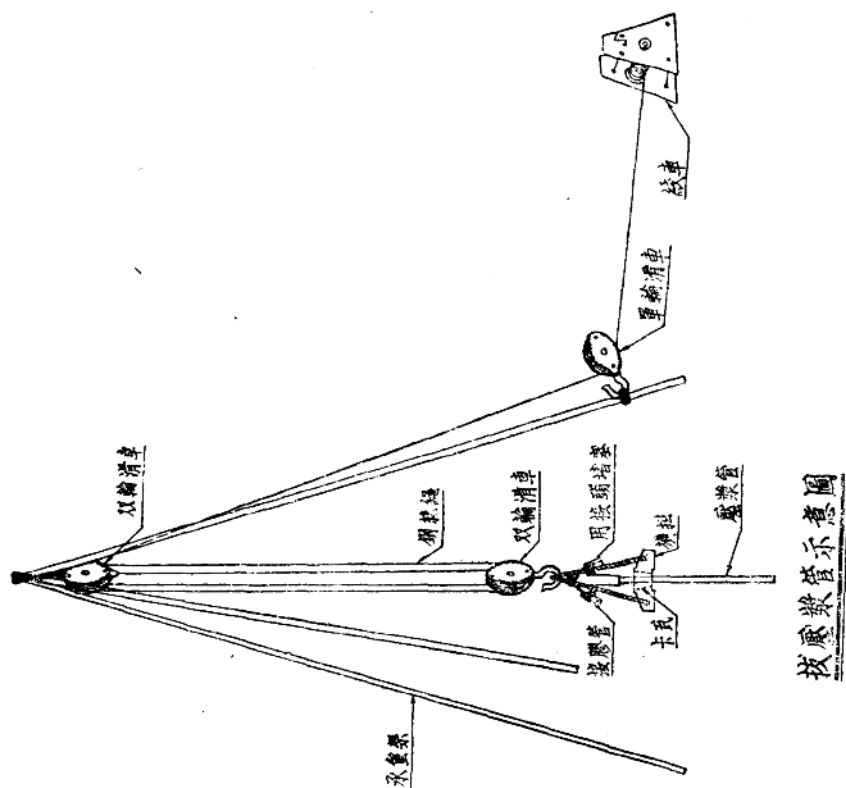
圖 1

1. 压漿管：用40公厘外徑鑽管，为增大接头强度，使全部鑽管内徑一致，以减小水泥漿在管內的阻力，將鑽管通用的內接箍改为外接箍，管下端約1.0公尺鑽有出漿孔，詳見压漿管圖（圖1）。

**第二次：**除壓漿管構造及下壓漿管的辦法與第一次相同外，壓漿管頂以高壓膠管與泥漿泵出漿管連接。泥漿泵最高壓力為30氣壓，壓漿量100公升/分鐘，系雙缸往復式水泵，以7匹馬力內燃機帶動。水泥漿用1:1及1:0.8兩種灰水比（重量），人工調拌，壓漿管相互距離約1.3公尺，每壓入灰漿體積0.24立方公尺即將壓漿管上提約0.5公尺。因孔壁冒漿及壓漿管下端出漿孔堵塞，机具裝束又系臨時性的，經常發生故障。後經開挖及探測結果，跑漿半徑約為0.7~1.0公尺。水泥漿壓入後的沙夾卵石呈凝結似低級合，但有較重的分層現象，經詳細研究，成層原因非由於土壤顆粒大小自成層次，致土壤孔隙率各層不同，因為在試壓地點，上下沙夾卵石還均勻，並未夾有淤泥或細砂的層次。因此我們認為是每次拔管太高及出漿孔太小，壓漿管下端部份出漿孔堵塞所致。

1. 在較松散的沙礫中，採用壓水泥沙漿的辦法是有可能的。
2. 使用水压比空气压力可收到較好的效果。
3. 如不受過大的地下水流速影響，在約 6 公斤/平方公分的壓力下跑漿範圍半徑約為 0.5~1.1 公尺。
4. 拔除導管時，應設法使孔壁坍塌，使壓漿管外不致有過大的空隙。
5. 出漿孔應較大，1~2 公厘直徑過小，易於堵塞。
6. 拔管時，每次不宜拔起太多，應隨拔隨壓，避免形成軟硬不同的層次。
7. 正式壓漿前，先用清水壓入，使出漿孔暢通無阻。

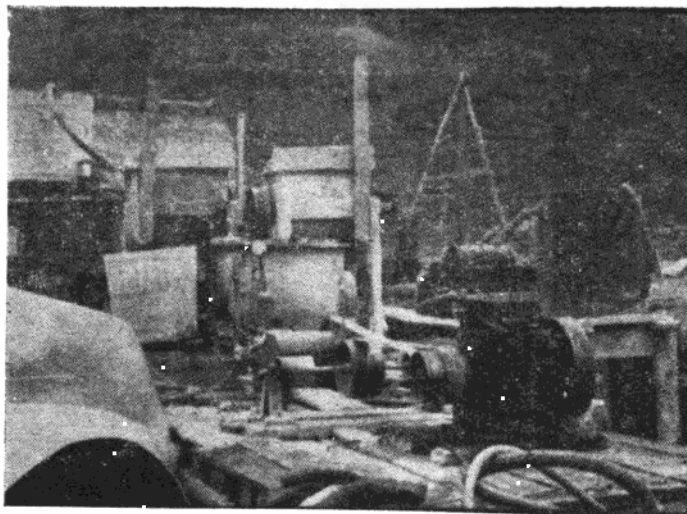
圖 3

因為工期緊，此次配製之配件除主要部份外，一般均為臨時性的，具體佈置見壓漿機具佈置圖（圖3及4）。主要機具如下表：

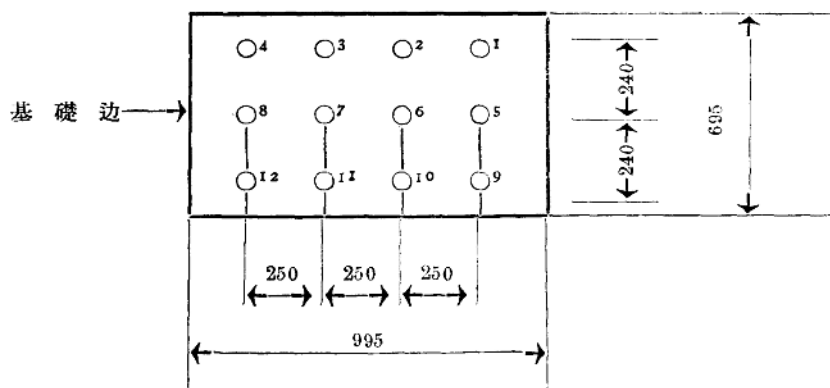
补压孔位置圖

(4) 鑽探及補壓檢驗：全部壓漿完畢後，灌注基礎合時，曾在基底範圍內預埋白鐵管12根，佈置如下圖。在白鐵管內進行鑽孔及補壓檢驗。茲將鑽孔深度及鑽探情況等表列如下：

(a) 除第3、7、12号孔因白鉄管接头弯曲，套管被卡住外，其余9孔共鑽深21.72公尺，其中1.2公尺为軟層，約佔5.5%，比較最嚴重的为6、10、11孔，在基底下約1.4公尺有0.1~0.18公尺厚淤泥層，这些淤泥層很可能連成一片(根据1951年4月4号墩明挖資料，在基底标高附近亦有淤泥数处，每处面積約0.1平方公尺，但不連成一片，6、10、11号孔相互距离达2.4~2.5公尺，也可能未連成一片)，好在厚度僅0.18公尺，而且对整个基底面積言，所佔比例仍屬很小，且已包圍於水泥漿凝結的沙夾石中，又經過补压，基底应力僅3.6公斤/平方公分，应可安全負担。

时，平均每10工班小时始可鑽進一公尺（包括拔管在內，用水冲冲击法），且導管下得不深，較压漿前每鑽進一公尺最多只1.25工班小时，增加工时8倍。这一鑽進速度，約相当於一般砂岩或礫岩的鑽進速度。說明除个别有淤泥部份外，沙卵石膠結的情况是很好的。

(c) 12个孔中3、6、12三孔部份層次中有漏水現象，其余皆密不漏水，应可負荷3.6公斤/平方公分的应力。

(d) 上述各孔鑽妥后，共压入水泥2.4噸（約为以前压入量的 $\frac{1}{5}$ ，同时还有很多水泥漿是用以填塞鑽孔的），往往压力增至8公斤/平方公分（在內燃机轉速最慢情况下），仍然压注不下，說明压漿后的沙夾卵石孔隙已極少。
