# 海轮机损事故和机械故障的实例分析

《海运科技》选集之四

刘荣钧著

一九八五年三月

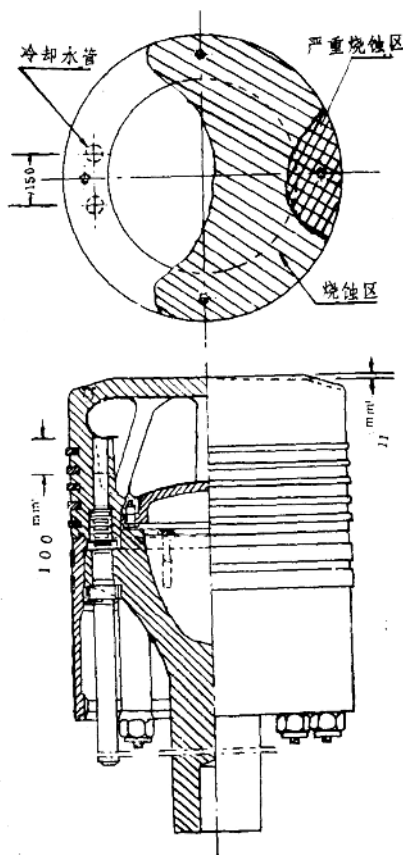
图 1  
活塞头烧蚀情况图

前几年，上海某单位的6ESDZ76/160型机的活塞头烧蚀的故障，先后发生多起。烧蚀轻的活塞头下陷1~4毫米，严重的竟下陷了11毫米。其烧蚀之处是有一定的规律，即在冷却水套管的对侧特别严重，然后顺着接近冷却水套管区域逐渐减轻（附图1）。

1. 活塞冷却水的水套管密封装置，设计上未改进在气缸的下部腔外，而仍在腔内。因水套管密封装置总有些泄漏，当活塞上行时，由于抽吸作用的原理，将扫气箱内油雾不可避免地要带入活塞头的冷却水中，上浮在活塞头冷却腔壁，日久积多而形成了一层油垢，影响活塞头部传热的效果，促使

其过热，直至烧蚀。

2. 活塞冷却水套管的进出两根水管在活塞头内相邻排列，高低之间相差只有100毫米，而左右之间只有一根隔堵筋，但较狭窄，因此冷却水的循环，绝大部份是处在短路情况下，冷却效果仅限于冷却水进出管口的附近区域较佳。

1. 在原有燃油管系上，利用原有驳油泵加装少许管路，将深油仓底部燃油抽出，仍打回到上部，一面加温一面打循环，约数拾小时，使其混合均匀。这样掺渣比可提高到70%。或在沉淀油柜内先将掺渣比例混好，然后单独用搅拌机直接搅拌，经2小时混合均匀后，再由分油机送入日用油柜。有关掺渣混和使用办法，各轮不一，因设备而异，各有一定效果。

2. 加装粘度计自动控制和调节进油温度，比人工调节灵敏迅速可靠。目前当掺渣至70%时，粘度一般控制在雷氏90秒左右，雾化加热器自动调节加温范围在 $95^{\circ}\sim 110^{\circ}\text{C}$ 之间。

3. 将燃油泵轴封O形圈，材质改为耐高温的氟橡胶，耐高温可达 $130^{\circ}\text{C}$ ，轴封处无渗漏。

4. 根据常用车速的油门情况下，重新校对喷油提前角。例如某轮将油门放在5格时，喷油提前角只有 $2.8^{\circ}\sim 3^{\circ}$ ，经提前 $3^{\circ}$ 后，从示功图上看到燃烧较好，排烟温度正常，烟囱烟色亦清淡了。缺点是这种定时只能限于经济车速时使用。

5. 将各缸活塞彻底解体，清除油垢，航行中将活塞冷却水集水柜刀门打开，每工班适量投入0.25公斤左右的皂

化油，使混入冷却水中的油液分解上浮，再人工勺捞。这个办法提高了冷却效果，起了很大的作用，活塞头自此未继续烧蚀。此法同机型船相继仿效，而且推广到RND机型上。

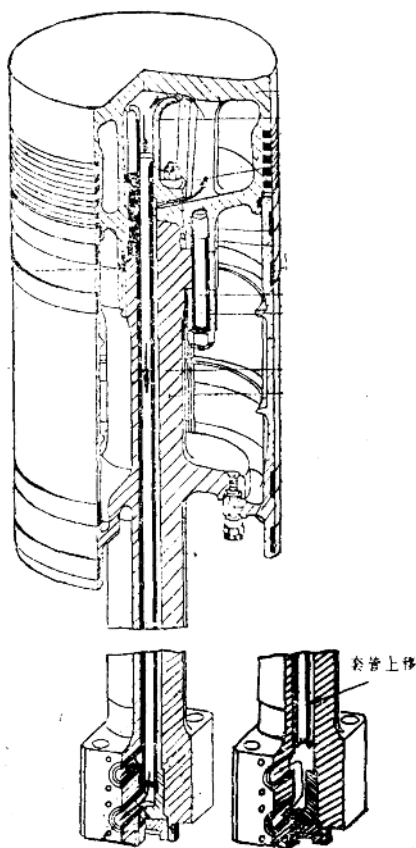
某次由青岛满载开往南京途中，大管轮接班前因在甲板上看到烟囱大量冒黑烟，于是进机仓后，对主机检查更加仔细小心，当看到第9缸排烟温度已超出 $390^{\circ}\text{C}$ ，并打开示功考克冒出浓黑烟，肯定了此缸存在问题，因此船抵宁靠泊后，首先将此缸油头拆下试压泵，雾化良好，进一步打开扫气箱门进入里面检查此缸活塞环，发现活塞上面四道活塞环全部折断，在扫气口外侧下面並有几段断令，为此再吊缸检查。当缸头吊开后看到活塞顶部已严重烧蚀和变形。烧蚀深度约1.5~2厘米，活塞中央部位下塌约20毫米，並有裂缝呈放射形。而整个缸套壁则完好无损，在这种情况下，只好换新备件活塞。

经将活塞解体之后，看到活塞杆内的冷却水管，在其上部用螺纹旋入喇叭口的铸铁管内，因使用9年来，检查和保

养不周，致使螺纹长期腐蚀，而失去联结作用，当活塞在上下运动时，受惯性力的影响，及牙纹止扣的关系，使水管只能上移不能下滑，这样水管下端让出空位，使冷却水进出口短路（附图2），所以冷却水很少进入活塞顶冷却空间，因此活塞顶得不到应有的循环冷却水冷却，当然产生高温过热，以致使活塞顶烧蚀和变形裂缝。

又从轮机日志上数月之前的记载，看到第9缸淡水进出口温度差只有 $2^{\circ}\text{C}$ （其它缸都在 $7^{\circ}\text{C}$ ），很明显比其它缸低了 $5^{\circ}\text{C}$ 。这种情况是可以引起轮机员们的重视了，可是大管轮还误认为是温度表的误差失准，因此没有及时觉察检查，耽误了有利的时机，以致引起事态的扩大。

又从螺纹接头处来看，使用材质亦是值得研究的，既然是水冷却管，最好用不锈钢。又MAN机活塞头冷却的水套管的密封处最大缺点是容易漏泄，这样补给水多了，空气也就进入多，无怪细薄的牙纹易于氧化腐蚀而滑牙。
