# 汽車車身的防銹

全蘇汽車運輸科學研究院 編

全苏汽車運輸科学研究所編的这本小冊子介紹了M-20胜利牌，吉斯-110和吉斯-155汽車的典型銹蝕情况，并提出了保护层的保养和修复的措施。

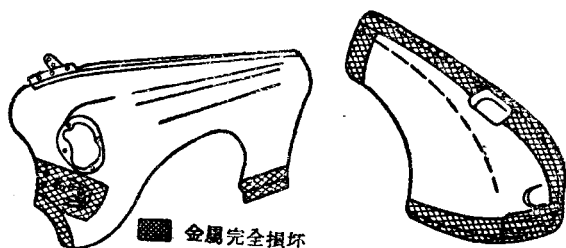
圖1 M-20勝利牌汽車前后翼板銹蝕损坏部分

左右前翼板的内表面（背面）有深浅不均的大片锈蚀。

在与散热器护栅（第四、五、六条）的连接处和后缘弯曲处，如将金属锈蚀的深度加以放大后，可看出翼板前后两部分的损伤最为严重。

在所检查的汽车总数中有73%发现翼板前部的金属完全损坏（透孔），而总数的60%发现翼板后部的弯曲处有金属完全损坏的情况。

后翼板完全损坏的有两部分：（1）连接翼板和车身骨架的前缘和主缘；（2）翼板下缘的弯曲处。在所检查汽车的90%中，金属在后翼板的上述几处均有完全损坏的情况。

翼板上金属完全损坏的几部分均用线条画在图1上。

必须指出，在翼板的连接边缘及车身的其他连接处，金属的锈蚀是从零件的内外两面同时进行的；而在这些零件的非连接处只从里面产生锈蚀，因为零件的外表面涂有硝基磁漆保护层。

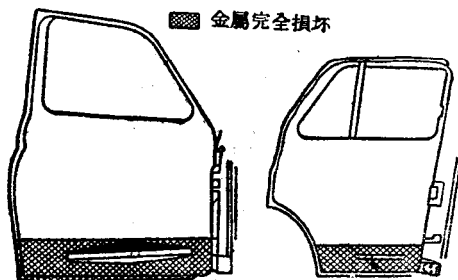
圖2 M-20勝利牌汽車車門銹蝕损坏部分

上述表明，由车门骨架形成的密闭内腔，如果其中有饱和的空气就会产生车门加速锈蚀的媒介。此时车门的下部损坏极多，其中外皮和骨架的表面

自下邊緣起 50 公厘高度內遭到完全损坏。应当指出，車門這部分的底漆保护层及隔音塗料的保护层均在密閉內腔內，因而受不到外部的机械作用。

图 2 所示为汽車前后車門金屬完全损坏的部分。

在所檢查的全部汽車中發現前后車門的下橫梁及固定在其上的骨架和外皮（鋼板皮）部分的金屬完全损坏。在車門的折頁固定处也有相当大的銹損。

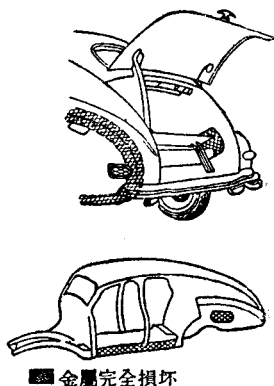
圖3 M-20汽車車身骨架及行李艙处的銹蝕损坏部分

散热器的护柵、門檻和行李艙也遭受相当大的銹損。这些零件的金屬完全损坏处表示在图 3 上。

散热器护栅在接于固定裝飾板处的銹損最深，而在个别情況下还有金屬完全损坏的現象。

門檻与車身的其他零件相比較，其所受的銹損最重。門檻的下邊緣照例是完全损坏，而在許多情況下，这种损坏在門檻的上邊緣也有，上邊緣的外表面与踏板的裝飾面相連。

在93%的所檢查的汽車上发现門檻的下邊緣完全损坏。

車身行李艙的底板和上盖只受到表面有損伤的局部銹蝕。构成后輪艙的行李艙的側表面在某些情況下有完全损坏的情况。

車底的銹損不均。在接近安裝踏板处的車底部分上发现有完全损坏的現象（見圖3）。

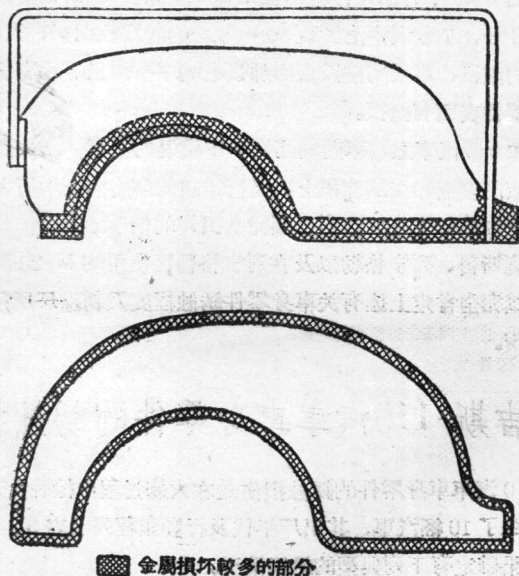
圖 4 吉斯-110汽車前後翼板的銹蝕損壞部分

車身前后翼板的內表面均有大片的銹損，而且金屬損壞的程度不均。翼

板同車身的連接處以及翼板邊緣彎曲處的損壞極為嚴重 (見圖 4)。

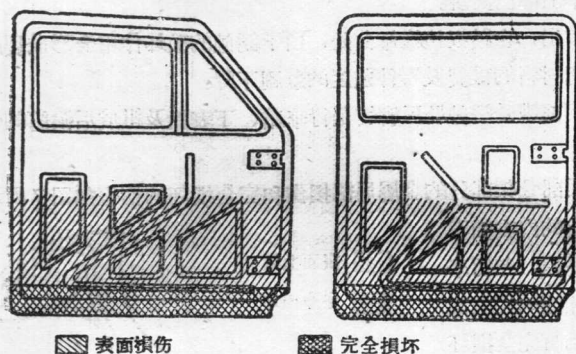
圖 5 吉斯-110 汽车前后车门的锈蚀损伤

前后车门上金属完全损坏的部分如图 5 所示。

前门骨架下横梁金属局部完全损坏的情况占所检查汽车中的 90%。后门骨架处的类似情况占所检查汽车中的 70%。

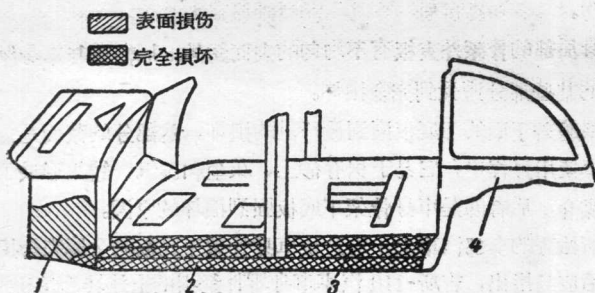
圖 6 吉斯-110 汽车车身骨架的锈蚀损坏部分

金属表面损伤或完全损坏的车身骨架部分如图 6 所示。

1-车身前侧表板；2-前踏板；3-后踏板；4-外表板

車身骨架前側表板有一片不均勻的銹蝕。表板下邊的那一部分，在所檢查的90%的汽車上均有金屬完全損壞的情況。

車身的前後踏板均有金屬完全損壞的情況。這種損壞情況在所檢查的90%的汽車上都已發現。

必須指出，在踏板邊緣彎曲處，由於銹蝕的破壞作用會形成裂紋，這種裂紋能引起材料的破裂及零件強度的急劇下降。

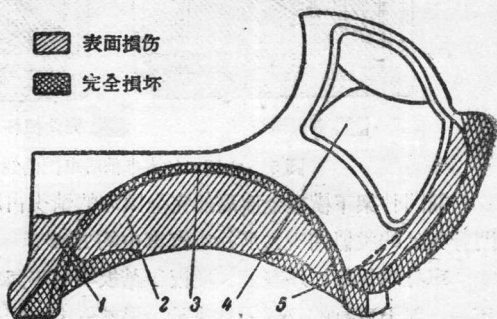
圖7 吉斯-110汽車車身後部的銹蝕損傷  
1-外表板；2-後輪艙；3-連接邊；4-行李艙內部；  
5-下底板

車身後部骨架部分的金屬局部損傷和完全損壞的情況如圖7所示。

行李艙的內表面有不均勻的銹損。與行李艙下表面相連的側表面部分的金屬有完全損壞的情況。

後輪艙具有一般的銹損。在翼板同車身的連接邊緣的某些部分上發現金屬完全損壞。在所檢查的全部汽車上，後輪艙及連接處均有上述損傷。

車身後部的骨架外表板有不均勻的表面銹蝕。後輪艙與車身踏板間接合處表板的某些部分遭受到完全損壞。

行李艙蓋下面的下底板遭到最嚴重的損壞。這部分的截面是盒形的，而且在汽車使用過程中，它易於積存砂土、灰塵和濕氣，結果形成了促進銹蝕的良好媒介，後者即是車身骨架下底板強烈損壞的原因。

在所檢查的全部汽車上，均發現車身骨架下底板的金屬完全損壞。

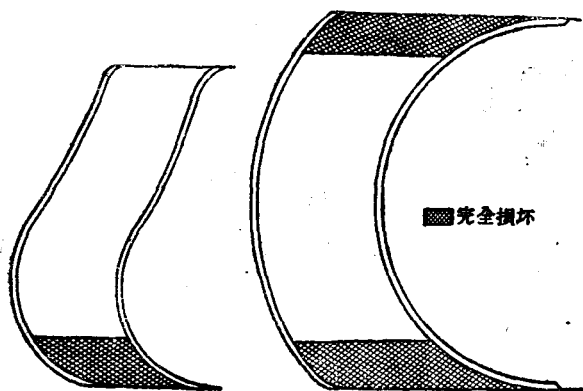
圖 8 吉斯-155公共汽車車輪護罩受銹蝕的損傷部分

車輪护罩的內表面有銹蝕不均匀的一般損傷。在护罩的个别处还有金屬完全損坏的情况。

在修理过程中檢查的 5 輛汽車中，护罩金屬完全損坏的有兩輛（2 号和 3 号公共汽車）。

車輪护罩完全損坏的部分如图 8 所示。
