# 建筑物检测分析与加固处理

梁 军 主编

中国建材工业出版社

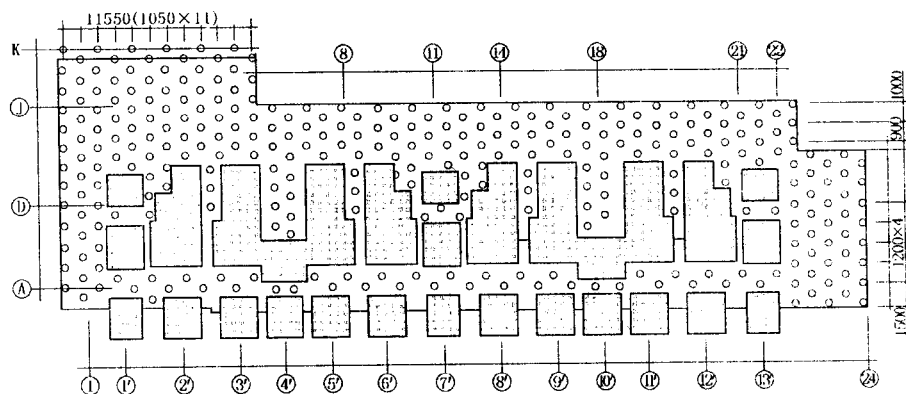
图 1 基础布桩平面图

在①~⑪轴间场区内埋藏着原房毛石基础, 其轮廓面积  $370\text{m}^2$ , 占区间筏板  $606\text{m}^2$  的 61%; 原毛石基础净面积  $191\text{m}^2$ , 占区间筏板面积的 32%, 占据原布桩桩位约 200 棵。补充勘察报告揭示毛石基础底面标高在  $-6.5 \sim -5.9\text{m}$  之间, 基础厚在  $1.5 \sim 2.1\text{m}$  之间。见图 1。

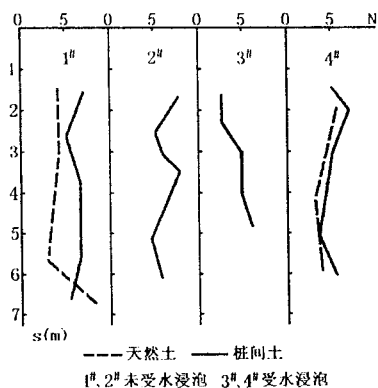
图2 碎石处理前后土的标贯试验

该工程于1991年采用干振碎石桩处理。该场地东部地势低洼,处理过程中多次被水侵袭,成孔过程中有缩径塌孔现象,处理深度为 $3.8\text{m}$ 左右。西部为临时道路,地势较高,地表下至 $2\text{m}$ 深之间土层较坚硬,穿透此土层成孔正常,桩长 $6\text{m}$ 左右。处理后做载荷试验及动力触探,发现西部效果较好,承载力基本值为 $170\text{kPa}$ ;东部则不足 $100\text{kPa}$ ,标贯击数5击左右,承载力不能满足设计要求,见图1、图2。为补强在东部⑤~⑭轴,碎石桩间加双灰桩(生石灰、粉煤灰)225棵,处理后标贯击数上升为8击左右,见图3。

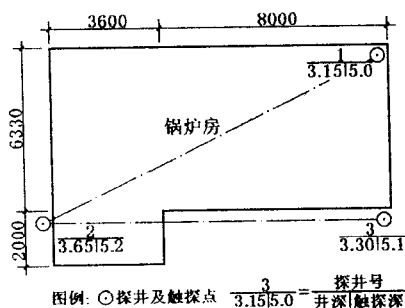
图1 锅炉房探井及触探点平面示意图

第①层杂填土，由炉渣、砖块、白灰等杂物组成，不均匀，回填厚度从1.6~2.7m不等。1#、2#探井以炉渣为主，而且很湿；2#探井有严重污水渗出；3#探井东侧为一个石灰坑，土质松散；

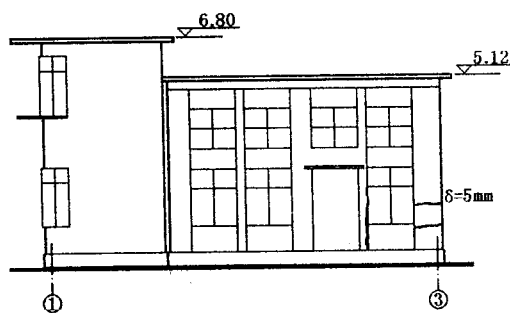
河北省党校某家属院锅炉房，建于1984年，单层砖混结构，平面尺寸南北长11.60m，东西宽6.20m，局部宽8.17m，檐高5.12m，局部为2层，檐高6.80m，屋盖为钢筋混凝土有梁屋盖。①轴山墙一端为独立的钢筋混凝土柱承重，另一端为24cm砖墙承重。②轴山墙为37cm砖砌承重墙，纵墙24cm，大梁荷载由37cm附壁砖垛承担；基础为砖砌条形基础，下设30cm厚3:7灰土；纵墙及③轴山墙基础宽度为1.04m，①轴山墙基础宽为0.91m，埋深1.60m，砌体所用砖的强度等级为MU7.5；砂浆的强度等级为M5，据委托方介绍，1988年以后由于建筑物周围渗水，下部墙体出现裂缝，已呈通透性开裂，见图1、图2、图3。

图2 东墙裂缝分布示意图

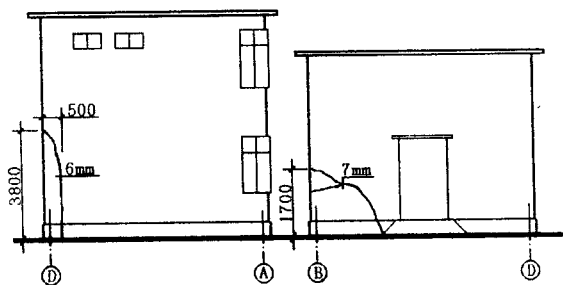
图3 南、北墙裂缝分布示意图

(6) ①轴北端窗间墙下角, 由于地基不均匀下沉, 从基础到墙体有 1 条相通斜裂缝, 缝宽 4.0mm, 见图 3, 按《危险房屋鉴定标准》(CJ 13-86) 第 2.3.1 条属危险基础构件。

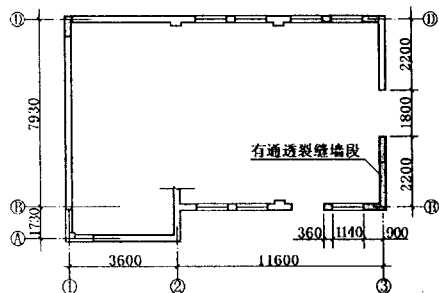
(5) ①轴与③轴转角处, 基础为变截面, 承重山墙①轴基底宽度 0.91m, 非承重的①轴纵墙基底宽为 1.04m。前者基底压力必然大于后者, 此为不合理设计。该处由于周围条件所限, 地面排水不畅。因基础承受不均匀沉降能力不足, 在转角处①轴墙体, 由基础到 1 层楼板处 (高 3.8m) 有 1 条竖向通透裂缝, 最大缝宽 6mm, 见图 5, 按《危险房屋鉴定标准》(CJ 13-86) 第 2.3.1 条及第 2.5.1.4 条有关规定, 该处基础及墙体为危险构件。

图 5 裂缝平面分布示意图

据前面分析, 该建筑物有相当部分不符合现行有关规范要求, 地基基础承受不均匀变形能力不足, 地基为软弱地基, 有近 30% 的墙体和基础失去整体性和承载能力, 定为局部危房。该建筑平面面积不足 100m<sup>2</sup>, 4 个转角有 3 处出现通透裂缝见图 5, 整体刚度大大降低, 使建筑物对突发事件承受能力严重不足。加固维修该建筑物工作量大, 不经济, 且建筑功能已不能满足使用要求。经综合分析, 该锅炉没有必要加固, 建议在适当时机拆除。
