音像集成电路的 应急修理和代用

袁光明 刘革 编著

上海科学普及出版社

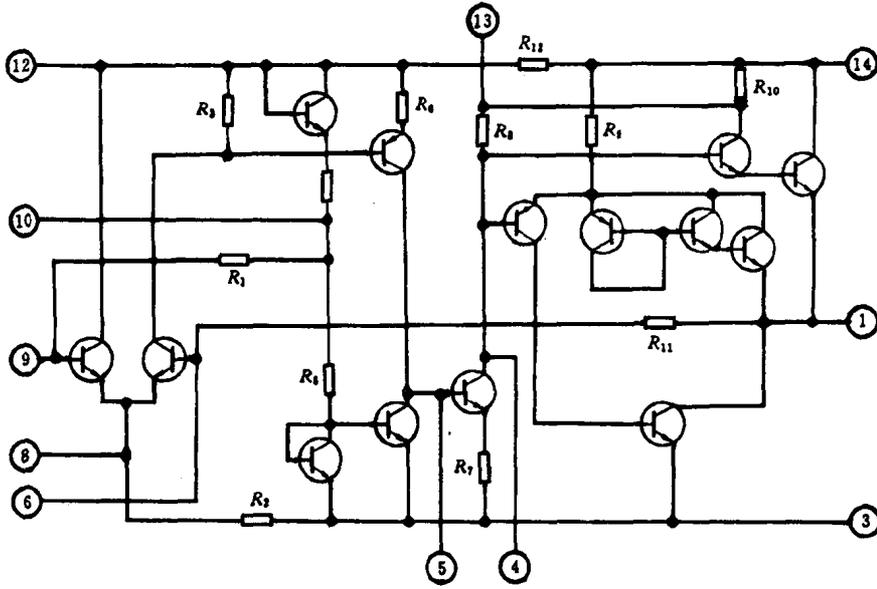
图 1-1

例如:一台收录机右声道无声,可能是功放集成电路 LA4102 损坏。该集成电路的内部电路如图 1-1 所示。测量 LA4102 的⑭脚供电电压正常(9V),测量⑫脚无电压,判断 LA4102 内部的电阻 R_{12} 开路。当 R_{12} 开路后,前置级电路无电压而无法工作。该故障可用功能外补法进行修复,简单方便、效果很好。方法是:在 LA4102 的⑫脚与⑭脚之间的电路上加补一只 68Ω 、 $0.5W$ 的碳膜电阻,收录机即恢复正常工作。

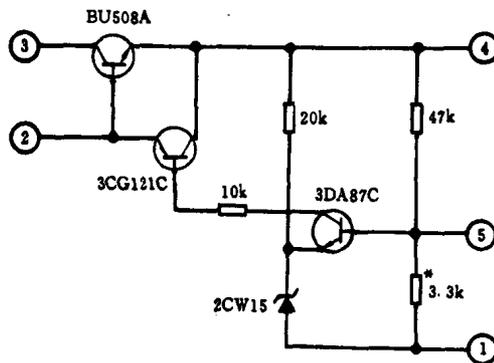
图 1-2

随着集成电路的普及以及人们对它掌握程度的提高，这种修理方法也就越来越显得可行。这种方法是将整片集成电路用分立元件代换。但它比功能外补法复杂，同时体积大，不便安放，因此仅适用于替代集成电路内部构造不复杂的情况。例如一台彩色电视机开关电源的集成电路 STR58041 损坏后，一时买不到相同型号的器件更换。应急修理时，可以用分立元件组装成图 1-2 所示组件代用。上机使用时，调整微调电阻 W ，使输出的直流电压适合原机要求即可。

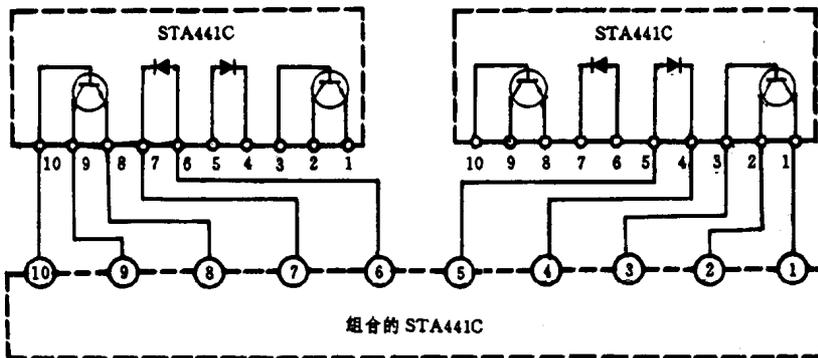
图 1-3

例如有两片彩色电视机场输出集成电路 STA441C 损坏，一片是内部⑧~⑨脚短路，另一片是内部①~②脚短路。应急修理时，可以将这两片 STA441C 组合起来使用，如图 1-3 所示，效果极佳。先将两片 STA441C 已损坏部分的脚剪去，焊在电路上，再设法加装散热器即可。

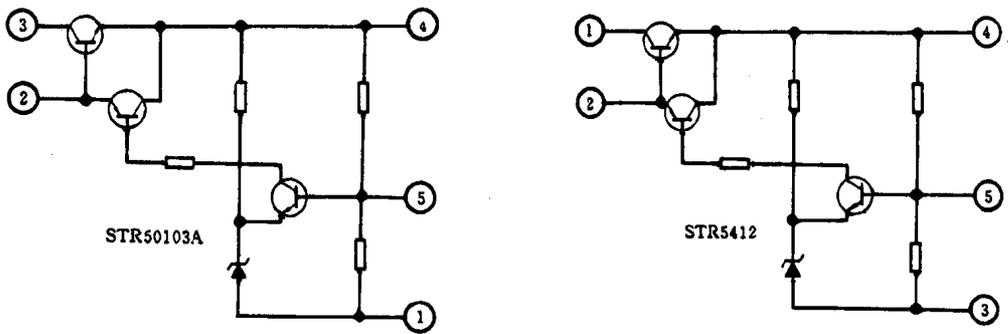
图 1-4 (a)

例如，一台彩色电视机开关电源的厚膜电路 STR50103A 损坏后，很难买到相同型号的厚膜电路更换。应急修理时，可以用修改代用法解决。STR50103A 的内部电路如图 1-4 (a) 所示，现用易买价廉的厚膜电路 STR5412 改脚代用。STR5412 的内部电路如图 1-4 (b) 所示，对比图 1-4 (a)、(b)，可发现，两种厚膜电路内部结构相同，但引出脚不相同。经查阅有关资料，这两种厚膜电路输出的电压相近，完全可以改脚代用。代用时，将 STR5412 的①、②、③、④和⑤脚代作 STR50103A 的③、②、①、④和⑤脚。如果输出的电压偏低，可在 STR5412 的③~⑤脚间并接一只 33k 左右的电阻；如果输出的电压偏高，可在 STR5412 的④~⑤脚间并接一只 100k 左右的电阻。

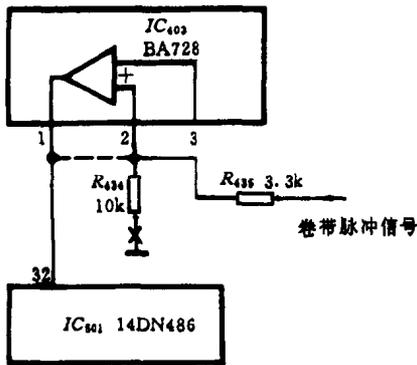
图 2-1

富丽牌 VIP-3000AMK- I 型放像机出现倒带、进带、重放时约 5 秒种后自动保护停机的故障。经分析，可能是卷带机构或者是卷带脉冲没有输入微机而产生停机。

测微处理器 IC_{501} (14DN486) 的③脚无卷带脉冲信号，而测卷带脉冲检测集成电路 IC_{403} (BA728) 的②脚有脉冲信号输入，有 0.8~1.2V 变化的脉冲电压，③脚有 1.6V 直流电压，而输出端①脚无脉冲电压输出，判定该集成电路损坏。应急修理时，可将 BA728 的②脚与①脚短接（相当于 IC_{403} 的②脚与 IC_{501} 的③脚短接），同时去掉 R_{434} (10k Ω) 即可。电路见图 2-1。

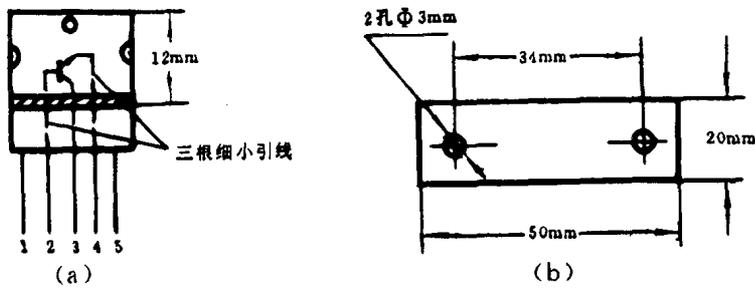
图 2-2

松下牌 NV-G50PX 型录像机开关电源厚膜集成电路 STRD1806 损坏。经检查外电路,发现其内部㉕、㉖和㉗脚的一个调整管被击穿。

遇到这种故障,可断开内部的调整管,再外接一个新的调整管。

具体方法是:拆下 STRD1806,在其正面离顶端 12mm 处,如图 2-2 (a)。用钢锯沿水平方向慢慢锯下 1.5mm 左右,即可见到两根细小引线,锯断此两根引线,就断开了内部调整管的 b、e 极,装好原集成电路,再在其㉕、㉖和㉗脚的电路接上三根软线后,用一个 BU508A 塑封管倒装在原集成电路散热壳上。装接时要垫上原绝缘片,再用一块 50mm×20mm,厚 2mm 铝片打两个 $\Phi 3$ mm 孔,见图 2-2 (b)。把 BU508A 固定,最后把三根引线用套管对应焊在 BU508A 各极上,试机恢复正常。

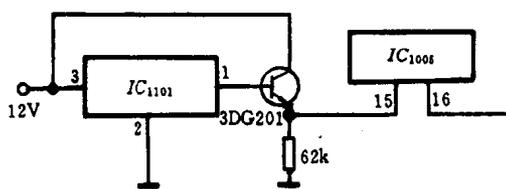
图 2-3 (b)

爱浪牌 VH-3C 型录像机无论重放、快进、快倒均工作约 3 秒钟后即停止, 同时计数器也不计数。经试机, 收带轮转动正常, 说明故障出在检测或控制部分。在放像状态下, 实测霍尔集成电路 IC_{1101} 的①脚电压在 0~1.7V 间摆动 (电路如图 2-3 (a))。 IC_{1005} ⑬脚电压则在 9~11V 间摆动, 而正常时两脚电压变化分别为 0~3.2V 和 0~11V 之间。在图 2-3 (a) 中 “×” 处断开测试, IC_{1101} ①脚电压在 0~10V 间摆动, 说明 IC_{1101} 负载能力太差。

应急修理时, 可按图 2-3 (b) 所示外接一级分立元件的射随电路, 提高 IC_{1101} 的负载能力。

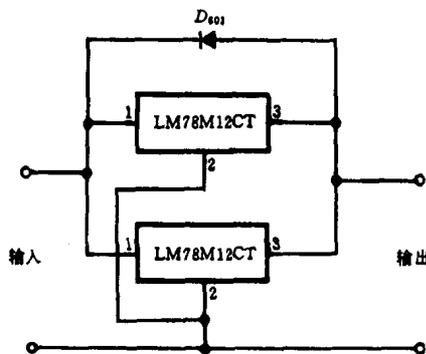
图 2-4

一台型号为 VCP-777 的录像机, 出现能快倒、快进, 但重放加载后马上停转的故障。判断故障出自总电源电路或鼓电机驱动电路本身。检查鼓电机驱动电路的三端集成稳压器 HA17812P ③脚输出 12V 电压, 停止状态只有 11V, 且不稳定, 播放时电压降至 6~8V, 鼓电机随之停转 (这时只有开启一次电源, 磁带才能从磁鼓上退回)。测量 IC_{601} 输入端交流电压 16V 左右正常, 用手摸一下散热片, 发现特别发热, 判断 IC_{601} (HA17812P) 有问题。

应急修理可以用 LM78M12CT 代用 (但因为 LM78M12CT 的输出电流达不到要求, 所以要采用扩流措施)。焊掉原 IC_{601} , 将 LM78M12CT 焊接上, 把另一个三端稳压器按图 2-4 所示的电路并联, 且固定在散热片上, 这时电压 12V、电压正常, 录像机各功能恢复正常。
