# 录象机维修

'96 合订本 (上)

1996年第1期(总25期)

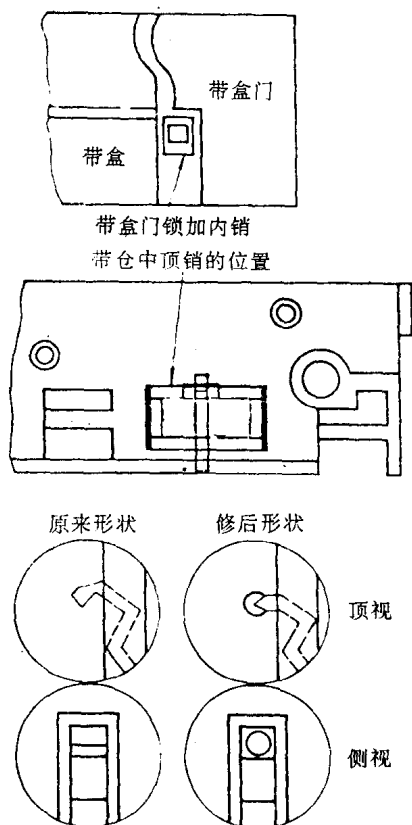
图3 开带盒门顶销外形及修整

另一个故障也很典型,其主要原因是带仓开带盒顶销设计不太合适,或太高或太低,或稍长或略短,且触头也偏大了一点。拆下带仓右侧挡板观察,便可看出其尺寸差异。如图3所示。对照标准带盒和非规范带盒的高度尺寸,尽量取其中间值,以兼顾这两种带盒为宜。还应对顶销尖部触头进行一定的修改,使其稍窄一点,触头再圆滑一些,使高度恰好能顶开带盒门锁扣窗口中的小舌头。须注意,触头突出量应严格合适,使退出盒带时带仓右侧壁恰呈一平面,既无多余的凸头露出,也不下凹进去过多。

可能是带仓开带盒门顶销凸出量过大,卸载过程中不能及时把盒带收回原位,使之仍在带盒门锁扣窗口中被卡着,这时,可以适当削去一点顶销头,使之圆滑长短适宜,保证带仓右壁平整无卡,以便卸载后盒带能完全被收回。也可能是开带盒顶销本身变形,当盒带退出时不能使尾部扭转收回,或被勾住、或被卡

住一点,总是留有一部分凸头顶在外面,这时需将顶销拆下整形一般需要加热后整形矫正,冷却下来固定好应有的形状,反复试验确定其尺寸,待模拟运行达到要求后再装配使用。还可能是加载臂中牵引轮(滚动滑轮)脱落,如图 5 所示。这多半是机件没装好,中轴铆得不紧,挡沿太小,机件间配合欠佳,譬如中间空隙过大等原因造成的,此时,可以用双组份混合强力万能胶将滚轮中轴粘在带仓牵引力臂的圆孔中;若机件间空隙太大,可以矫正某个挡片或支架尺寸,使之配合间隙为最佳状态;若是机构装配错位,致使相互之间都不能正常运行,甚至伴有齿轮损坏现象存在。这也可以说是上面各种情况的进一步发展的结果。如果发现有齿轮错位,肯定是有有机件损伤,应认真检查齿轮何处

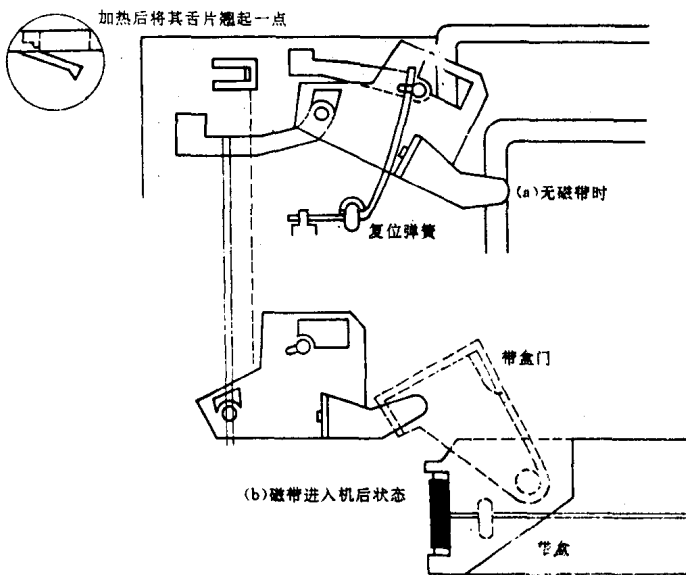
图 4 开带盒门托架的工作情况

导致这一故障的原因是此机的机构运行有些欠阻尼,开带盒门托架工作时位移不均匀,由静止突发而动,动作较快,尤其是当带盒尺寸不够规范时就更显得严重,很容易将开带盒门托架推至尽头处(过于靠后了一些),从而使托架脱落,随后弹簧无依托,必须也会脱落。这表明托架脱落是重力所致,也是运行无限制造成的,而弹簧脱落则是由托架脱落引起的。其中,关键问题是托架工作行程没有必要的限位锁定装置。如果能对其工作行程加以必要的限位,此故障就完全可能杜绝。

仔细检查机芯,发现原机设计有一个限位装置存在,只是没有启用,最简单的启用办法如图4圆圈所示。首先将防脱落挡卡根部加热(用电烙铁或热吹风机皆可),然后缓慢向外翘起少许,使之刚起限位作用即可。停止加热后略等一会儿再松开手,塑料充分冷却后,固定好的形状将不再变化,便达到预期要求。

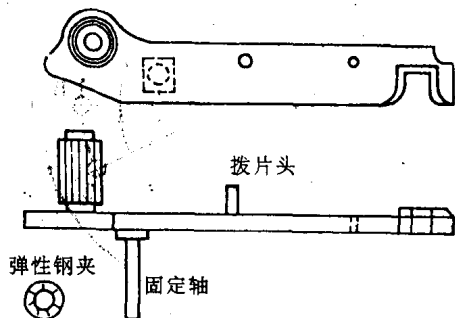
图9 阻尼限位拨片的基本结构

阻尼限位拨片的结构如图9，其中有一个小小的拨杆，其直径仅1.5mm，高度仅2mm，用的尼龙材料做成（铸为一体），其机械强度极差，是一个易损器件。当双面曲轨轮向顺时针方向旋转时，阻尼限位拨片紧贴着状态转换拉杆的顶端，起阻尼和限位作用；当双面曲轨轮沿逆时针方向旋转时，阻尼限位拨片

在曲轨轮背面凸销的拨动下，将改变限位角度，以便状态转换拉杆改变原有的位置，使之有利于拉杆牵引滑动板向左移位，从而完成快速走带。在这一状态转换时需用一定的力矩，因阻尼限位拨杆很脆弱，经常被折断。此拨杆一旦被折断，就等于无阻尼限位拨片，此时仅能进行重放而不能进行快速走带。阻尼限位拨片是由其固定轴串过机芯底板，被一个钢夹固定的，工作时水平摆动（在一个小夹角内旋转）。由于经常活动易产生磨损，又加之工作时施力，很容易使其固定轴上的弹性锁扣片松动或移位，甚至退松，产生一定的间隙余空，使拨片不能始终沿机芯底板平面平行运动，而状态转换拉杆在曲轨道槽的限制下总是沿水平面方向运行，阻尼限位拨片隔开2~3mm空隙时，便会使其完全失效，原有的限位功能完全丧失。当拨杆断裂及磨损后，或固定轴松动后，都是等效的，皆可能出现类似故障。为此，在检修时应拆开机芯着重查看这两个地方。

如果拨杆断，应重新粘好，或加热固定还原。有条件最好是塑料焊接，或利用内置入钢筋的办法来加固它；若发现固定轴松动，在压平阻尼限位拨片后，可用力推紧其固定轴上的弹性锁扣夹片，再用烙铁将多余的部分塑料轴熔化后形成一个固定防退帽，以加大弹性锁扣夹片的定位机械强度。也可用丙烯酸酯高级万能胶（俗称：AB胶、或双组份混合强力

胶）粘住其锁扣片外侧，以大大地提高其工作的可靠性。

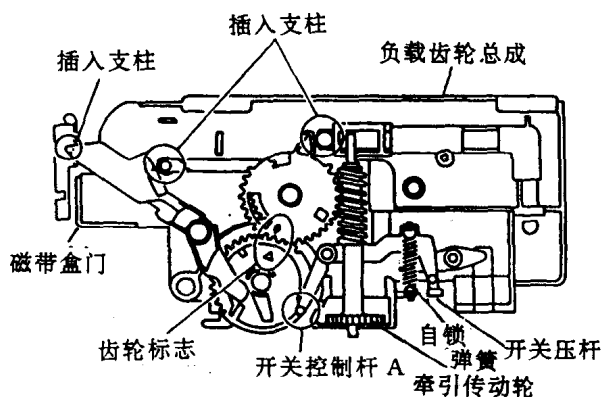
图 1 带仓机构

首先，将带仓机构拆下，检查无磁带装入状态是否正确，主要是看齿轮标志两三角箭头应与两齿轮轴心呈一条相关直线，如图 1 所示。当磁带推入时，伴随牵引传动轮转动，看一看带仓机构运行有无受阻或中途卡住；正常情况下应力矩均匀，不存在力矩突增点，如果这样便可确定带仓机构机械方面正常。如果其中某一处存在问题应先行排除，或更换损坏机件。或重新正确装配，使之完好。该机机械机构可正常运行。

先应该动作的是开关控制杆 A 释放，在自锁弹簧的牵引下，拉动开关压杆向下，按动带仓运行感知开关 S142；将此信息送给微处理器，之后微处理器进行综合分析（汇总各处检测信号状态情况），当条件具备时发出执行命令，让主导轴电机运转；通过皮带和齿轮传动，最后使带仓牵引传动轮转动，将磁带盒拖入机内仓底；然后将此信息告之微处理器，以便让它决定下一步运行控制。通过对磁带盒模拟推入操作运行反复观察，发觉当磁带盒刚推入机内的最初时刻，开关控制杆 A 已经释放；但是其连动杆的开关压杆并没有下行到位，即带仓运行感知开关 S142 (CASSETTE UP/DOWN SW) 没有被按下，相当于磁带盒没有进入，因而微处理器没能接到磁带盒进入机内的信息，所以主导轴电机不会旋转，磁带盒不能推入机内。

造成这一故障的原因是自锁弹簧拉力太小，并且随着弹簧收缩变短后而更加减小，因而使开关压杆不能按下。可以更换此弹簧。但是，通过对多台这类机器长期工作考察来看，该弹簧拉力欠佳，使用一段时间后就会或多或少地再出现这种毛病。最好的解决办法是更换拉力稍大的弹簧，或者用两条相同（该机这种型号：409 6302474 SPRING）弹簧套在一起并联使用。在购不到这种弹簧时，也可暂时将原来弹簧截成两段后套起来使用，以解燃眉之急。

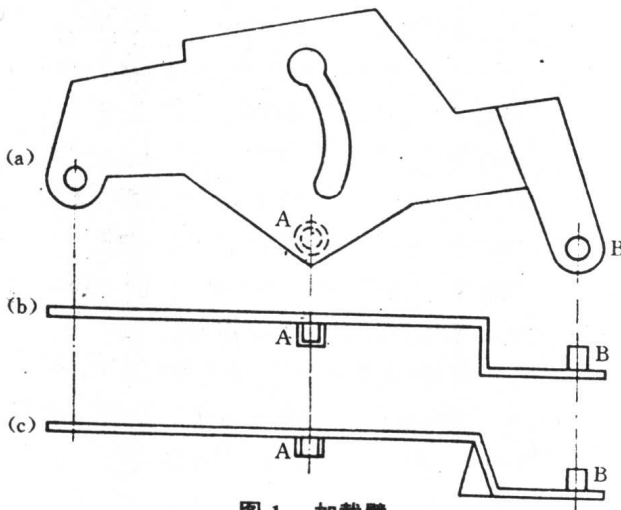
图 1 加载臂

富丽 VIP-3000 单放机机械强度最薄弱的零件是加载臂,在装载盒带时,它最易因带盒不标准或摩擦过大等原因而发生扭曲形变,使盒带装不进、弹不出,最终保护停机,或反复进出,或扎伤磁带。加载臂如图 1(a), 凸轮—加载臂配合的顶视图如图 2 所示。装载盒带时,凸轮转动,由凸轮槽和销 A 的相互作用,带动加载臂上 A 点在凸轮法向(半径方向)摆动,加载臂右端销 B 的运动方向是前后方向的,如图

丝、齿架拉簧及固定支撑架的两颗螺丝，将加载电机连同盖板、加载臂一起向上边牵拉边来回转动取出，翻转后取出加载臂（勿须烫掉电机接线）。按图1(b)仔细矫正扭曲处，然后原样装回即告结束。注意：此零件材料为镀锌铁皮，很软，只需徒手扳动就行，不用钳为好，以免损伤镀层日久生锈。

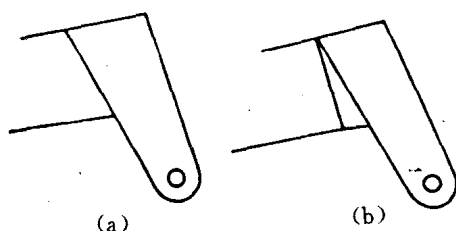
图5 加载臂

检查时首先从上往下观察加载臂右端 3 个面的垂直关系, 正常情况下如图 5(a), 竖直面是投影成一条线的。加载臂扭曲时, 如图 5(b), 竖直面重合不了, 表现为两条线。其次, 手动卸载至尽头, 观察带仓底板是否到位, 图 3 中的弹片是否缩回, 是否形如图 4(a), 如果以上之一发生异常, 就可确认为本故障。

修理方法是卸掉凸轮组件盖板上的 3 颗固定螺

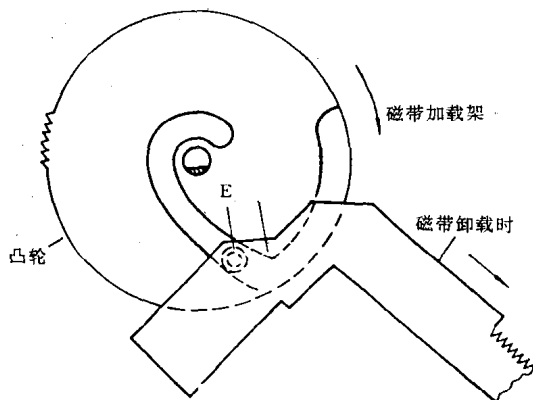
图6 富丽VIP-3000加载机构

富丽VIP-3000的凸轮一盒带加载架配合如图6(下视图)。凸轮逆时针转动时，凸轮槽与加载架上的销E相互作用，使加载架沿图中箭头的相反方向运动，通过齿杆齿轮传动，带动导带柱拉出盒带作绕带运动。凸轮顺时针转动时卸载，导带柱便收回到预

备位置，此时图中凸轮槽的a点对应导带柱的预备位置。若该点磨损严重，导带柱将回收不到位，取盒带时导柱将挂住盒带，并且待下次重放盒带下降时，导柱也不能套入盒带内，或盒带正好压在导带柱上，或导带柱顶住下降的盒带，则可发生扎带、卡

检修时，凡取盒带挂带或盒带落下不到位，首先应检查导柱是否能回收到位，仔细观察底盘上的导柱滑槽上的痕迹可判别。若回收不到位，便视为本故障（排除齿杆齿轮损坏或错位啮合的情况）。

处理方法是使用AB胶修补a点，加高突出部位，直到能完全收回导柱为止。

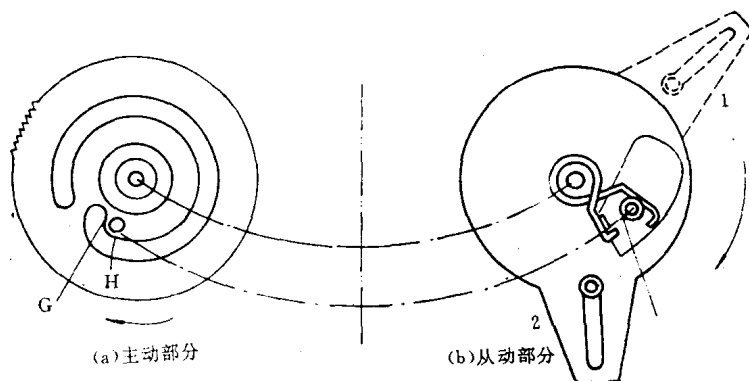
图7 TP-920的左边臂齿轮(带盒落底位)

部分单放机的动力矩与工作力矩匹配比新机有所变化，以致克服不了某一弹簧的弹力矩而停止工作。假使减小弹簧的弹性系数，动力矩就能胜任工作而不影响机器的其他任何性能，这说明弹簧设计不合理。TP-920的边臂齿轮组件内的弹簧就属于这种情形。图7展示了左边臂齿轮和轮臂被掰开后的情形。图7(a)中左边臂齿轮在加载电机间接驱动下旋转，是边臂齿轮组件中的主动部分。齿轮和轮臂是对合的，销F的左表面紧靠槽中G处的右壁，销在槽壁的推动下牵动轮臂跟着齿轮一起转动，是组件图7(b)中的从动部分。图7中轮臂的“1”位是未起带时，“2”位是盒带落轮底时。以后齿轮继续运动去驱动导带柱运动而齿轮臂便停止运动，这个过程是这样实现的：槽壁G点再向前顶销F，但轮壁已到位顶死不能前进，销F只好撑开弹簧，然而F只要对轮臂发生相对移动，就在槽的作用下由G点滑到H点。一旦F离开G点就再也得不到槽的推力，于是，齿轮继续转

动下去,而槽的半径不变化,F就维持在H时的状态。故障机却由于动力矩变小,撑不开弹簧,因此在盒带落至仓底后,还未穿带就停机了。

本故障的诊断要点是盒带落至仓底后停机保护,跟其他故障的区别是停机前伴随着电机由于拖不动而发出的降频运转声。

处理方法是:将左、右边臂齿轮组件内的弹簧(合金钢材料、耐腐蚀)取出,小心地用什锦锉刀将环绕部分的外围锉掉少许以减小钢丝截面积,注意左右要对等。锉后的钢丝截面不一定要呈圆形,只要能减小弹性系数即可。然后装回即告结束。需要指出:另一种情况是要求增大弹性系数的,比如富丽VIP-3000由于装载机构摩擦增加,需要适当增加推力矩,该机的电机转矩富余量大,而边臂张力弹簧弹力却不足,因此需要设法增大弹性系数。可以更换,也可以垫物改变弹簧尾端作用点等办法解决。

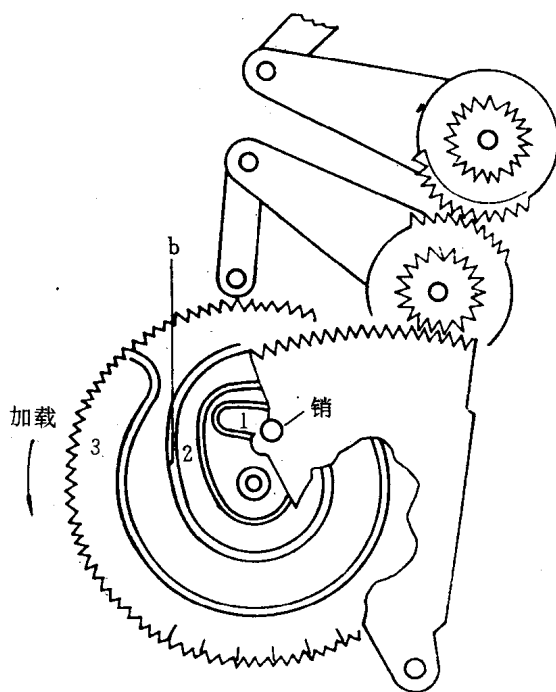
图8 TP-920加载机构

【分析与检修】手动取出盒带,后又手动空加载,观察加载动作,发现两导柱在卸载时并未退到位。用一盘坏盒带做模拟实验,发现取盒带时,导带柱挂住盒带,而盒带已离开供、收带盘,盒带张得紧紧的,无法继续卸载。原因是凸轮磨损使导柱归不了位,将凸轮的“b”点修补垫高后,故障排除。TP-920的凸轮组件如图8所示,加载臂是扇形的,销在凸轮槽中“1”处对应于启动前的预备位,销在位置“2”位时,对应于盒带落至仓底或导柱收回的位置,销在位置“3”位时,对应于绕带结束位。
