# 建筑物渗漏事故 案例分析与处理

建筑物渗漏事故案例分析与处理 / [日]本书编委会编；陶新中，牛清山译．  
北京：中国建筑工业出版社，2003  
ISBN 7-112-06062-1

一般情况下,可以说建筑设计是始于住宅并终于住宅。同样,是否也可以说对建筑细部的学习是始于防水并终于防水呢?能否对渗漏事故加以防范、处理是衡量一个工程人员技术水平高低的标准。

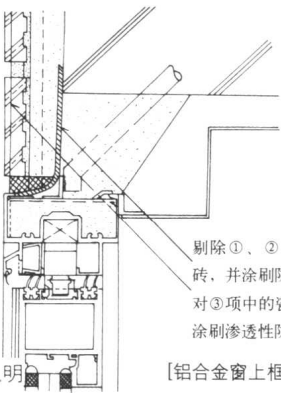
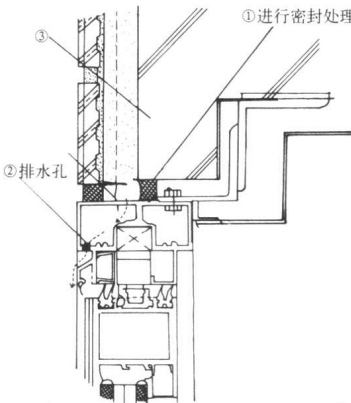
| 建筑篇<br>与设备篇的区别 | 按部位分类 | 题目（具体部位与渗漏现象） | 案例 No. |
|---|---|---|---|
| 出现<br>问题 | 铝合金窗框周围的部分瓷砖拱起并脱落，窗框四周密封材料的粘着力不好造成部分瓷砖脱落。 | | |
| 渗漏详情及<br>事故原因<br>调查结果 | <div>〔调查结果〕</div> <div>① 铝合金窗框的节点部位如下图所示，外墙瓷砖表面与窗框处于同一平面。</div> <div>② 外墙瓷砖是按照改良粘接压合工法在基底砂浆上贴双顶头长瓷砖（60cm×22cm）（瓷质）（装饰余量为35mm）。</div> <div>③ 从以往的维修记录中可以发现，一般在竣工7年后，开始从部分窗框的周围向室内渗漏（修补方法：重新对窗框四周进行密封处理）。</div> <div>④ 将部分窗框四周的瓷砖剔除后，发现铝合金窗的上框因固定密封的背衬材料的角钢生锈而被顶起。</div> <div>〔原因〕</div> <div>① 随着外墙瓷砖勾缝处砂浆的风化，其防水性能逐渐降低。由灰缝处渗入的雨水积存在瓷砖及基层砂浆内。</div> <div>② 因雨水被积存在连接瓷砖与窗框的密封材料内，致使固定用角钢生锈，在膨胀压力的作用下，将瓷砖与铝合金窗框顶出。</div> <div></div> | | |

| 建筑篇<br>与设备篇的区别 | 按部位分类 | 题目（具体部位与渗漏现象） | 案例 No. |
|---|---|---|---|
| 调查<br>结果与<br>事故原因 | <div>〔处理〕</div> <div>① 剔除窗框四周的外饰面瓷砖、基底砂浆和背衬材料的固定角钢。</div> <div>② 调整基底混凝土与铝合金窗框间的基底，并涂刷防水剂（阻水面应连续）。</div> <div>③ 修复外饰面瓷砖，并在精除瓷砖表面污垢的同时，全面涂刷渗透性防水剂。</div> <div>〔防范措施〕</div> <div>① 窗框与主体之间应留有进行密封的缝隙。</div> <div>② 窗框的上框处应留有排水孔。</div> <div>③ 瓷砖基底部分不应采用砂浆，而应为主体混凝土。</div> | | |
| 对已出现<br>渗漏的建<br>筑物所采<br>取的具体<br>防水措施 | <div>防止再次发生此类问题的措施</div> <div></div> <div>① 进行密封处理</div> <div>② 排水孔</div> <div>剔除①、②项中的瓷砖，并涂刷防水膜</div> <div>对③项中的瓷砖进行修复，涂刷渗透性防水剂</div> <div>〔铝合金窗上框剖面图〕</div> | | |

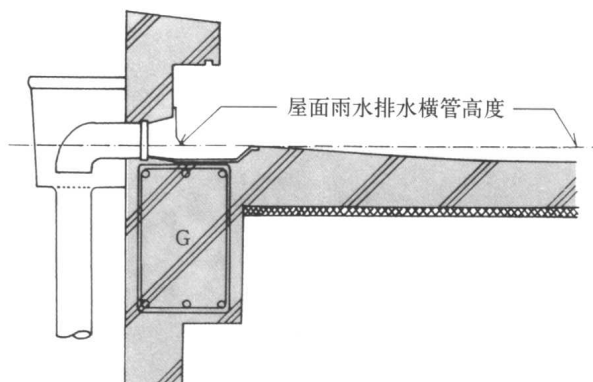
平屋顶的雨水排水管安装高度高于防水层，雨停数日后屋面仍有积水，十分脏乱，由此造成防水层恶化，给下层的房间带来渗漏危险。

① 雨后屋面积水。

- ① 因屋面雨水排水横管的底部与梁、楼板的钢筋等相碰，所以未按规定高度安装。
- ② 因混凝土蠕变而引起楼板下沉。
- ③ 楼板顶部的施工精度差，当时是在地面不平但未做任何处理的情况下施工的。

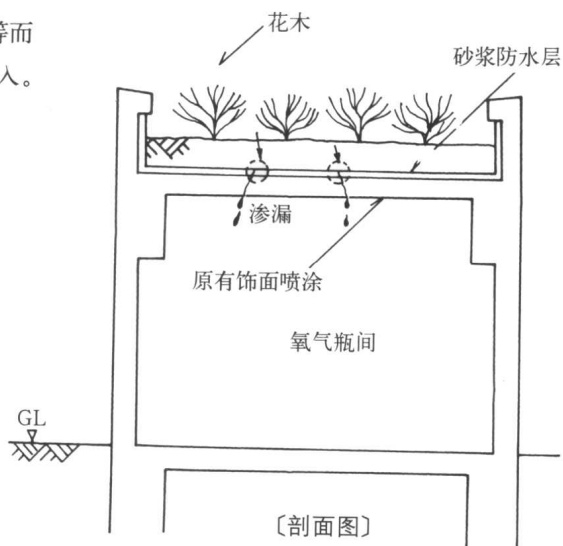
雨水由种有花木的 RC 结构绿化屋面板的裂缝处渗漏到室内。

- ①混凝土屋面板因外界温度的变化及干燥收缩等而产生裂缝，该处的砂浆防水层断裂，雨水渗入。

- ①铺设沥青防水层。

- ②为便于积水的排放，RC结构的屋面板应设有足够的排水坡度。保证屋面混凝土保护层表面具有足够的排水坡度。为保证排水迅速，应在混凝土保护层上做双层防水层。

- ③当屋面上的覆盖土层较厚时，为减轻覆盖土的重量，可用特制的轻质加气PC砌块做成排水空间。

- ④屋顶雨水管的四周应设有挡土砾石层。
