一九五六年全國鐵道科學工作會議

# 機車車輛配件裂紋與 斷裂的研究

# 機車車輛配件裂紋与断裂的研究

徐昭苏 林华寿 楊宝兴

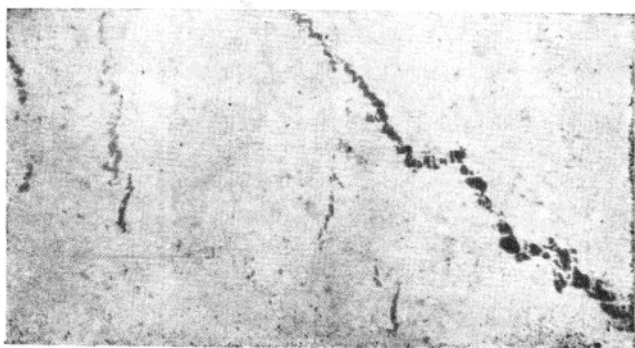
圖 1

1. 热裂的种类。热裂分两种：（1）外热裂，出現在复杂形狀的鑄件截面面积改变的轉角处，或一些环形、T形、工字形配件受型砂阻止自由收縮的应力集中区域。这种裂紋可以由肉眼看出来，形狀如圖 1 所示；（2）內热裂，出現在鑄件中液金屬最后凝固的部位，从鑄件表面是无法發現的，必須在加工后才从配件的表面显示出来，它的形象如圖 2 所示。

热裂产生的原因：外热裂是因为高温时金屬的强度及塑性小，遇到模子的阻碍，自由冷凝收縮时所造成的。例如，

由此可見，當鑄件從高溫冷凝收縮時，由於其形狀複雜及模砂的物理性質欠佳，阻礙了鑄件冷凝的自由收縮，於是產生了因收縮而存在於鑄件中的拉應力，拉斷配件的某些薄弱部分，成為外熱裂。

化，或者將複雜的鑄件分成幾個可以組裝的小配件。其次，工廠的型砂控制部門應當深入觀察各種配件的特點，各種液金屬的特點，以及在可能的經濟條件下，訂出各種配件的模砂物理性能，特別是模砂的崩潰性能，而其中特別需要注意的是鑄件泥芯砂。泥芯砂須具有的一般物理性能如表1。如果泥芯砂的質量合乎要求，可以大大減少出現熱裂的可能。

具有熱裂紋的鑄件應當報廢，因為一般熱裂紋都是很深的，無法修補。

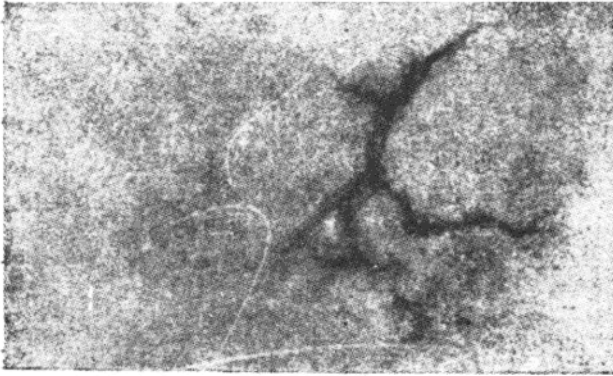
圖 2

件的中心。因為大體積鑄件外面接近砂模部位的金屬與中心的金屬冷凝的溫度相差很大，外邊金屬已凝成固體之後，中心尚在凝固，中心的鋼水冷縮時，因為外邊先凝的固體外殼不允許其收縮，因而產生了拉應力而出現裂紋。

至於內裂紋的避免，主要控制在造模設計時內冷鉄、澆冒口的位置，能够使液金屬模內具有優良的凝固方向。

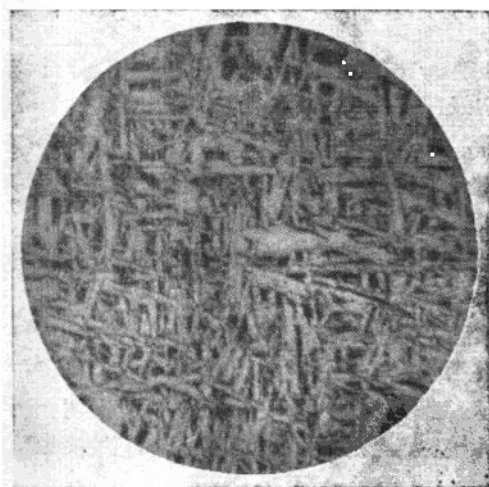
熱裂常出現在澆注溫度太高的情況下。在實際工作中，曾經發現有熱裂鑄件的澆冒口下陷很多的情況，這說明澆注溫度太高。如果將這發生熱裂的鑄件進行金相檢查，可以在金屬結構中發現很嚴重的魏氏組織，如圖4所示。金屬結構中魏氏組織的存在，說明金屬冷凝時外界吸熱甚慢，也就是鋼水太熱，造成外界的高溫，而引起本身散熱不能較快的結果。

圖 4 100 倍。2% 硝酸酒精浸蝕。  
魏氏組織

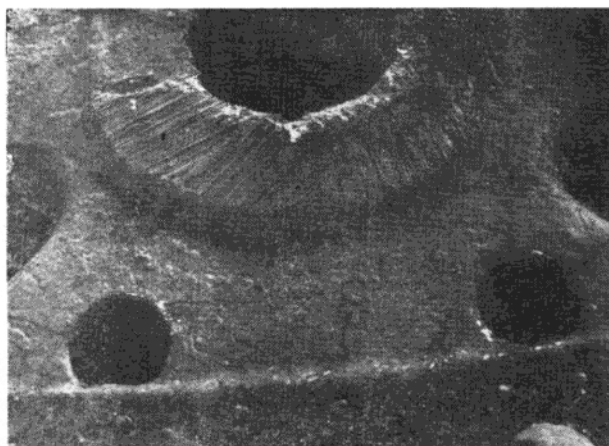
圖 5

1. 冷裂的特點。鑄鋼冷裂與外熱裂不同的地方是裂紋比較簡單而整齊，沒有裂紋的分枝，在熱裂的裂紋面上可以發現金屬的樹枝狀結構的殘片，色澤為灰色的；而冷裂紋面上沒有樹枝狀結構殘片，同時可以發現藍色的色澤。冷裂的外觀如圖 5 所示。

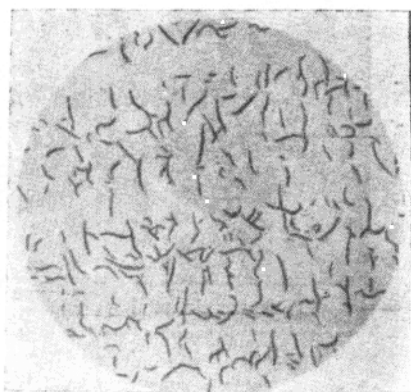
2. 鐵鑄件中冷裂形成的原因及其避免。冷裂最常出現在鑄鐵中，原因之一是因為鑄件中存在有向性偏析集石墨，這種石墨如圖 6 所示。若鉄水在凝固時遭到過冷凝固，形成的石墨便是這種形狀。過冷凝固是由于濕模或者模箱組裝時縫上的潮濕塗泥和鑄件上

端裸露在空氣部分失熱較快而造成的。裂紋都是沿石墨排裂方向分佈，因為一定方向排列的石墨構成了鑄件在該方向特別脆弱。在某些配件中，如遇頻繁出現某一方向的直線裂紋，就必須考慮改為烘模澆注及其他防止鑄件在模內失熱過快的措施。

圖 6 100 倍。未浸蝕

具有冷裂紋的鑄鐵件應該報廢，因為石墨的結構和數量根本無法用固體狀態的熱處理加以改變。即便鑄件中沒有發現裂紋，但是金相檢驗報告單上說明具有以上兩種金屬結構時，該鑄鐵件也應當不予使用。

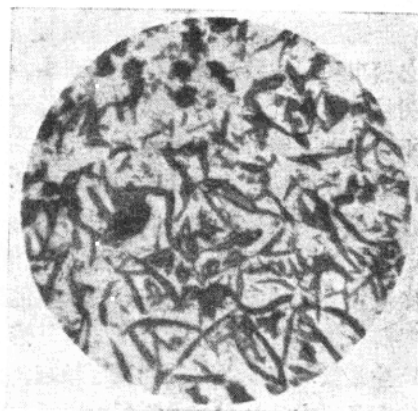
素，鐵中的矽使存在的多量碳完全成為石墨分離出來，這樣造成鐵中的結構為石墨和基體 100 % 的肥粒體所組成，如圖 7。由於石墨的多量存在，使鐵的強度顯著下降，所以當鐵冷卻下來時，任何微小的外界應力都將使鐵鑄件出現冷裂。

第二個原因，是由於鐵中化學成分的碳當量太高。碳當量高有兩種原因：首先是元素碳含量太高，其次是元素矽含量高。矽是普通鐵中強有力的石墨化元

圖 7 100 倍。2 % 硝酸酒精浸蝕

造成碳當量過高的原因，是冶料的化學成分沒有掌握好，鐵水在爐中增炭。因此熔化工段必須很好地掌握配料成分及熔化工藝。

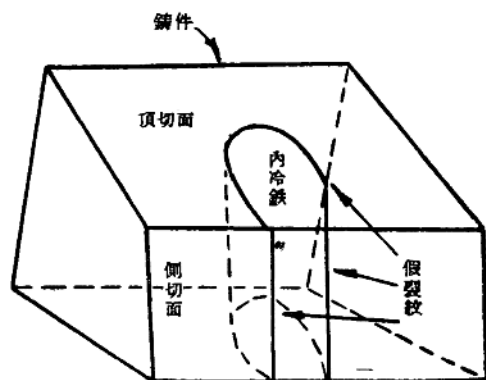
圖 8

1. 假裂紋的形成。加工鑄件的表面出現的裂紋，有時並不是真正的『內熱裂』裂紋，而是未熔的內冷鉄。例如客車轉向架上發現了所謂裂紋，其實是內冷鉄未熔解與周圍金屬的接合縫。為了翻砂上的方便與經濟，在不妨礙鑄件的機械性能下，在鑄件的某些適當

部位內，可以放上內冷鉄以代替明冒口或暗冒口。但如果放的內冷鉄体积太大，或者內冷鉄表面不干淨，以致澆入鋼水后無法使內冷鉄和澆入的热鋼水熔成一体，留下了接合縫，这些接合縫經過了鑄件表面加工后裸露出来，常被認為裂紋。合理的內冷鉄重量不应超过需冷激部分鋼水的重量 5 %。

2. 假裂紋的特点。由內冷鉄造成的裂紋是具有一定的切面几何形狀的，作圖說明如圖 8。因此，內冷鉄的接合縫可以很方便地與真裂紋区别出来。

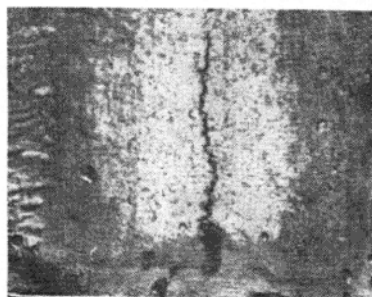
圖 10

树枝狀結構的粗或細，決定於鑄件冷却速度的大小，也就是鑄件体积的大和小，所以对大截面积內的树枝狀結構应当注意。树枝狀結構的另一种形象是各树枝的中心軸成平行状态排列，就是說，各树枝的中心軸順金屬凝固时的散热方向，垂直模壁排列成柱狀結構，而不是混乱的，其結果將有使配件在負荷时有沿柱狀結構的平行方向产生裂紋的可能性。例如机車軸箱、托板，它的体积是很大的，在其中間凹槽的圓角內有时出現裂紋，情况如圖10。裂紋处金相如圖11。結

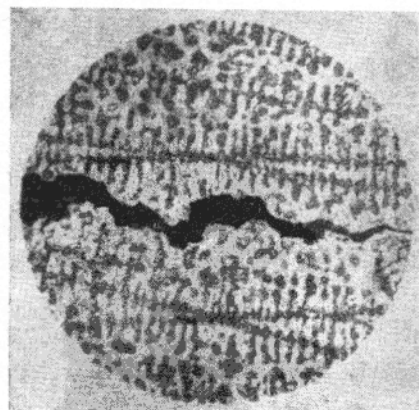
圖 11 10倍。2 % 硝酸酒精浸蝕

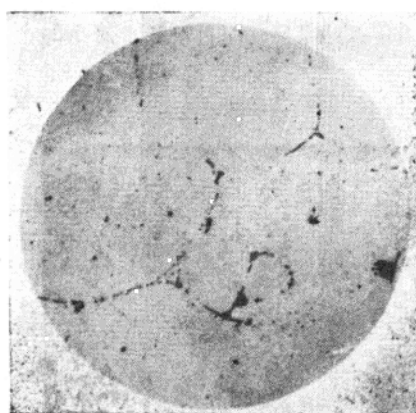
因此, 在液金屬凝固過程中, 被排擠在金屬晶粒晶界上, 最后凝固成網狀, 如圖17。

圖17 100倍。未侵蝕

因此, 冶煉時必須控制好去硫、去氧、加錳作業, 使鋼水中含硫量在平爐冶煉時在0.05%以下, 電爐冶煉時0.03%以下。這個要求在目前冶煉工業技術上是輕而易舉的事, 因此每爐鋼都必須進行化學分析和金相檢驗, 以資證明材質是否良好。

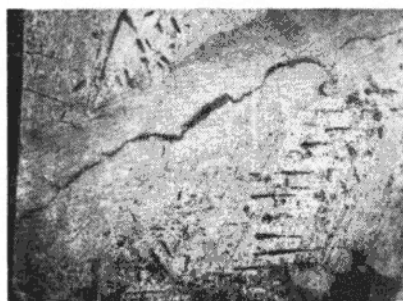
圖 18

夾灰是在配件使用時無塑性可言的礦物質, 受外界應力即行裂開, 這種因為夾灰而裂開的裂紋, 如圖18, 紋跡比較彎曲。

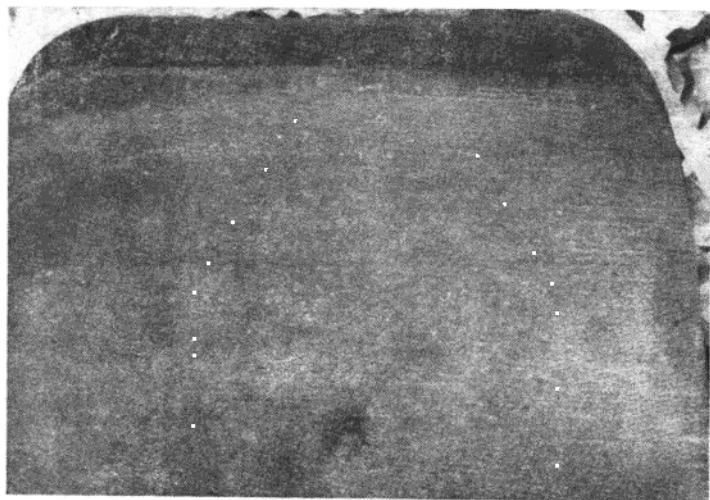
圖 20

### 一、鋼坯中心因縮管切除未盡而造成的合縫（如圖20）

圖20所示的情況未切除的縮管比較少。如果未切除的比較多，如圖21所示，合縫是扁的而且大。鋼坯中有了夾縫，用作軋成鋼材，鋼材中心即存有裂紋。

正確的鋼錠模型和保暖帽的體積是保證不殘留縮管的先決條件。保暖帽體積內的鋼水重量應為所鑄鋼錠全重的12~20%，而小的鋼錠應用上述範圍內的較大的數字。保暖帽太小，則縮管深入錠子中心，如欲將縮管切盡，便會造成很大的浪費。因此，必須在具體的澆注溫度及鋼材的化學成份下，確定各鋼種應有的保暖帽的體積。威墅廠工

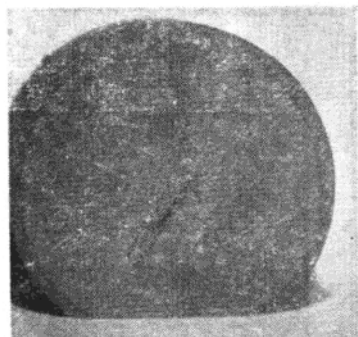
圖 22

曾經在圓彈簧折斷截面中發現如圖22的裂紋，也曾經在折斷的扁彈簧斷口上發現如圖23的劈裂現象，這些都說明了鋼錠成為鋼坯時，其鋼錠的保暖帽部分的縮管沒有被切盡而造成了制成品的碎斷。

廠的鋼錠只有110公斤，保暖帽鋼水為鋼錠全重的15.3%，應當增大至18%，因為我們實際生產的鋼錠其縮管往往深入鋼錠保暖帽以下，於是往往發現軋出的鋼材中有裂紋。增加保暖帽體積不等於減少鋼錠的利用率，反而是增加利用率，因為保暖帽內的鋼水是下沉到鋼錠身中去的，保暖帽供給了錠身足夠的鋼水，可以大大減少縮管的長度而提高錠身的利用率。

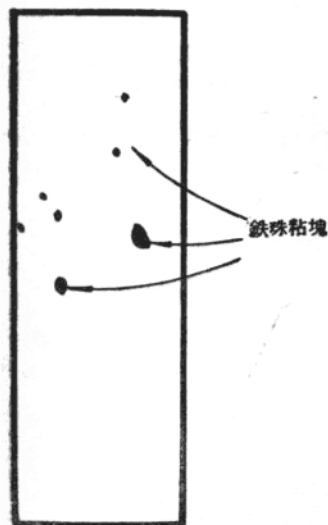
圖 24

#### 1) 鋼錠表面有鉄珠粘塊，這種粘塊如圖24。

嚴重的鋼錠表面的鉄珠粘塊，可以將鋼錠表面鉋去一層後使用。細小的粘塊可以先用鑿子把它鑿去，然後用砂輪磨成弧度為30公厘的小坑，以補救之。要避免粘塊，只有注意鋼錠模流路的乾燥情況及適當的控制澆鋼溫度，因為產生鉄珠粘塊的原因是鋼水初入模子時經由內澆口產生噴濺的緣故。這些噴濺在鋼錠模壁上的鋼水珠，便成為以後的鋼錠表面的粘塊。鋼錠模澆口流路不干，可以產生大量氣體而引起噴濺。其次是鋼水太冷（相對

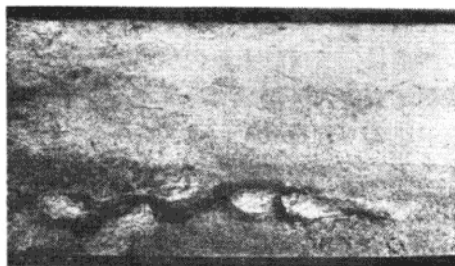
可以理解，這些鋼錠表面粘塊被鍛軋後，將成為鋼坯或鋼材表面的裂紋或鉄疤，如圖25。

圖25 出現在由鋼錠鍛打成30×30公厘鋼坯面的裂紋與鉄疤

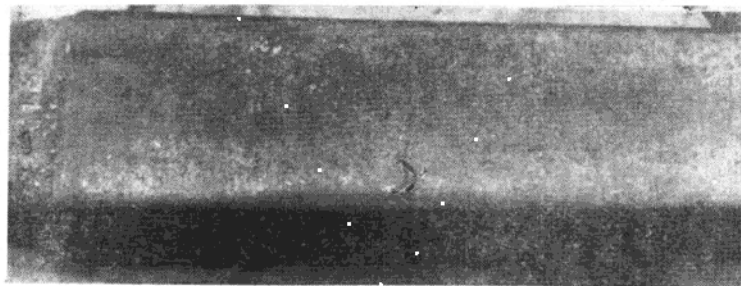
2) 鋼錠表面的偶然孔穴。這些小孔穴一般分佈在鋼錠的中上部，如圖26。

產生偶然小穴的原因，是模內燃燒後的木圈炭屑嵌在模壁上。這一點可以被証實，例如在檢查中往往在小穴中發現木炭屑，圖26所示小穴中的黑色物即為木炭屑。避免木炭成屑，必須挑選掉那些具有不良理紋的木材做木圈，同時木圈在模內必須放平，不應該傾斜地擱着。

圖26 出現在鋼錠表面的小穴

可以理解，小穴在軋成鋼材之後，將會成小裂紋。有了小穴的地方，應當鑿去後磨光利用。

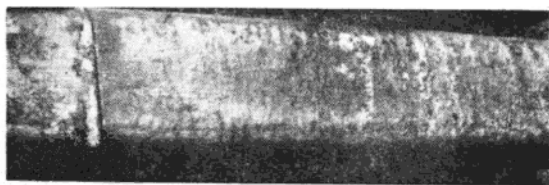
圖 27

3) 鋼錠表面有砂疤，如圖27。

砂疤就是鋼錠表面的粘砂。產生砂疤的原因有兩種：一是流路中帶來的砂，另一為保溫冒口掉下來的砂。

所以修理保溫冒口內砂模時，應當特

別小心，注意觀察修理好的冒口是否會在受熱後產生崩落。此外，保溫冒口鉄模底下的擋板有損壞的應當報廢，因底下擋板的損壞易於造成掉砂。

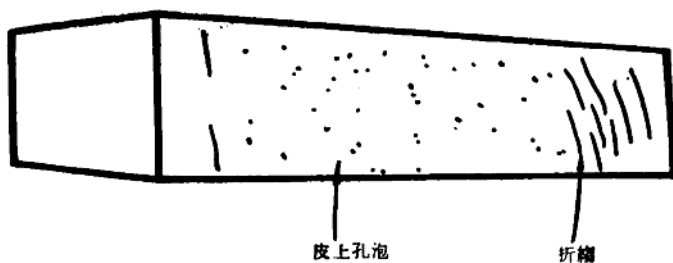
圖 28

4) 鋼錠表面有皮上孔泡及折綫如圖28。

影響產生皮上孔泡及折綫的原因，包括以下幾項：1. 鋼水化學成分；2. 金屬模不夠清潔；3. 鋼水的溫度低；4. 澆注速度慢；5. 木圈乾燥度不夠。

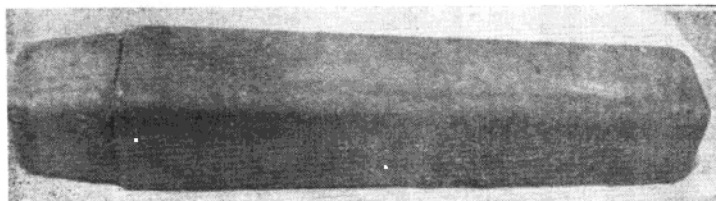
圖 29

皮上孔泡会造成鋼材中發生裂紋。我們曾將表面具有大量孔泡的鋼錠（如圖29）进行鍛造。

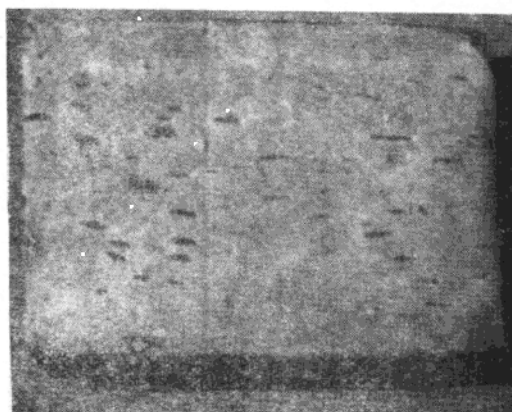
圖 30

經過鍛造之后,鋼坯的表面如圖30所示,由这个圖可以清楚地看出皮上孔泡拉長后的分佈状态。

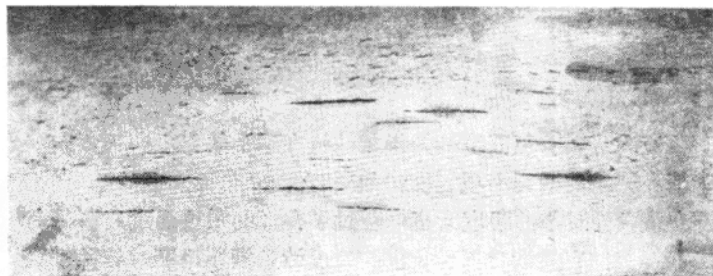
圖 31

將以上 $100 \times 100$ 公厘截面的鋼坯第二次加热鍛成 $50 \times 50$ 公厘截面鋼坯,其表面情况如圖31,由这圖可以清楚看到皮上孔泡成了裂紋。

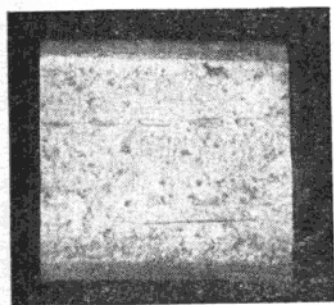
將以上鋼坯第三次加熱軋成 $40 \times 40$ 公厘的方鋼后，發現其表面裂紋如圖32。

圖32 方鋼表面實物攝影（為實物的 $\frac{3}{4}$ 倍）。圖上黑線為裂紋

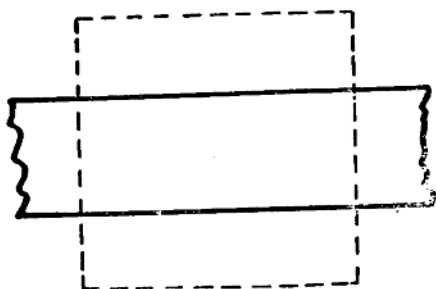
圖 35

1) 當鋼錠開始鍛造時，溫度如果夠高，鋼錠與錘子的磨擦力很小，過分單向壓縮之后，則在其未鍛的兩面會產生綹紋，如圖35。綹紋的產生，影響到最后產品表面的質量，這是無疑的。

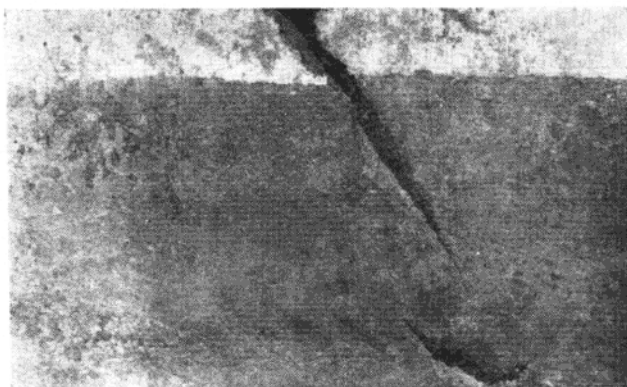
圖 38

3) 當鋼錠在鍛成坯時加熱溫度太高，超過了合理的加熱溫度，而又在壓縮量很大的情況下進行鍛造，便會使在鍛造時出現裂紋，因而造成鋼坯報廢，這種報廢的裂紋如圖38。

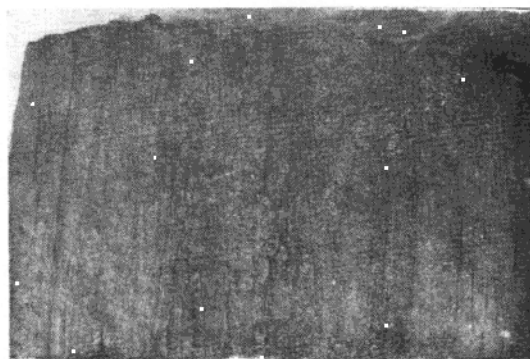
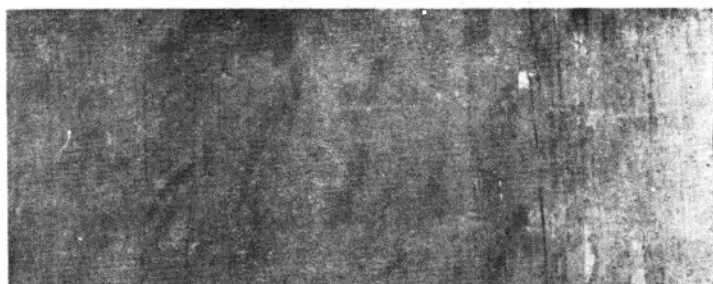
圖 39

3. 煉鋼及澆鋼錠作業不好，鋼錠中包含有很多夾雜物，則鍛出的鋼坯往往可以出現有严重的縱向裂紋，如圖39。

鋼材中的夾雜物，主要是由冶煉及澆錠而來。冶煉过程中之氧化期需要有足够的沸騰時間，將熔化及氧化过程中生成的夾灰帶到鋼渣中去。出鋼澆錠时必须力求不讓髒物和炉渣帶入鋼錠。

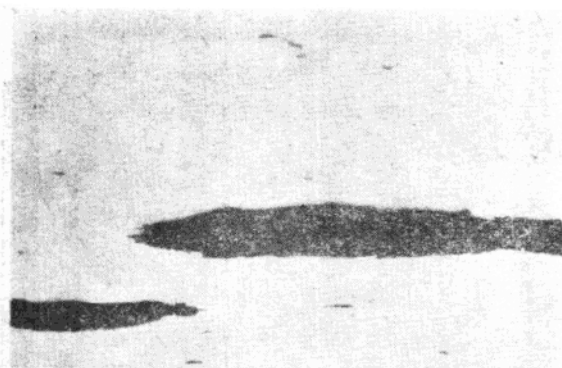
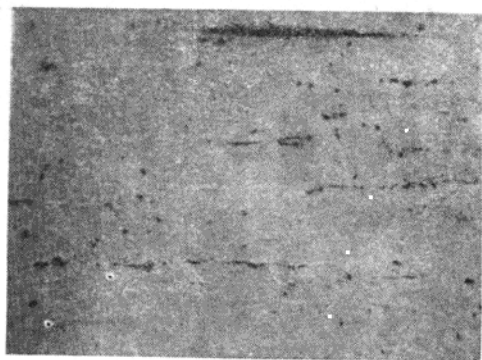
在金相中，可以分析出这种鋼材中包含有很多夾雜物，如圖40。

圖40 100 倍。未浸蝕

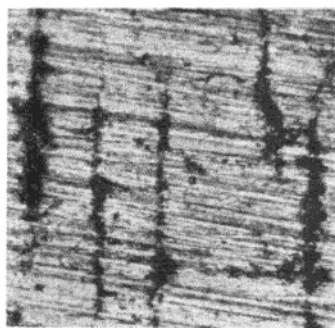
圖 41

利用这些材料鍛成配件，在加工后，加工面上可以發生如圖41的現象。
