# 建筑結構损坏的原因

苏联建筑科学院中央建筑科学情报研究所 編

## 莫斯科手球运动場練習館窗間墙的塌陷

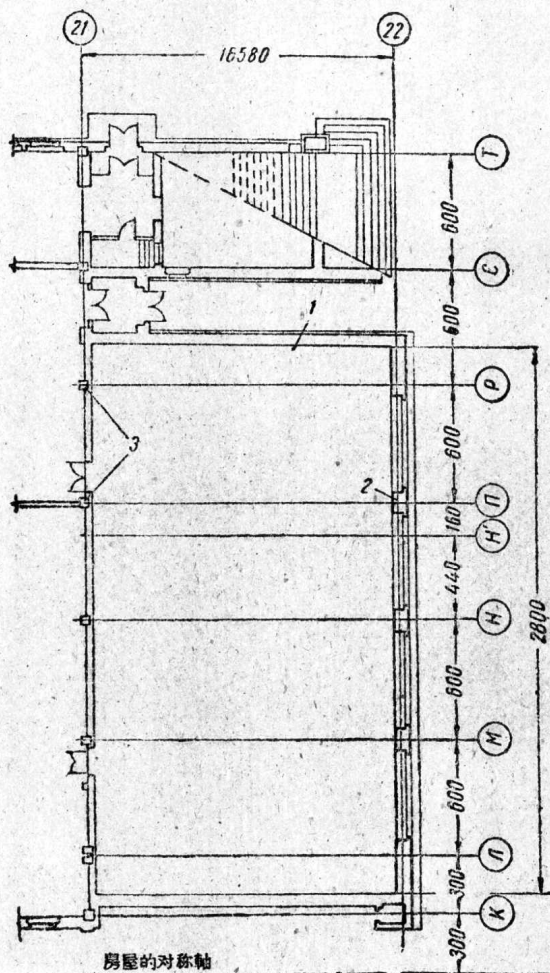
图 1 手球运动場練習館的平面图  
1—練習館；2—鋸陷的窗間牆；3—裝配式钢筋混凝土柱

1956年3月1日，練習館外墙沿軸綫П-22的窗間磚牆发生塌陷事故（见图1）。由于窗間牆系支托着桁架，所以这一榀桁架及其毗邻两个跨度內的頂棚和屋盖都塌陷了。

經詳細地研究發生事故的原因後，委員會確定事故發生的主要原因是：因塌陷的窗間牆磚砌體在解凍期內強度不足，同時由於窗間牆系支撐着帶吊頂棚的金屬桁架和屋蓋，所以桁架和屋蓋亦因之塌陷。

但上述窗間牆的強度不足是由下列若干原因的結合而形成的：

a) 用磚不合設計的要求；

6) 開槽了12~14公分深的槽縫，以及陶土飾面板嵌入處的砌縫加厚，削弱了窗間牆；

b) 沒有遵守技術規範中對磚石砌體在冬天條件下用凍結法砌築的規定（即未按相同程度的夏天砂漿提高其標號；在解凍時，未對砌體採取臨時加固措施）。

事故發生後，手球運動場的練習館的所有尚未損壞的窗間牆，在立面上都用臨時支撐予以加固。

达到設計强度，故决定增加鋼支柱，支柱借錨栓与窗間牆的砌体固紧。这样可使桁架上的荷載經鋼柱傳至基础上。

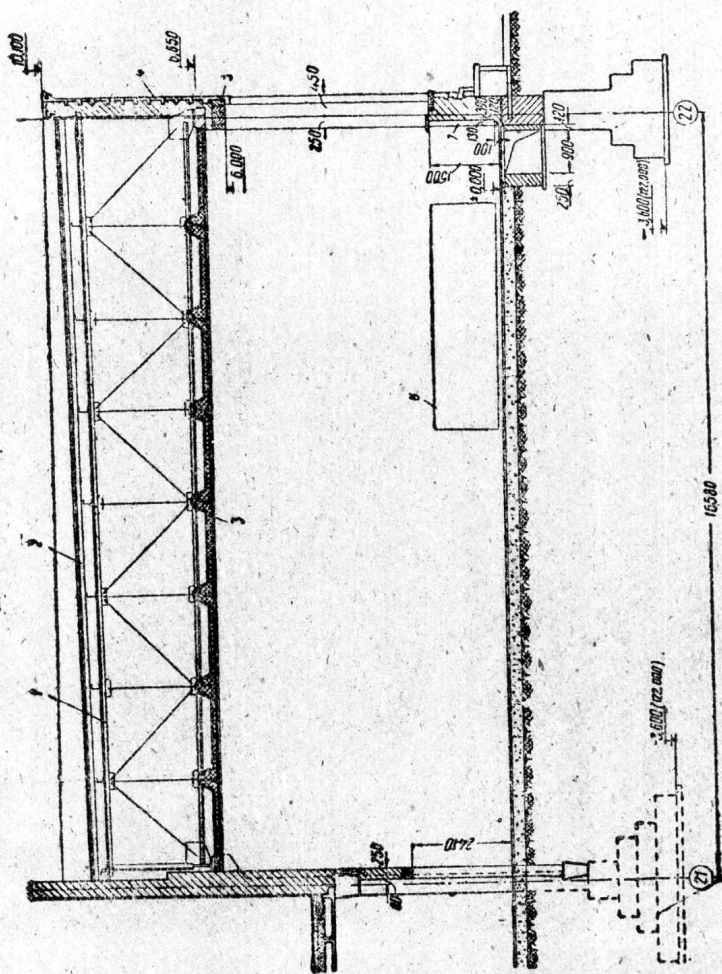
图 2 练习  
馆的横剖面

練習館屋盖的承重构件是具有平行弦的金屬桁架，其跨度为16.5公尺，高度为2.42公尺，間距为6公尺。桁架的一端支擱在鋼筋混凝土柱上，另一端支擱在外墙的窗間墙上（图2）。按照設計，桁架是用尺寸为 $50 \times 50$ 公分的鋼筋混凝土底垫支擱在窗間墙上。在施工中，鋼筋混凝土底垫已被換成尺寸为 $44 \times 65$ 公分，厚为5公分的鋼板。这种做法可以認為是許可的。

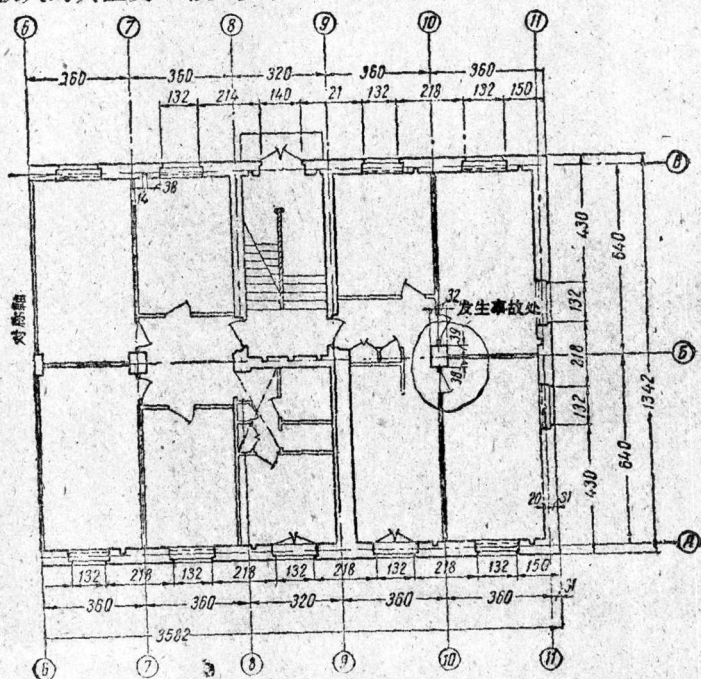
圖 1 第1層平面圖

莫斯科查普呂京街16号是一座五层楼的居住房屋。設計是采用磚牆、装配式鋼筋混凝土的樓盖和基础。房屋的結構方案是以縱向外牆作承重牆，室內有一列磚柱（图1）。房屋的标准設計（П-01-13）是莫斯科市执行委员会建筑规划管理局專業建筑设计处（САКБ АПУ Мосгорисполкома）制定的。原設計中未設計地下室（图2а、б），后經莫斯科設計院（Моспроект）第13設計室进行修改，增添了內有磚柱的地下室（图2г、д）。

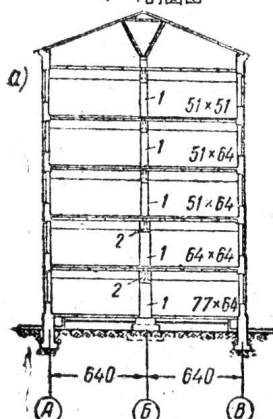
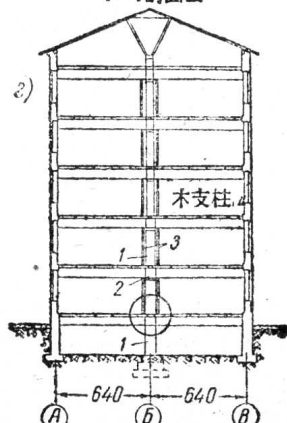
图 2 标准設計 (II-01-13) 和修改設計  
的房屋剖面图与細部

規定在每根主梁的支座下面需設置鋼筋混凝土杯座(圖2B)。  
在房屋的修改設計中，地下室磚柱上已改用平面尺寸為 $38 \times 38$ 公分的鋼筋混凝土底墊來代替杯座。但在施工時，主梁支座下面的鋼筋混凝土底墊又改用了金屬墊板，墊板的尺寸為 $35 \times 25$ 公分，是用12公厘厚的鋼板制成(圖2B)。
