# 平直遥彩电故障 巧修 111 例

家电故障检修实例丛书 视频器具分册

编著 孙余凯 项琦明等

## 一、开关电源电路故障检修 17 例

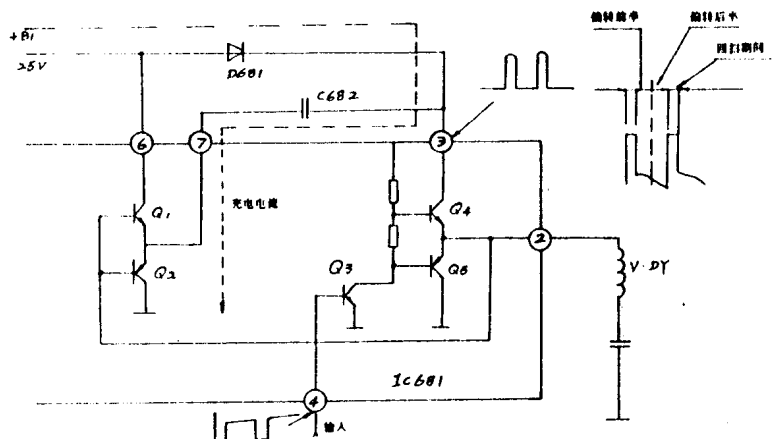
图 1—1

由此分析可知,如果+B1 (25V) 不正常,场激励电路在回扫期间就得不到所需的 50V 电压,进而就会出现上述现象。因此在检修时,应从场输出电路的供电电压是否正常入手进行检查。

首先判断故障的大概部位。用万用表直流电压档测+B1 (+25V) 电压只有 21V 左右,再测+B 电压 (+110V) 电压也只有 99~103V 左右。由此判断故障在电源电路。

检查电源电路中的各分立元器件,均未发现异常。断电测开关管 Q901 及厚膜电路 CP901 的各脚在路电阻,结果发现厚膜电路 CP901 的⑤、⑥脚间电阻值与正常值略有一些差别(Q901、CP901 的正常在路工作参数见表 1—1、表 1—2 所列),初步判断 CP901 内的三极管特性不良(有时查出为电阻不良)引起的。重换一块新的厚膜电路后,图像场幅度压缩现象消失,故障排除。

**【小结】** 由于厚膜电路 CP901 内的晶体三极管等不良,致使 Q901 管输出的电压降低⇒整机的供电电压不足⇒行输出变压器输出的逆程脉冲异常⇒由 D762 整流, C764 滤波后的+B1 (+25V) 电源电压下降⇒场输出电路供电电压不足⇒场激励电路在回扫期间得不到所需的 50V 电压,从而导致了上述故障。

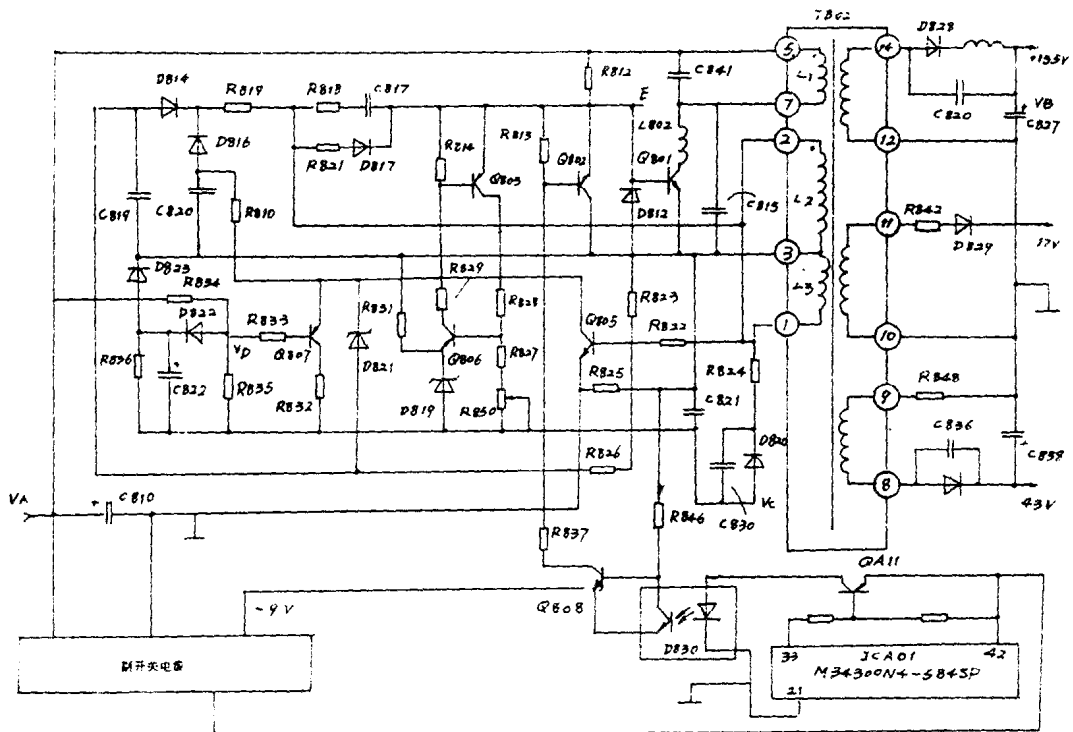
图 1—3

打开机盖检查, 发现电源保险丝已熔断, 由此说明开关电源电路存在有短路故障。

对开关稳压电源电路中的有关元件进行在路检查, 结果发现 Q802、Q803、Q805、D821、R825 等元件均严重烧毁, Q801 管也击穿短路, 行输出管也击穿损坏。

对整机各有关电路, 特别是行输出级进行检查, 在确认再无故障元件的情况下, 换上新的元器件。

为防止机内仍有隐患存在, 将电源插头插入调压器内, 然后通电试机, 采用逐渐升高交流电压的方法, 当将交流电压升高至 150V 左右时, 整机工作正常; 当将交流电压升高至 220V 时, 仍未发现有异常现象, 由此说明故障已排除。

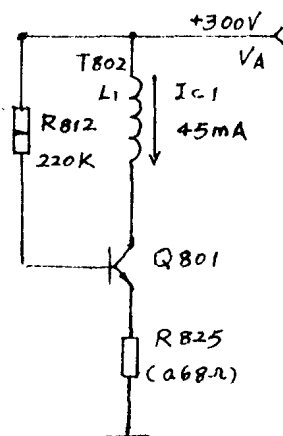
图 1—4

我们先做一个模拟行输出级短路试验, 见表 1—3 所示。从表中可以看出, 当行输出级短路时, 因 Q801 集电极电流增大, 电阻 R825 两端电压升高, 使 Q805 管导通, Q802 管饱和, 开关电源停振, 这时  $V_B$  接近于 0V (与正常值 135V 相比), 取样电压  $V_C$  也接近于 0V (与正常值 -42V 相比), T802 次级线圈  $L_2$  上电压电压也为 0V, 各极电压均不存在。同时, 流过 Q801 集电极电流为 45mA, 小于过流保护电路起控阈值电流 (过流保护阈值电流约为 1.5A), 因此, 过流过压保护电路都停止工作。此时电源电路可简化成图 1—4 所示形式, 这样 Q801 便工作在直流放大状态。 $V_A$  通过 R812 给 Q801 基极提供约 1.5mA 的电流, 经放大后 (Q801 的  $\beta$  值一般在 20~25 之间), Q801 集电极电流约为 45mA,  $V_A$  又通过 T802 的  $L_1$  线圈

给 Q801 集电极提供 300V 电压。此时, 开关调整管 Q801 将承受 1.5W 左右的功率, 远远超过它在开关状态下承受的功率, 因此在短时间内调整 Q801 就会发热并击穿。Q801 击穿后, 便有很大电流瞬间流过 R825 将其烧断, 接着 300V 电压又加在 Q802、Q803、Q805、D821 上, 将它们击穿烧毁, 最后烧掉延时 2A 保险丝。当开关电源因其它原因 (除过压、欠压保护电路工作外) 停振时, 也会出现本例故障现象, 原因分析同上。

这种常因行输出级 (包括行输出变压器) 对地短路以及电源部分自身停振引起的电源电路中大部分元件损坏故障, 主要是由于电路结构所造成的。主要原因在于电源停振后, 电源启动电阻 R812 仍给开关调整管 Q801 提供基极电流。为避免这种故障的出现, 只要对原电路略作改进, 就可彻底根除上述现象。其具体方法是:

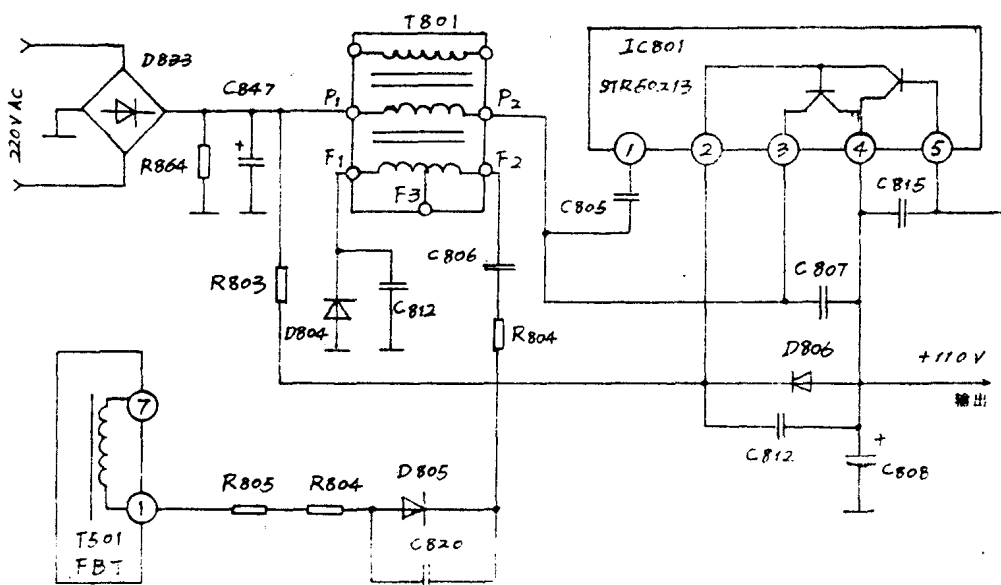
图 1—6

通电开机,仔细听机内无任何响声,显然该机故障属于后一种情况。相关电路见图 1—6 所示。

用万用表 500V 直流电压档测稳压厚膜电路 IC801 (STR50213) ③脚上的直流电压约为 308V,基本正常,说明整流滤波电路无问题。

检查 IC801 ④脚上的电压为 0V,说明开关电源未工作,怀疑启动电路有故障。检查启动支路中的各元件,发现启动电阻 R803 已开路。

**【小结】** R803 是该机开关电源的启动电阻,此电阻损坏率较高,究其原因,主要是因该电阻功率不够引起的(此电阻在原理图上标称功率为 1/2W,但其实际体积比国产 1/8W 的小电阻还要小,估计其功率余量不够)。在置换此电阻时,为安全起见,应选用功率稍大同阻值的电阻换上,也可以用两只 1/2W,阻值分别为 270k $\Omega$ ~290k $\Omega$  电阻串联后来代替 R803。

电阻 R803 在原理图上标称功率为 1/2W,为避免用再次发生类似故障,改用国产 1W、560k $\Omega$  金属膜电阻换上后,通电开机,声光均出现,故障排除。

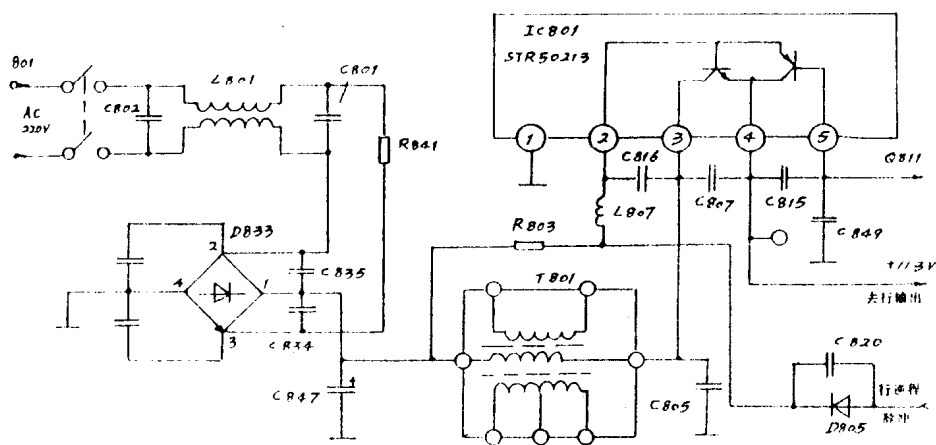
用 R $\times$ 1k 档继续往下检查开关电源电路。相关电路见图 1—7 所示。该机开关电源电路主要由 IC801 (STR50213) 和 T801 等组成。首先测量 IC801 的③、④脚的阻值,结果发现其正、

反向电阻均为零 (IC801 正常工作参数见表 1—5 所列), 判断为击穿短路。取下后测量, 确实

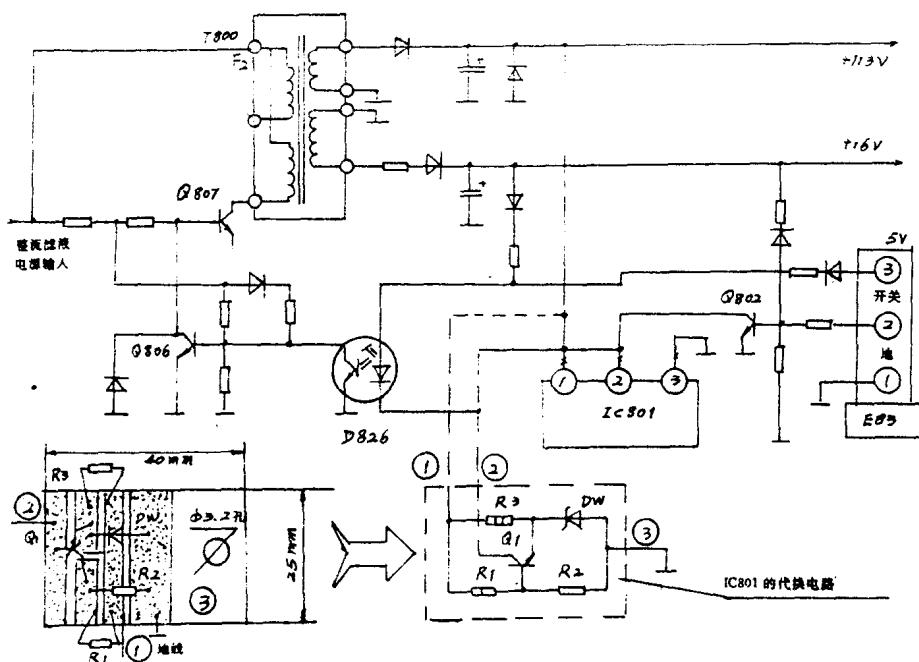
图 1—8

用万用表 250V 直流电压档测整机 +113V 主电源电压为零。在检查中发现，集成电路 IC801 (S1854LBM-2) 的②脚对地 (③脚) 电阻只有约 51Ω 左右，近于短路。究其原因主要有两个 (相关电路见图 1—8 所示)：

一是开关管 Q802 的 c、e 结击穿短路；

二是 IC801 ②脚内电路有局部短路现象。拆下 Q802 管检查并未损坏，再拆下 IC801 检查其②、③脚间已击穿损坏。IC801 损坏以后，一般很难买到原型号的来代换。遇到这种情况时，可另用分立元件组成的相应电路来代换，具体方法如下：

1、拆下损坏的集成电路 IC801。

2、按图 1—8 虚线框内的电路用分立元器件 (各元器件数据见表 1—6 所示) 组装一块小
