# 城市轨道交通工程质量 安全事故警示录

主 编 裴 晓

# 第1章 车站风井出入口 深基坑工程事故

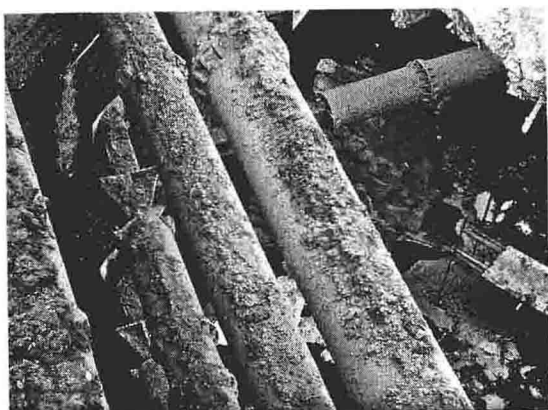
2008年4月13日17:00,车站南端头井DQ-63和DQ-64地下连续墙接缝在坑底以下位置出现大量漏水(见图1-1,该部位垫层在10:00左右已浇筑完成),造成南端头井西南角施工便道局部下陷。施工单位遂启动抢险应急预案,17:45左右采取坑内袋装水泥压封、坑外使用阿托拉斯(Atlas)引孔压注聚氨酯及双液浆进行处理,使得漏水情况逐渐得到控制,至4月14日3:00堵漏成功,总计使用聚氨酯

图1-1 基坑地下连续墙渗漏

2.25 t,水泥 50 t。因抢险及时,未对周边环境造成严重影响。截至 5 月 21 日,南端头井中板混凝土已浇筑完成。此次漏水发生在车站南端头井 DQ-63 和 DQ-64 地下连续墙的接缝位置,深度在坑底以下(坑底开挖深度为 18.3 m)。

由于原本土质条件差,在地墙施工之前的清障对原状土产生了很大的扰动,地下连续墙在施工中产生渗漏缺陷,加上该工程南端头井缺失⑥层土(隔水层),⑤<sub>2</sub>层微承压水层和⑦<sub>2</sub>层承压水层上下连通,造成⑤<sub>2</sub>层微承压水水量丰富而且水压力较大,巨大的水压压力差造成地下水从地下连续墙的薄弱点渗漏进基坑。

(1) 应充分辨析水文地质条件对地下连续墙施工和基坑开挖的影响,对可能存在的地下障碍物的位置、数量、深度等进行详细排摸,并采取相应的预防措施,选用相应的机械设备、施工工艺。

(2) 应及时对监测报告的数据进行深层次分析,对地下连续墙侧向变形、支撑轴力、地表水位等日变化量较大的点进行排查,分析造成变化大的原因,及时预防可能存在的质量隐患。

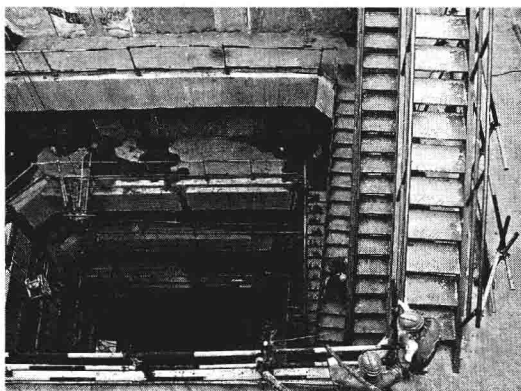
2008年5月12日14:45左右,当该井开挖至第七道围檩下约3 m位置时,在X-5、X-6(中间井西南角)地下连续墙接缝处突然出现大量漏水情况,且夹带大量泥沙(见图1-2)。造成中间井南侧地面下沉35 cm左右,使原本应拆迁而保留作为施工用房的两层楼出现裂缝(见图1-3),同时,与两层楼连接的某公司的四层技术中心用房与主楼拉裂宽度约为3 cm,该公司100 mm口径上水管断裂。现场立即启动应急预案,对漏点采取压土封堵措施。由于水压力较大,现场采取压土封堵措施无效,考虑到漏水点处于承压水层,为确保安全,经各方研究决定,采取回填土及回灌水措施。从15:40起现场开始回填土及回灌水,至13日凌晨1:00,土方回填至第五道围檩位置,确保了整个基坑及周边环境的稳定。

图1-2 地下连续墙接缝渗漏

本起险情主要是由于地下连续墙存在夹泥缺陷,而坑外承压水水头压差大所导致。

根据地下连续墙取芯结果表明,在编号X-5与X-6地下连续墙接缝十字钢板方向在36 m深度位置出现局部夹泥,与漏水位置基本一致,其余部分地下连续墙质量良好。

由于底板位置接驳器钢筋过密,导致塌方泥土无法向上顶升而滞留在接驳器处和十字钢板位置,造成地下连续墙接缝处夹泥。这一点可以从 36 m 位置处取出④土层的夹泥以及该槽段实际浇注超 11 m<sup>3</sup>混凝土两方面得到印证。

另外,由于地下连续墙已将⑦层土完全隔断,因此,方案仅考虑在坑内设置疏干井,坑外未对⑦层土采取降压的措施。随着基坑的逐步挖深,地下连续墙承受坑外水土压力也在逐步增加,但当开挖至 33 m 位置时,36 m 处接缝夹泥不能抵抗坑外水土压力,且坑外的泥水补给速度非常快,导致坑内土方封堵没有任何效果,最终造成险情。

(1) 使用十字钢板接头地下连续墙接缝并不是万无一失的,在今后的施工过程中应当杜绝麻痹思想。由于地质情况的差异、施工间隔时间的长短以及施工泥浆配置等各种因素,都可能导致在十字钢板接缝位置夹泥,从而造成基坑特别是超深基坑的施工风险。

(2) 对于出现明显或潜在风险的地下连续墙接缝应予以重点关注,应采取旋喷等措施进行处理,防患于未然。同时,对于类似的超深地下基坑,设计也应对可能发生渗漏的土层采取处理措施,从根本上杜绝漏水情况的发生。

(3) 由于类似超深基坑在发生渗漏后未必能在短时间内控制险情,因此建议在超深基坑槽壁接缝位置预设注浆孔或者降水井,并在现场配备足量的堵漏剂或抽水泵,一旦发现漏水后能够在第一时间进行处理,避免事态迅速扩大以至于造成严重的社会影响。

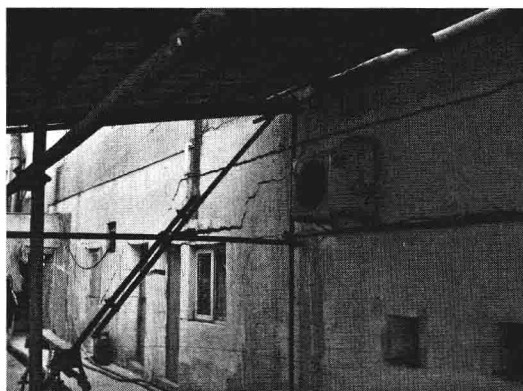
图1-3 基坑渗漏造成周边建筑开裂

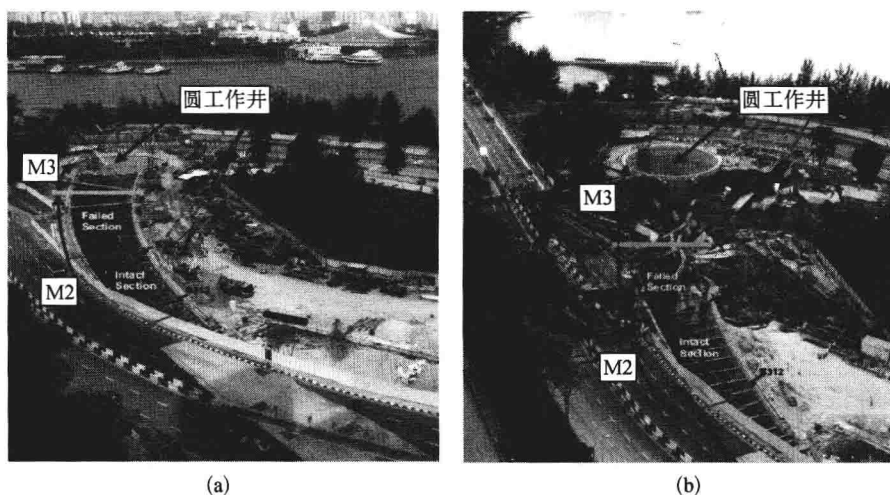
发生事故的基坑支撑结构共分为 3 种类型,即 K 型、M1 型、M2 型及 M3 型。在 2004 年 4 月 20 日发生事故时,在 CCL2 段发生破坏的主要类型为 M2 和 M3 型支撑,其中 28 个 M2 型支撑除有 12 个没有发生破坏,其余全部崩塌,M3 型支撑则无一幸免,全部破坏;K 型断面也曾出现过险情。事故损失非常严重。C824 标段的总体布置如图 1-5 所示;CCL2 支撑结构类型如图 1-6、图 1-7 所示。

图 1-6 事故发生前后的基坑施工现场(支撑严重破坏)

(a) 坍塌前;(b) 坍塌后

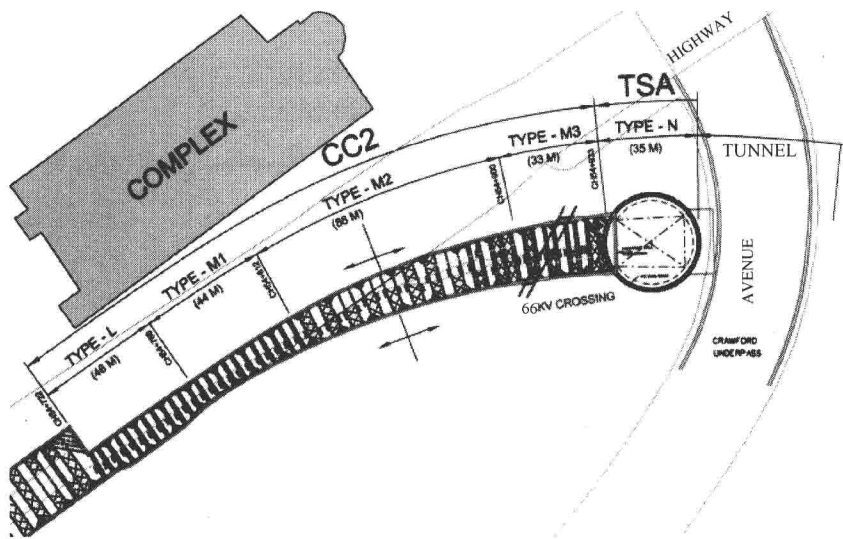
图 1-7 事故发生段支撑结构类型图

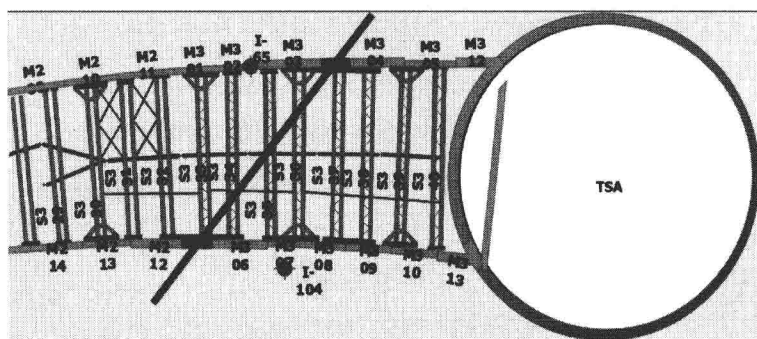
图 1-10 M3、I-65(土体)和 I-104(墙体)监测点及钢支撑布置图

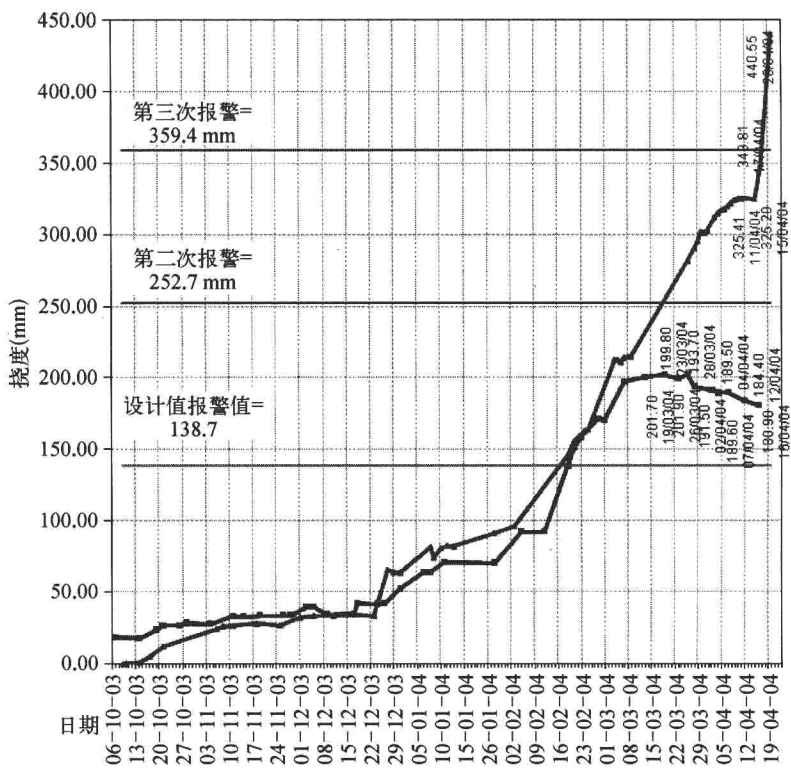
截至 2004 年 4 月 20 日,明挖段 M2 型和 M3 型断面已经开挖到第 10 道支撑的标高,8:00 有两组工人在基坑底下作业分别进行开挖面平整和支撑安装准备工作。8:45 左右现场工人听到了异常的响声,这种响声每 10 min 就传来一次。9:15 联营体的现场工程师在进行现场检查时又听到两声,现场工程师发现 S338 北侧围檩的加劲槽钢和翼缘出现屈服(见图 1-11)。10 min 后又发现 S335 南侧的围檩屈服。10:00 左右现场工程师向施工经理和建设单位的相关人员报告了现场情况,并要求监测单位提供 I-104 测斜孔的最新读数,但监测单位反馈最近三天没有测读数,4 月 17 日读数是 349.81 mm。10:30 承包商的项目经理、现场经理和现场工程师对现场进行了联合检查,发现围檩屈服的情况更加严重,响声更频繁。

13:00~14:00 承包商开现场协调会,在会上分析了最新的地下连续墙变形和支撑轴力的读数。I-104 的读数从 4 月 17 日的 349.81 mm 发展到 4 月 20 日的 440.55 mm,三天时间地下连续墙变形增加了 90 mm,并且两侧对称部位的监测值出现明显的不对称性,见图 1-11、图 1-12(基坑监测点布置见图 1-10)。支撑的实时监测数据表明从 10:00 开始第 9 道支撑的轴力开始下降,而第 8 道支撑的轴力则相应上升(见图 1-13)。从支撑轴力曲线可以明显看出,第 9 道支撑和第 8 道支撑发生重大突变。

图 1-11 M3 测斜仪监测曲线
